**UNIVERSIDAD PRIVADA DE TACNA
FACULTAD DE INGENIERÍA
ESCUELA PROFESIONAL DE INGENIERÍA CIVIL**

**"EVALUACIÓN DE FALLAS DE LA CALZADA, PARA
DETERMINAR EL NIVEL DE SERVICIABILIDAD DEL DISTRITO
DE ITE – PAMPA ALTA – TACNA, 2022"**

**TACNA – PERÚ
2023**

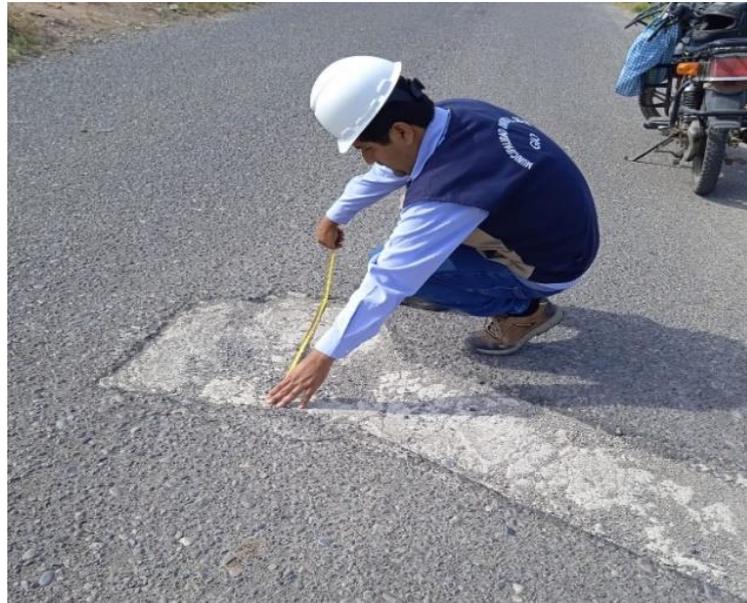
Figura 10

Se inicia con el muestreo de las fallas encontradas en la Av. José de San Martín del Distrito de Ite, Tacna

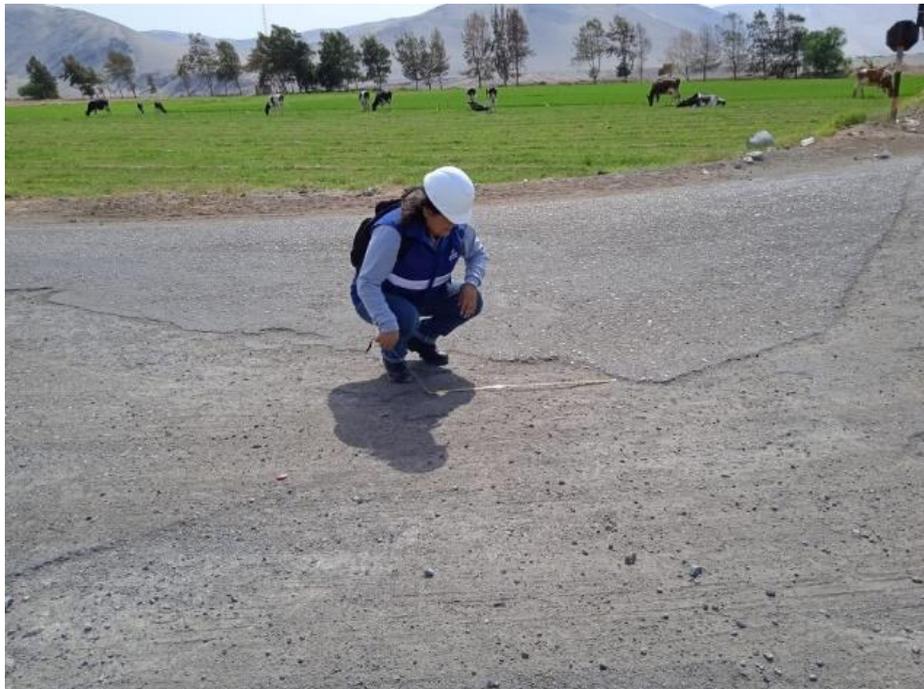
**Figura 11**

Se inicia con el muestreo de las fallas encontradas en la Av. José de San Martín del Distrito de Ite, Tacna

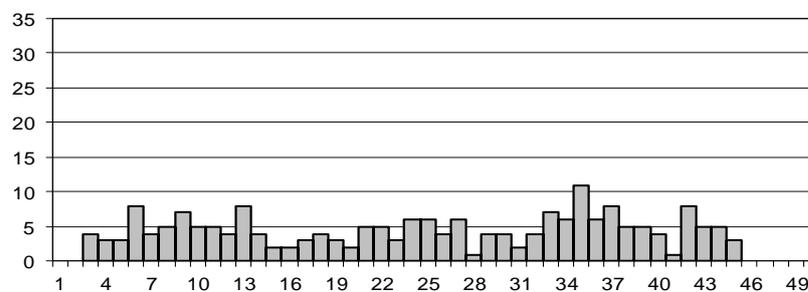
Figura 15

Distribución de Frecuencias de la Muestra 1 “IRI”

Rango D : 188,000

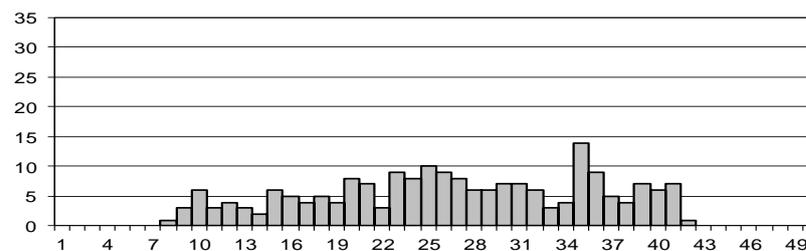
Figura 16

Distribución de Frecuencias de la Muestra 2 "IRI"

Rango D	:	148,333
Rango D Corregido	:	114,958
Rugosidad (m/km)	:	6,008 \approx 6,00 IRI

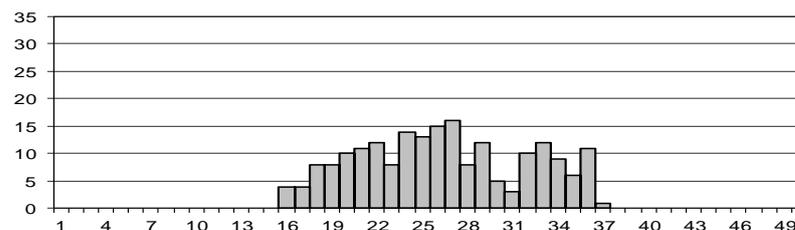
Figura 17

Distribución de Frecuencias de la Muestra 3 "IRI"

Rango D	:	89,659
Rango D Corregido	:	111,177
Rugosidad (m/km)	:	5,829 \approx 5,83 IRI

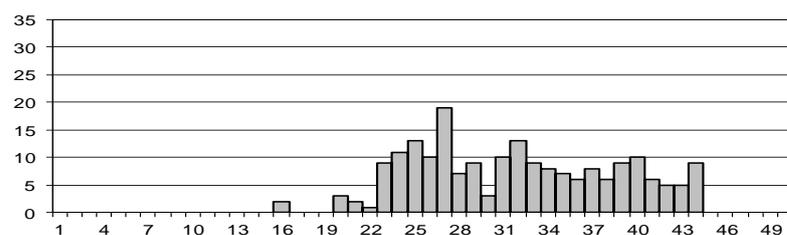
Figura 18
Distribución de Frecuencias de la Muestra 4 "IRI"

Rango D	:	102,889
Rango D Corregido	:	141,758
Rugosidad (m/km)	:	7,270 \approx 7,27 IRI

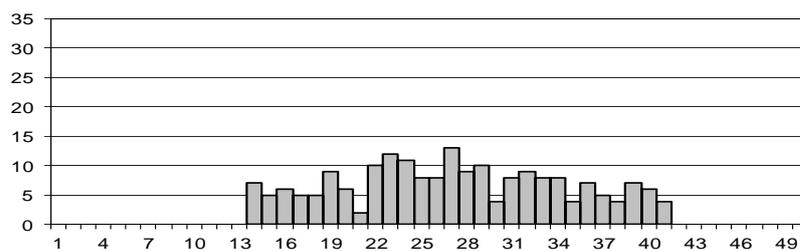
Figura 19
Distribución de Frecuencias de la Muestra 5 "IRI"

Rango D	:	122,000
Rango D Corregido	:	108,057
Rugosidad (m/km)	:	5,682 \approx 5,68 IRI

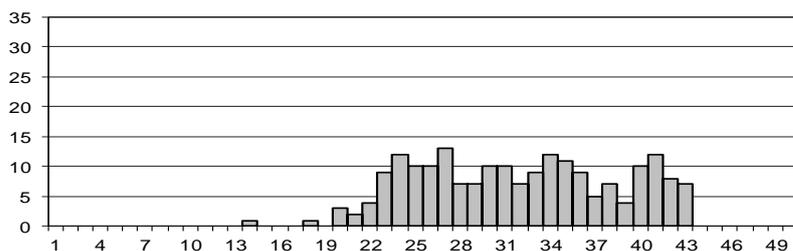
Figura 20
Distribución de Frecuencias de la Muestra 6 "IRI"

Rango D	:	99,475
Rango D Corregido	:	94,788
Rugosidad (m/km)	:	5,058 \approx 5,06 IRI

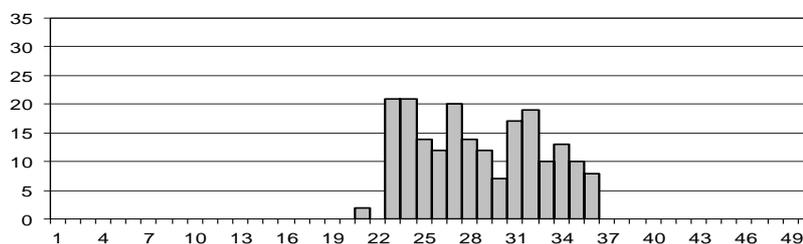
Figura 21
Distribución de Frecuencias de la Muestra 7 "IRI"

Rango D : 62,095
 Rango D Corregido : 109,997
 Rugosidad (m/km) : 5,774 \approx 5,77 IRI

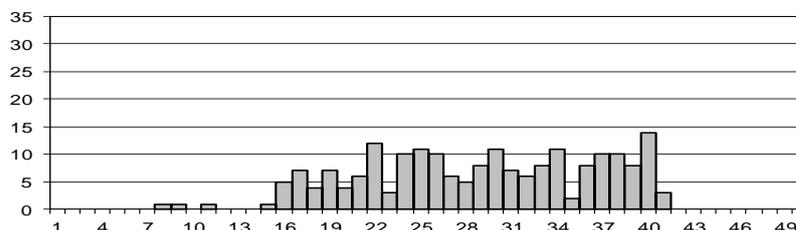
Figura 22
Distribución de Frecuencias de la Muestra 8 "IRI"

Rango D : 116,786
 Rango D Corregido : 103,439
 Rugosidad (m/km) : 5,465 \approx 5,47 IRI

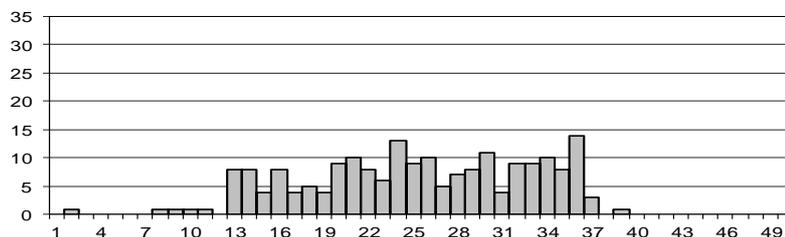
Figura 23
Distribución de Frecuencias de la Muestra 9 "IRI"

Rango D : 114,732
 Rango D Corregido : 129,334
 Rugosidad (m/km) : 6,685 ≈ 6,69 IRI

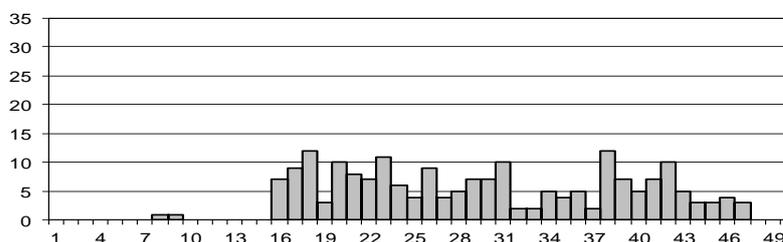
Figura 24
Distribución de Frecuencias de la Muestra 10 "IRI"

Rango D : 139,444
 Rango D Corregido : 101,712
 Rugosidad (m/km) : 5,384 ≈ 5,39 IRI

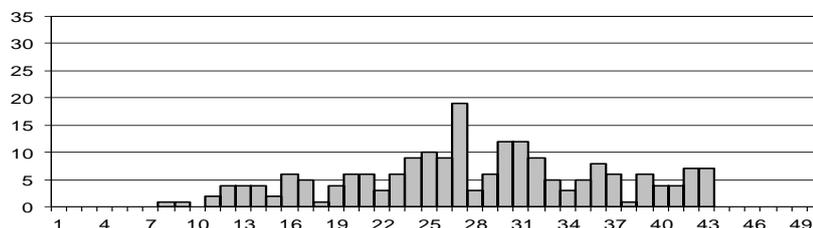
Figura 25
Distribución de Frecuencias de la Muestra 11 "IRI"

Rango D : 145,357
 Rango D Corregido : 128,745
 Rugosidad (m/km) : 6,657 \approx 6,66 IRI

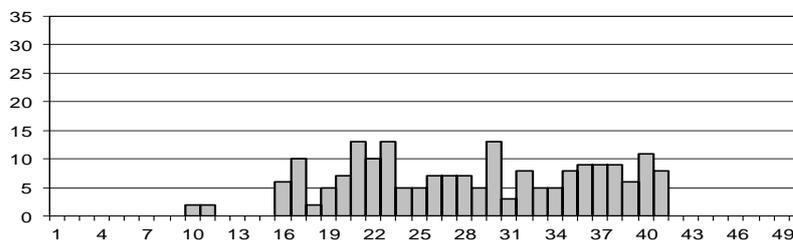
Figura 26

Distribución de Frecuencias de la Muestra 12 "IRI"

Rango D : 119,091
 Rango D Corregido : 134,248
 Rugosidad (m/km) : 6,916 ≈ 6,92 IRI
