TESIS

**"EVALUACION ESTRUCTURAL SISMICO DE LA CAPILLA
PRINCIPAL DE LA IGLESIA NACIONAL EVANGELICA LOS
AMIGOS DEL PERU (INELA) DE LA MUNICIPALIDAD
DISTRITAL DE TACNA - TACNA, 2023"**

TÍTULO PROFESIONAL DE INGENIERO CIVIL

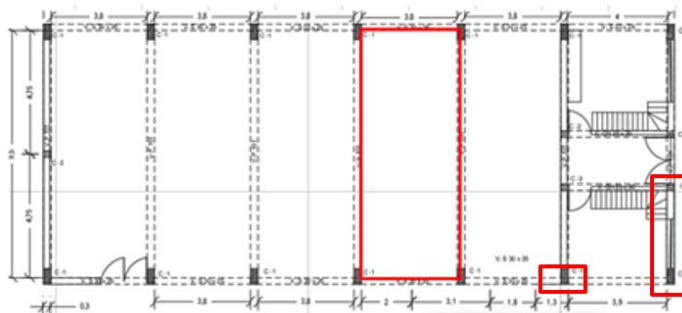
Nº	Ubicación	Elemento	Tipo de Patología	Descripción
1	Parte delantera de la fachada	Muro de albañilería	Física Química Mecánica	-Presencia de caliche -Desprendimiento de pintura y tarrajeo
2	En medio de la estructura	Losa	Física Química Mecánica	-Presencia de humedad
3	Esquina derecha	Columna	Física Química Mecánica	-Presencia de caliche -Desprendimiento de pintura y tarrajeo

Nota. El resumen fue confeccionado utilizando las fichas de inspección de patologías y fallas en los componentes estructurales del nivel inferior.
