**UNIVERSIDAD PRIVADA DE TACNA
FACULTAD DE INGENIERÍA
ESCUELA PROFESIONAL DE INGENIERÍA CIVIL**

**“EVALUACIÓN DE LA CALZADA DEL PAVIMENTO PARA
MEJORAR LA TRANSITABILIDAD EN LA AVENIDA TARAPACA
DEL DISTRITO DE POCOLLAY, TACNA - 2023”**

Bach. ERICKA IVONNE MAMANI ROJAS

Bach. CRISTIAN ROMARIO CONDORI LAQUI

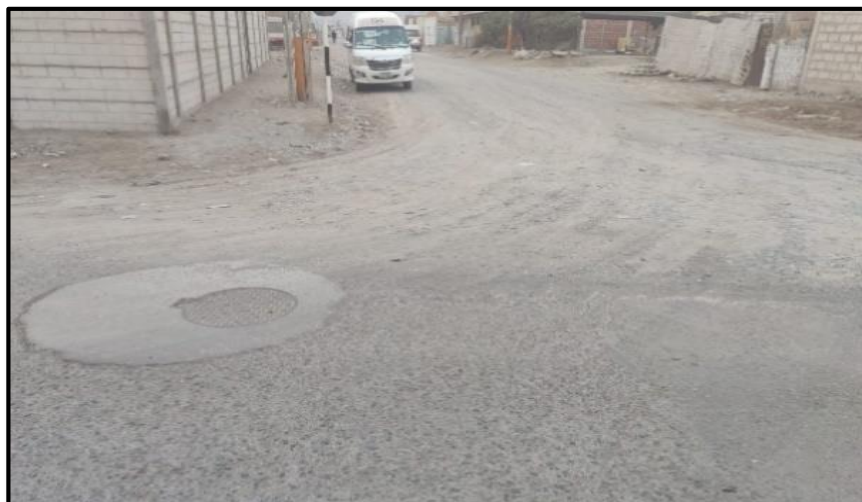
Figura 2

Inicio de la Avenida Tarapacá

Nota. Ubicación de la avenida Tarapacá inicio del tramo con la Avenida Vilauta.

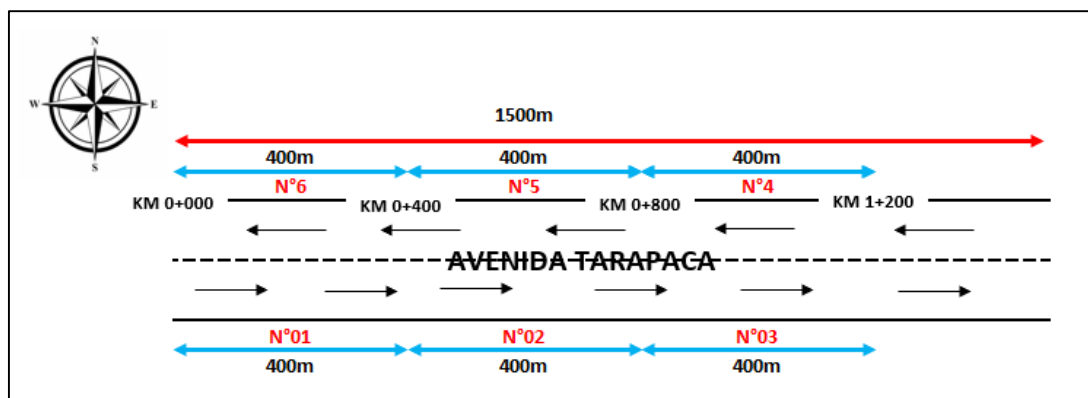
Figura 20
Muestreo de Rugosímetro Merlin Tramo 1

En la Figura 20 para el carril izquierdo o bajada nos ubicamos en el lado derecho en el cual se posicionó el equipo Merlin calibrado a una separación del borde de la calzada de 40 a 60cm por donde pasa la llanta del vehículo, luego se procedió a la toma de la lectura del km 1+200 al km 0+800 de las 200 desviaciones ubicada en nuestro equipo y así anotar en nuestro formato de campo cada 1,80m que es la medida de circunferencia y donde marca el pistón, hasta llegar a los 400m ya que nuestra lectura de campo fue de 10x20, lo mismo se hizo para el km 0+800 al km 0+400 y el km 0+400 al 0+000, en total se realizó 3 formatos de bajada y así se obtuvo el valor promedio del Iri m/km.

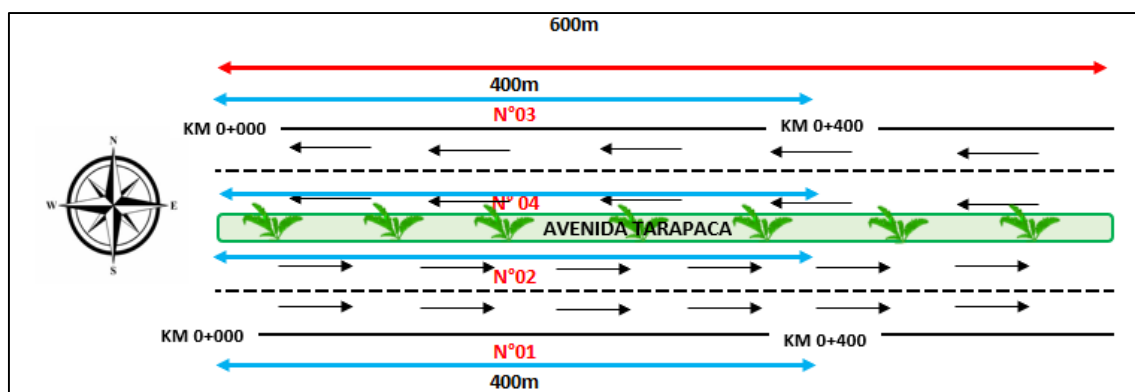
En la Figura 21 para el otro carril de bajada del km 0+400 al 0+000 (ensayo N° 03) va de norte a sur se inicio posicionando en el lado derecho el equipo Merlin con su cono de seguridad, y se procedió a anotar en nuestro formato de campo, el cual contiene una lectura de 10x20 haciéndose 400m cada formato, en total se realizó 01 formato de bajada y así se obtuvo el valor promedio del Iri m/km. Para el otro carril de sur a norte del mismo sentido de subida del km 0+000 al km 0+400 (ensayo N°04) se procedió a realizar el mismo procedimiento en la cual se obtuvo 01 formato y medidas y dirección.

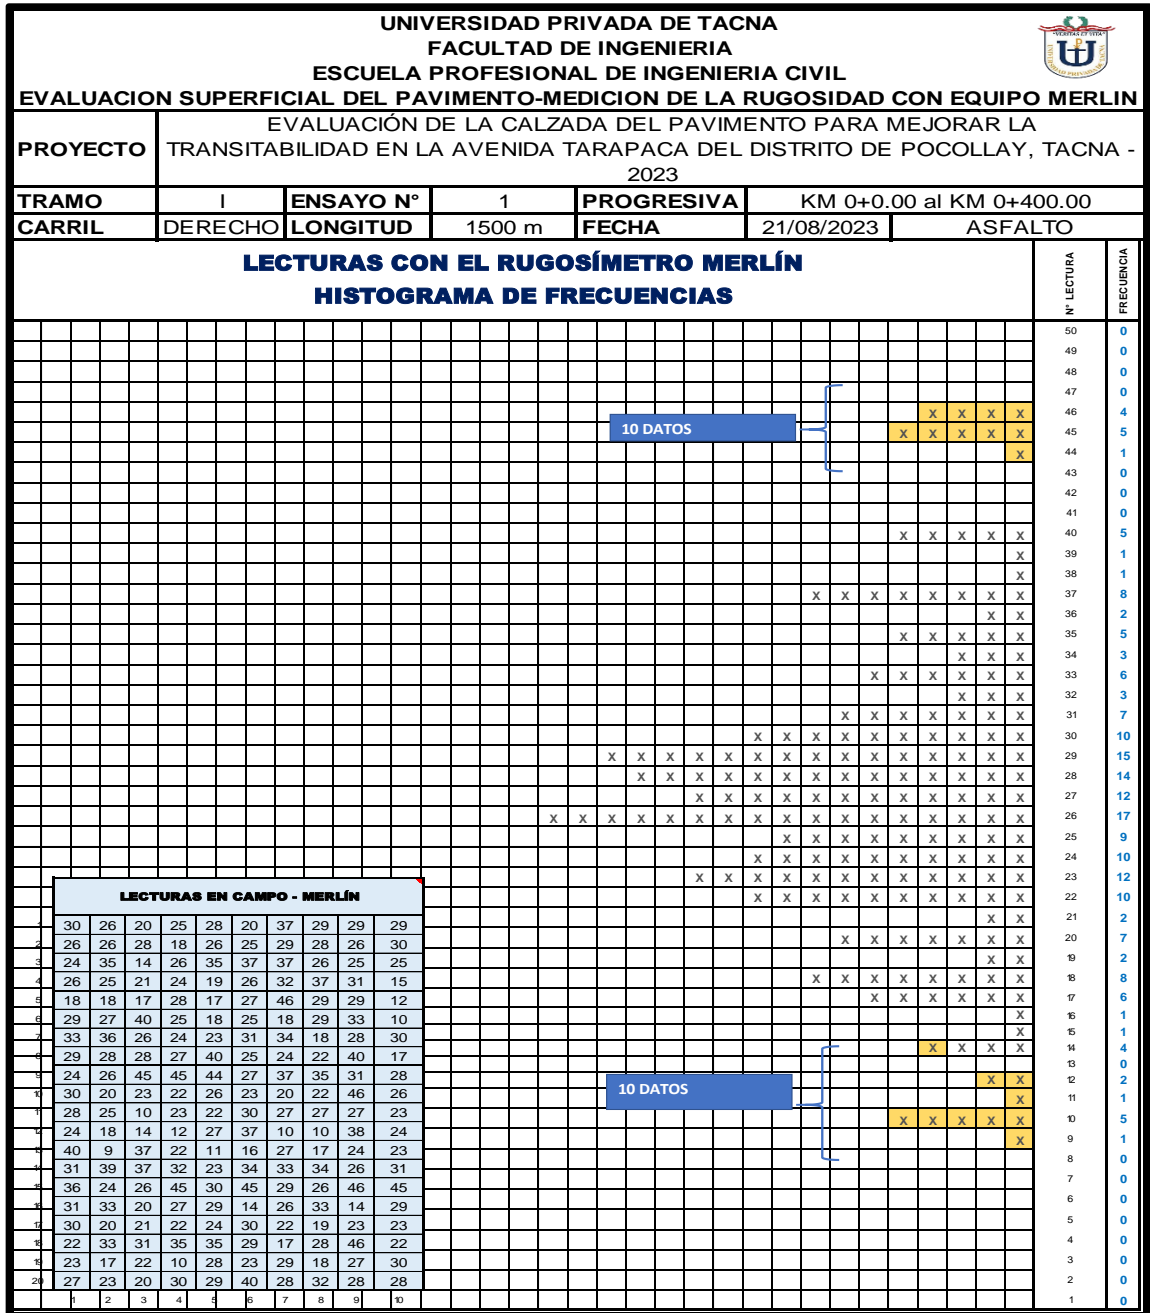
Figura 28

Datos de campo de la progresiva 0+0.00 - 0+400.00 -Tramo I (subida)

Nota. Se han eliminado 10 datos de cada extremo por ende en un extremo queda ¾ y el otro extremo 0 para luego con la lectura se pase al histograma para hallar el rango D.

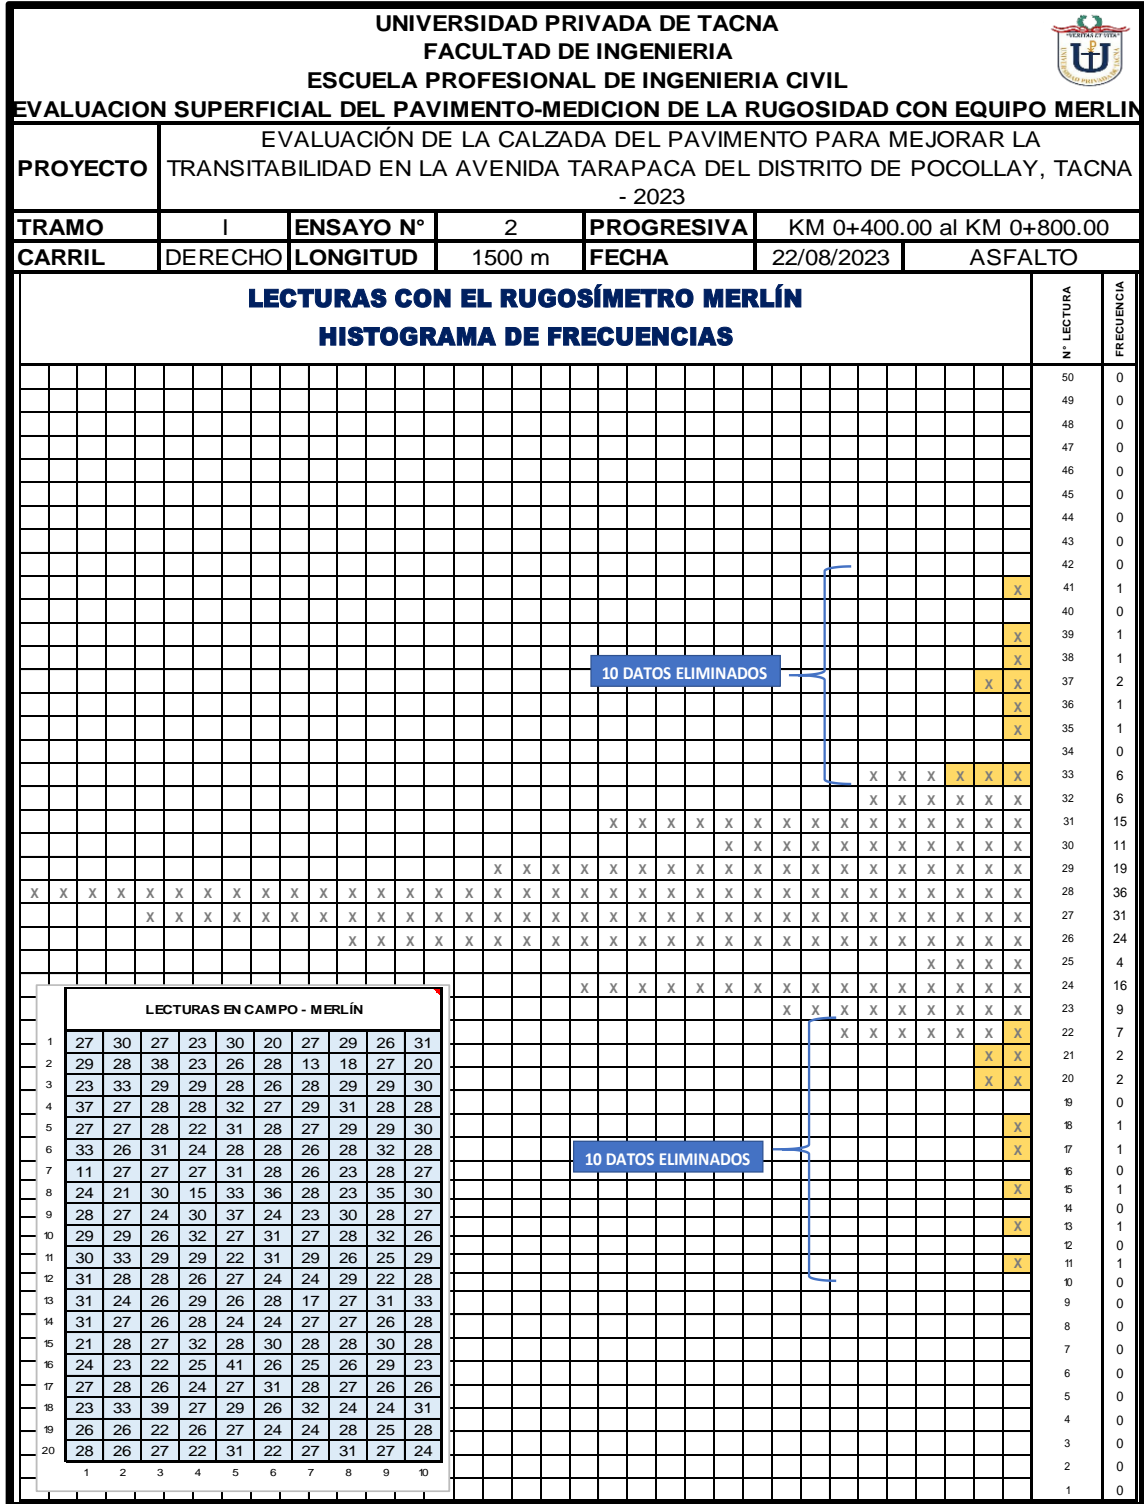
Figura 30

Datos de campo de la progresiva 0+400.00 – 0+800.00 -Tramo I (subida)

Nota. Se han eliminado 10 datos de cada extremo por ende en un extremo queda 6/7 y el otro extremo 3/6 para luego con la lectura se pase al histograma para hallar el rango D.

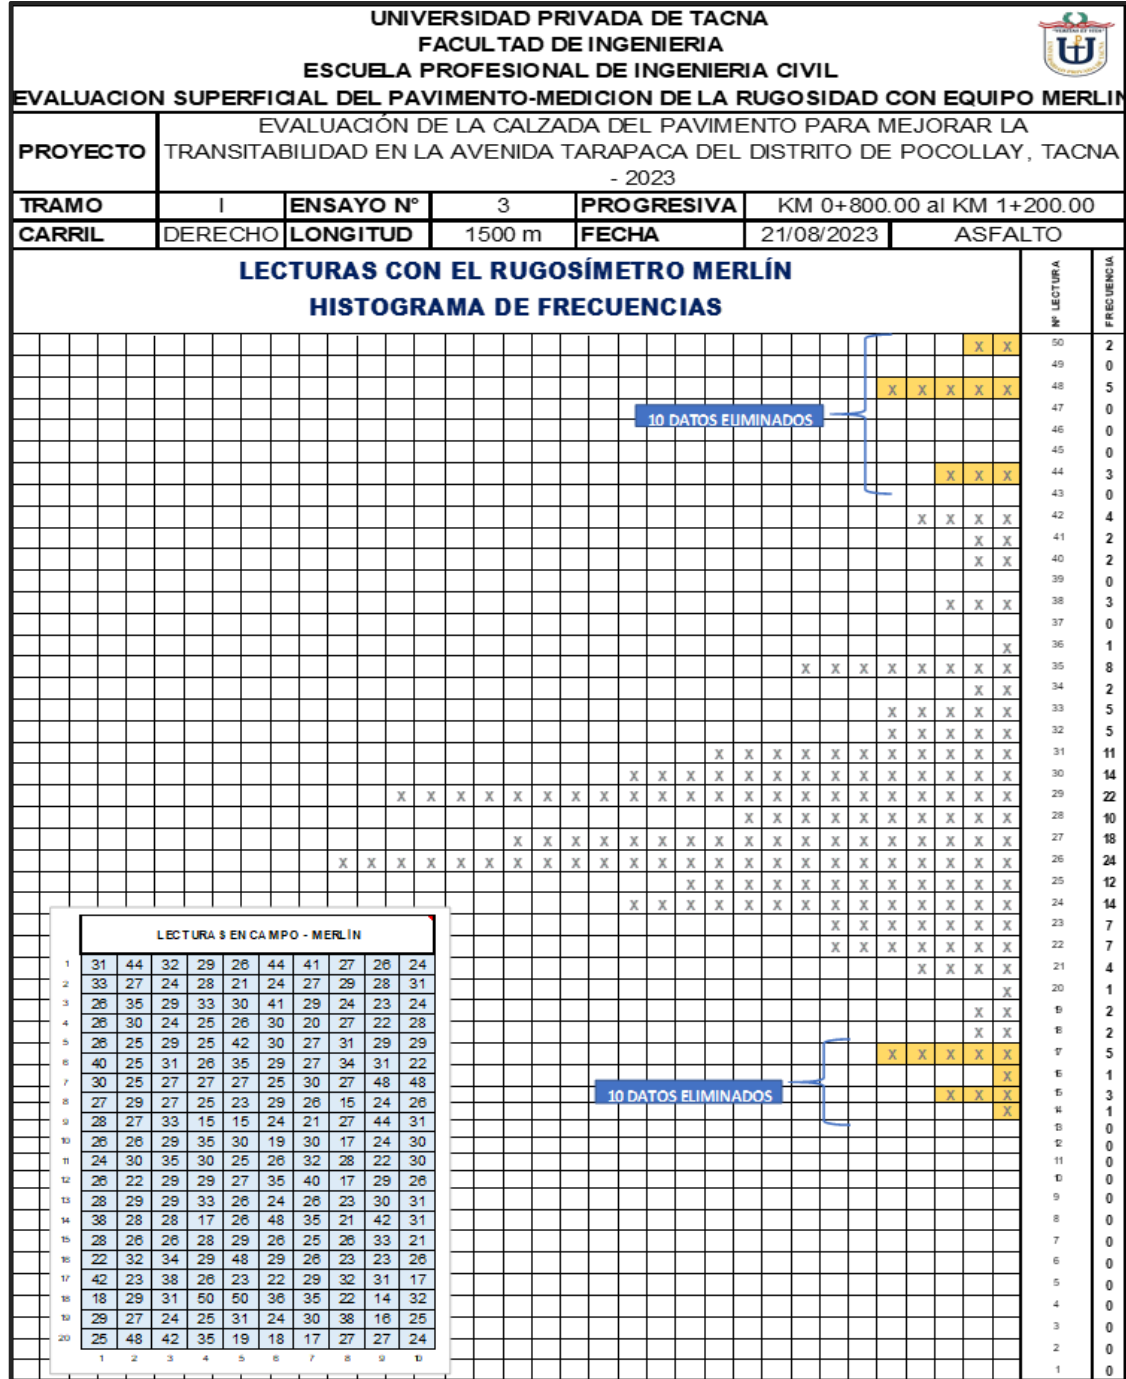
Figura 32

Datos de campo de la progresiva 0+800.00 - 1+200.00 -Tramo I (subida)

Nota. Se han eliminado 10 datos de cada extremo por ende en un extremo queda 0 y el otro extremo 0 para luego con la lectura se pase al histograma para hallar el rango D.

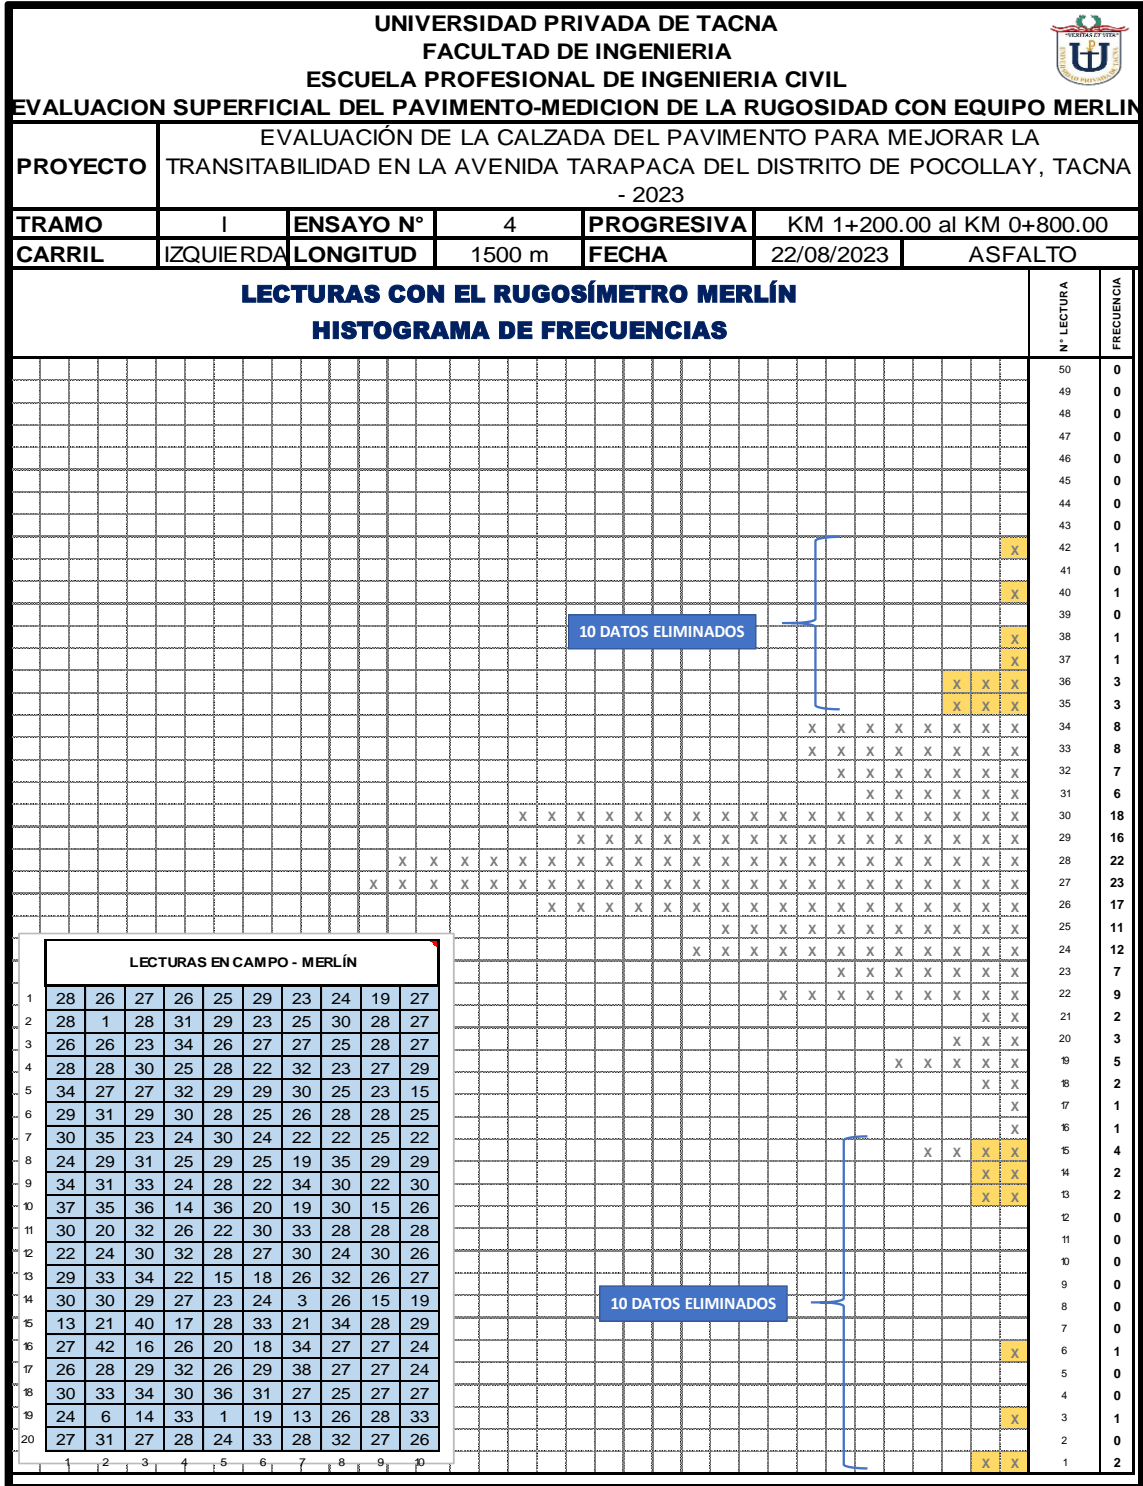
Figura 34

Datos de campo de la progresiva 1+200.00 - 0+800.00 -Tramo I (bajada)

Nota. Se han eliminado 10 datos de cada extremo por ende en un extremo queda 2/4 y el otro extremo 0 para luego con la lectura se pase al histograma para hallar el rango D.

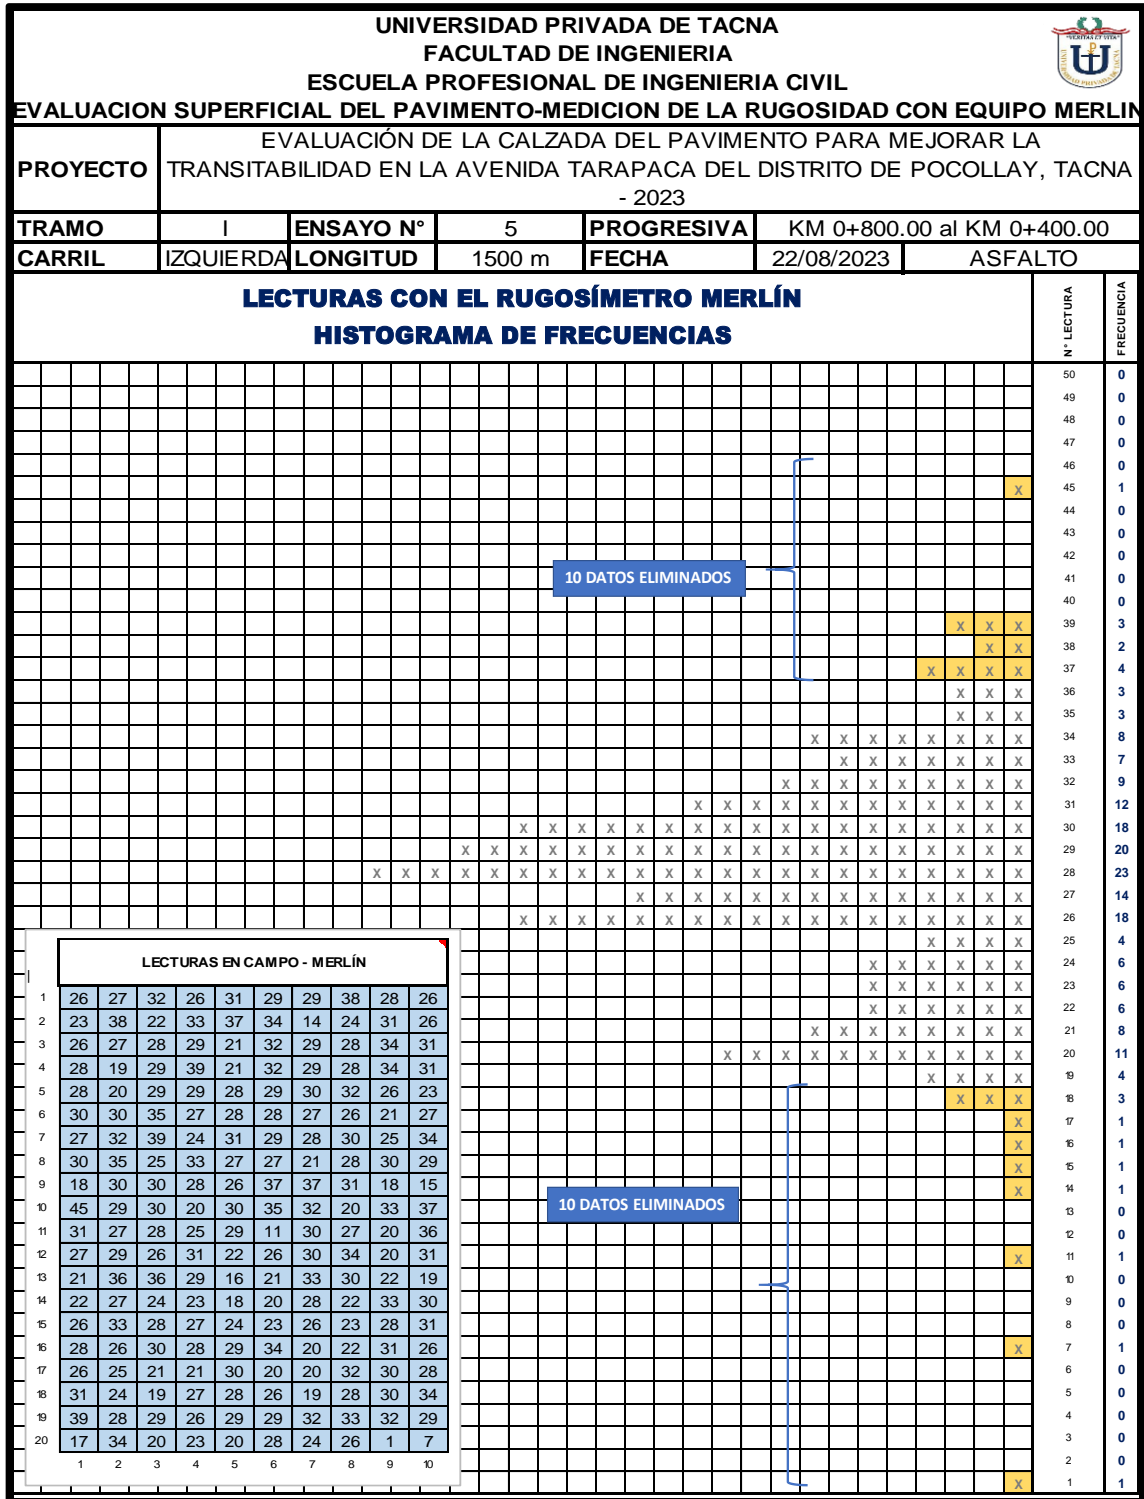
Figura 36

Datos de campo de la progresiva 0+800.00 - 0+400.00 -Tramo I (bajada)

Nota. Se han eliminado 10 datos de cada extremo por ende en un extremo queda 0 y el otro extremo 0 para luego con la lectura se pase al histograma para hallar el rango D.

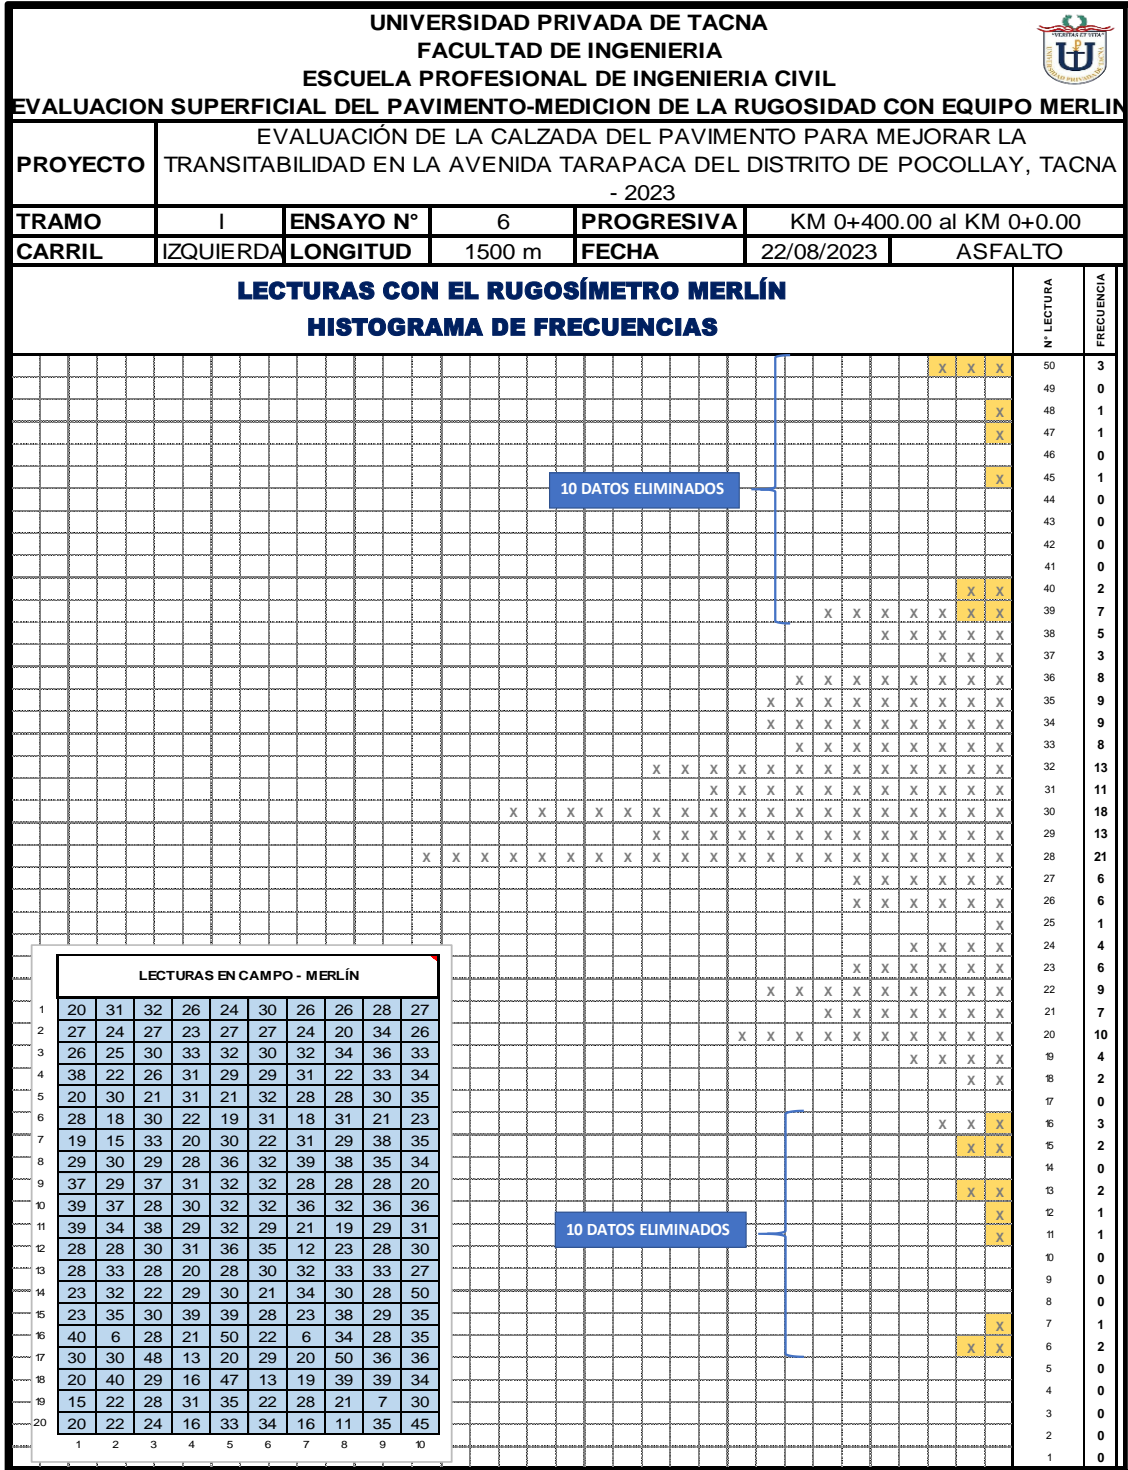
Figura 38

Datos de campo de la progresiva 0+400.00 - 0+0.00 -Tramo I (bajada)

Nota. Se han eliminado 10 datos de cada extremo por ende en un extremo queda 2/3 y el otro extremo 5/7 para luego con la lectura se pase al histograma para hallar el rango D.

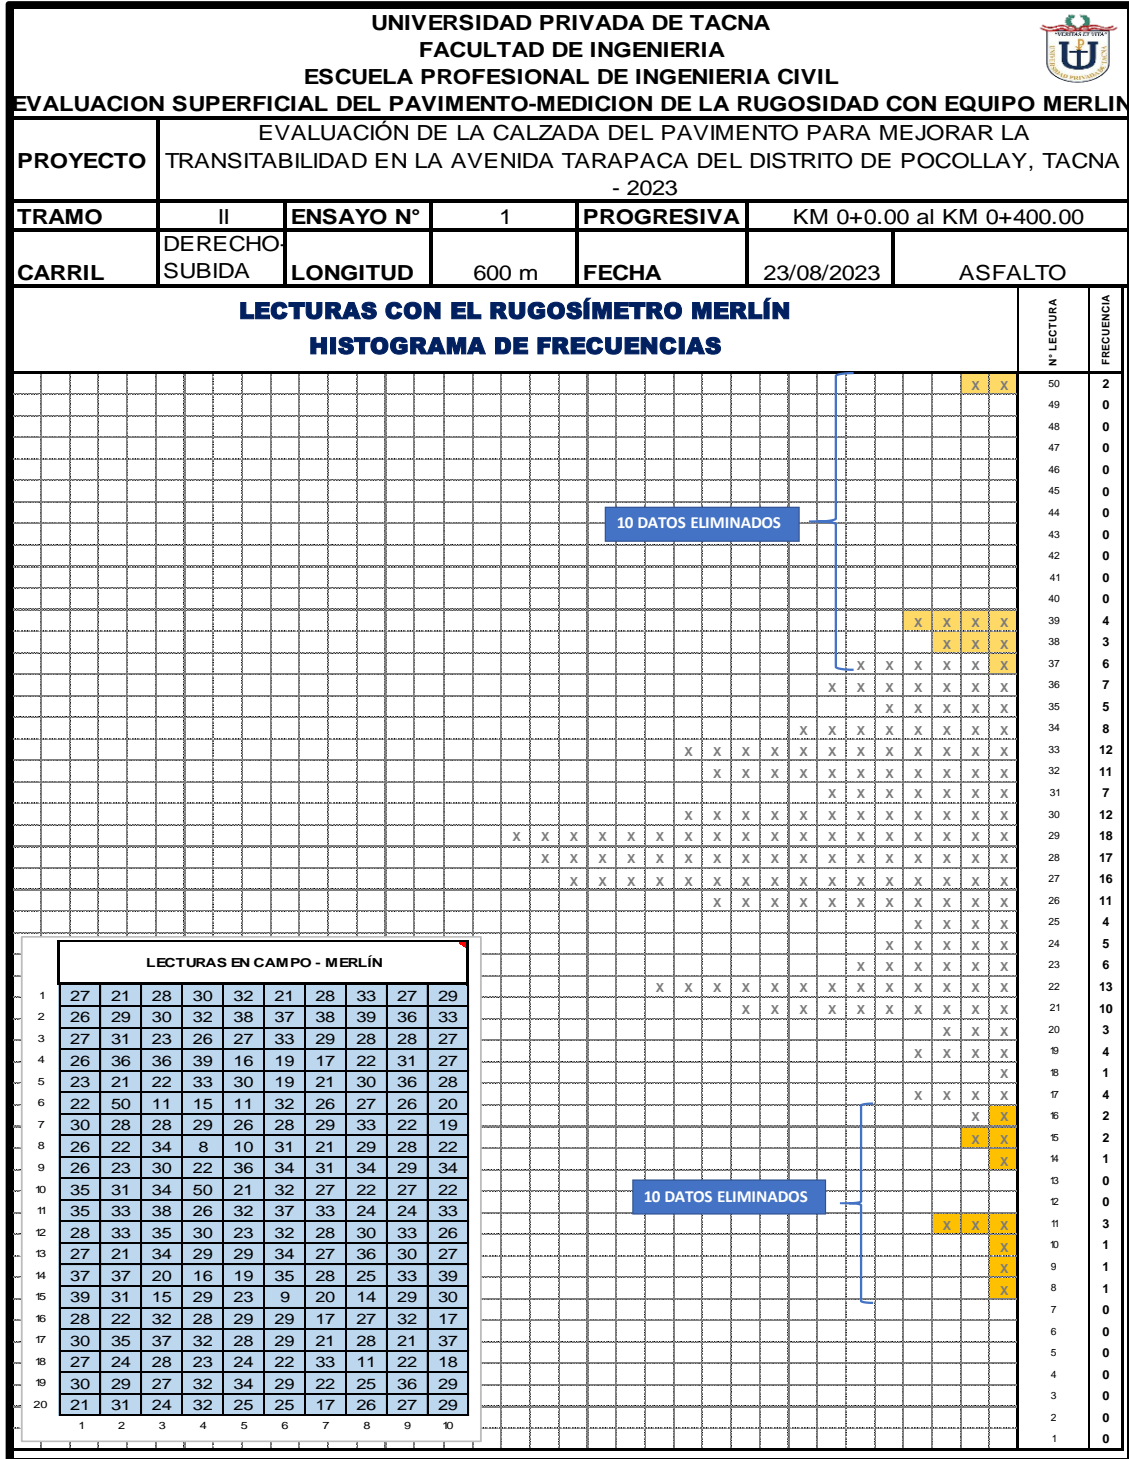
Figura 40

Datos de campo de la progresiva 0+0.00 - 0+400.00 -Tramo II (subida)

Nota. Se han eliminado 10 datos de cada extremo por ende en un extremo queda 1/2 y el otro extremo 5/6 para luego con la lectura se pase al histograma para hallar el rango D.

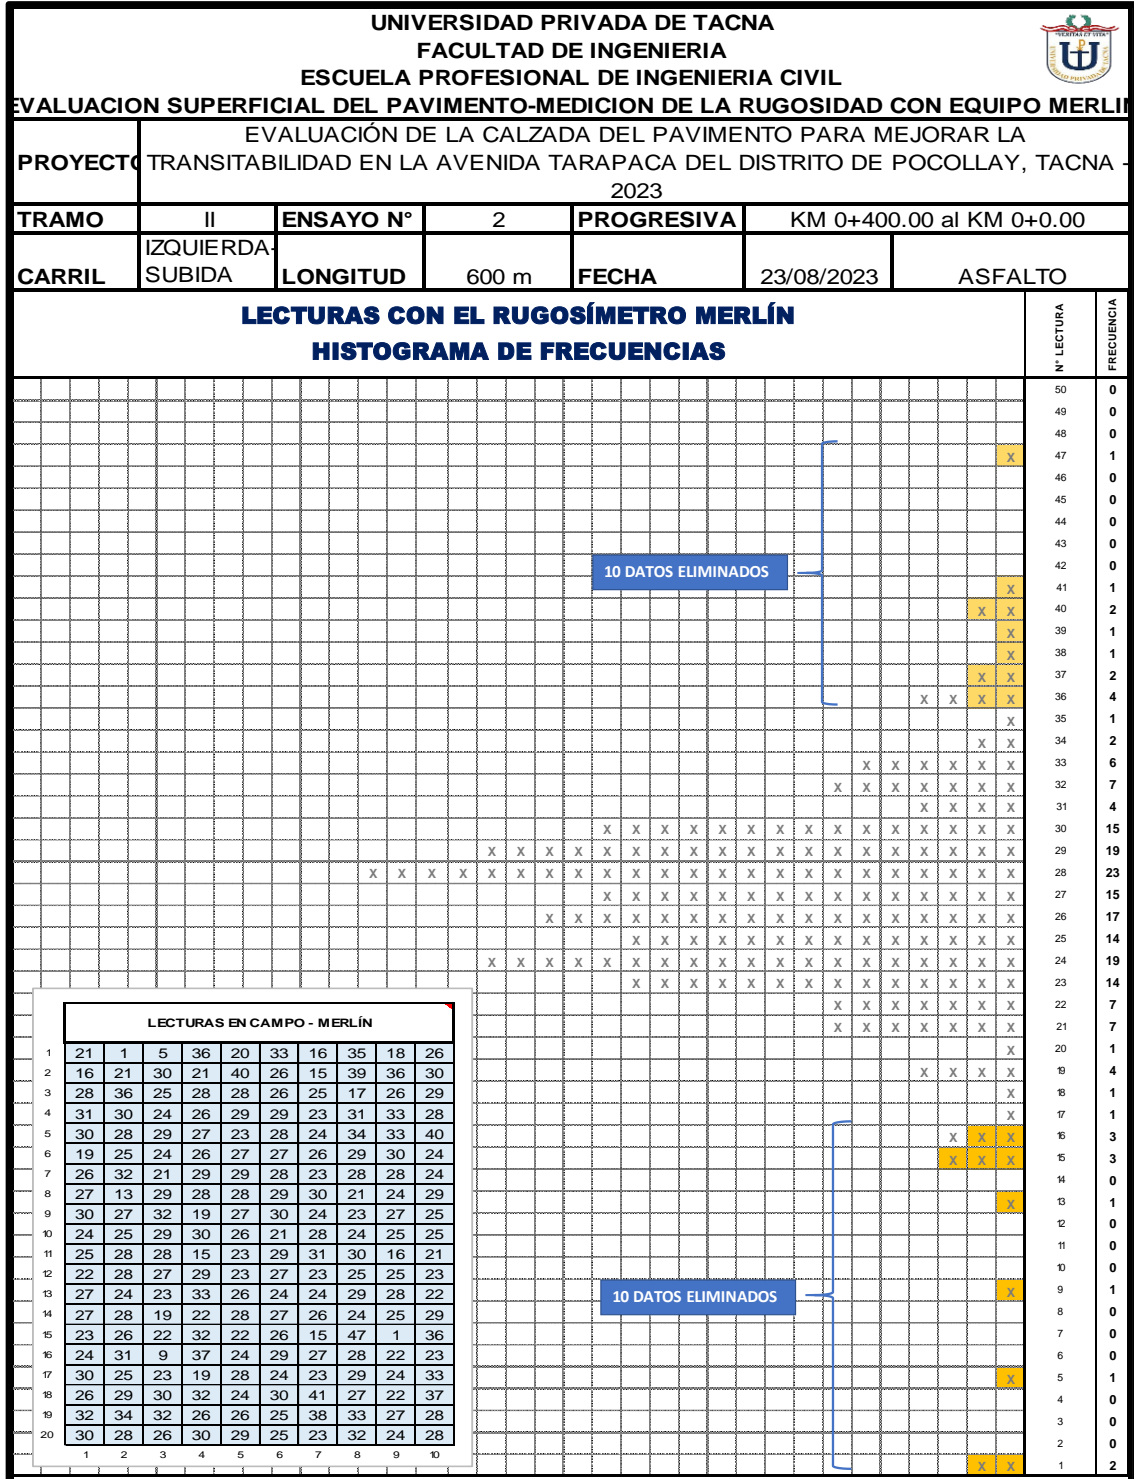
Figura 42

Datos de campo de la progresiva 0+400.00 - 0+0.00 -Tramo II (subida)

Nota. Se han eliminado 10 datos de cada extremo por ende en un extremo queda 1/3 y el otro extremo 2/4 para luego con la lectura se pase al histograma para hallar el rango D.

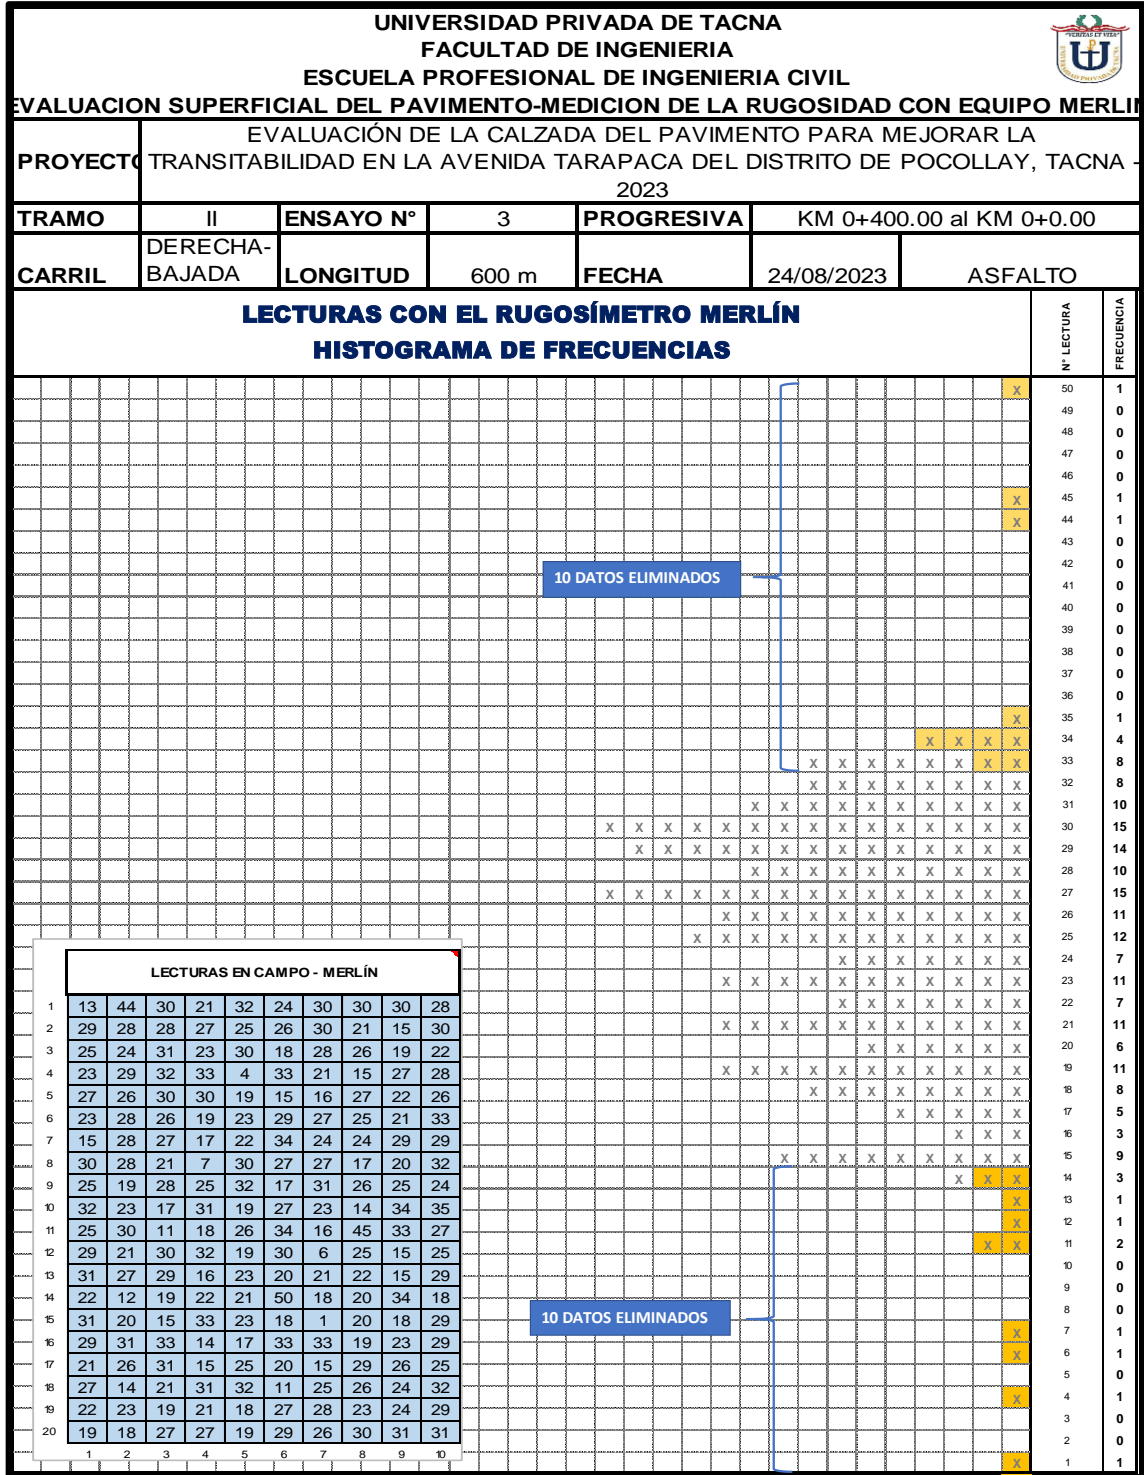
Figura 44

Datos de campo de la progresiva 0+400.00 - 0+0.00 -Tramo II (bajada)

Nota. Se han eliminado 10 datos de cada extremo por ende en un extremo queda 1/3 y el otro extremo 6/8 para luego con la lectura se pase al histograma para hallar el rango D.

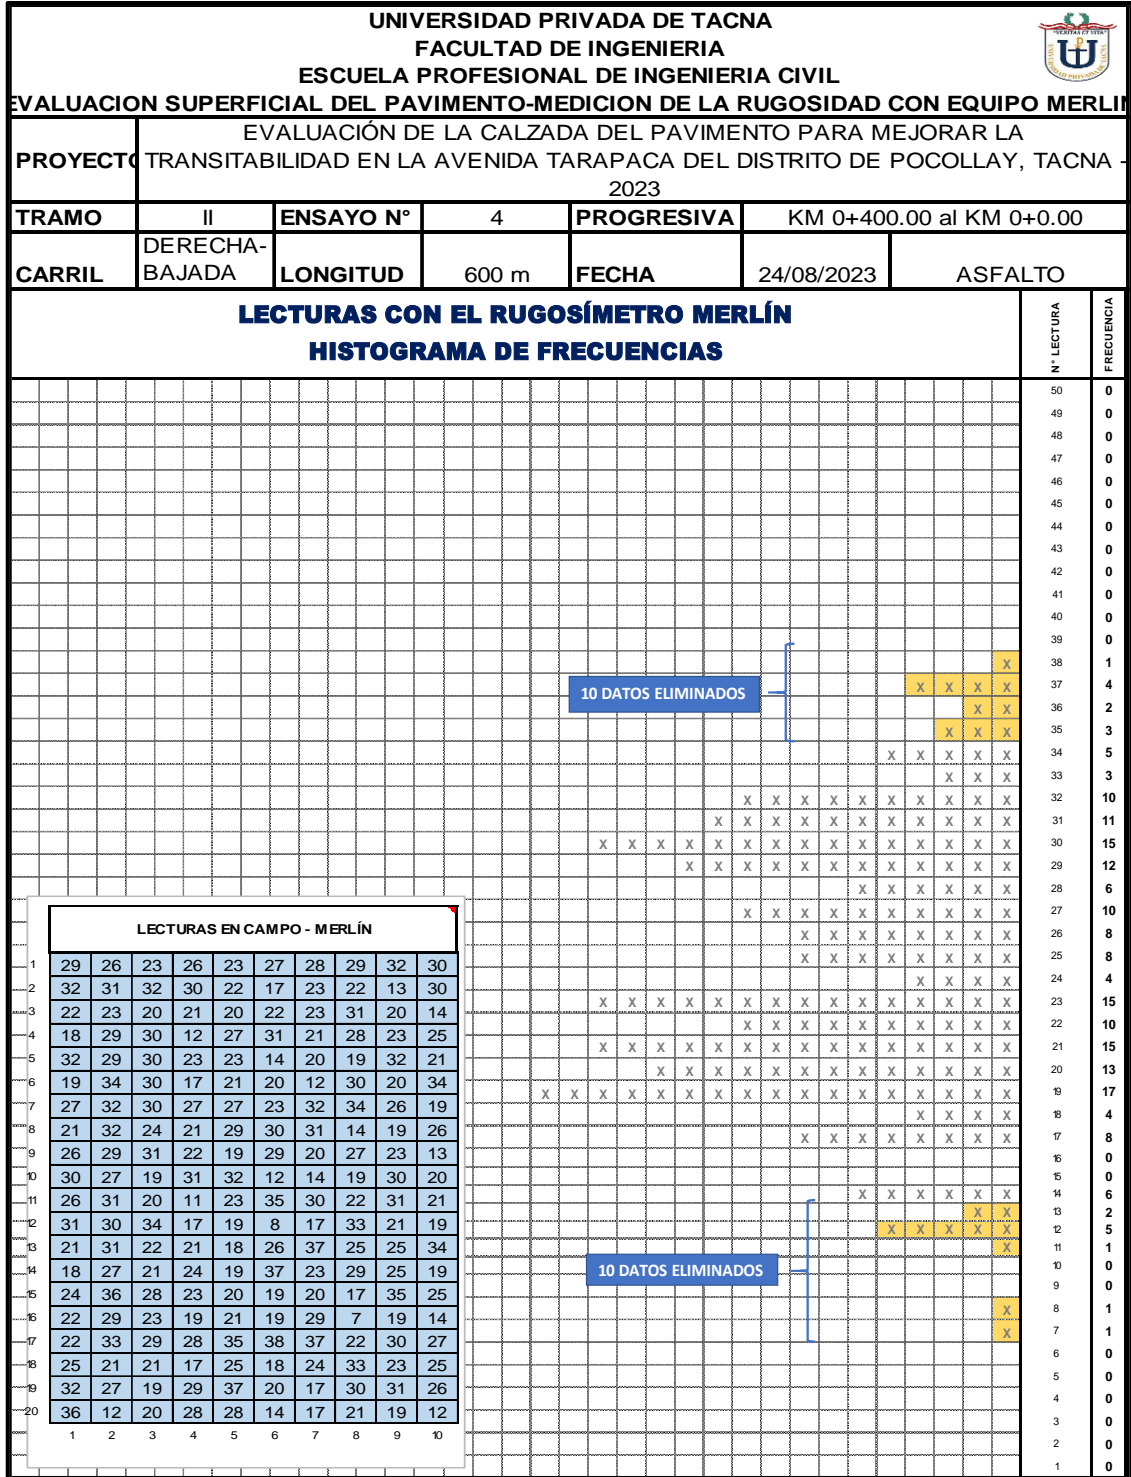
Figura 46

Datos de campo de la progresiva 0+0.00 - 0+400.00 -Tramo II (bajada)

Nota. Se han eliminado 10 datos de cada extremo por ende en un extremo queda 0 y el otro extremo 0 para luego con la lectura se pase al histograma para hallar el rango D.
