# FICHA DE OBSERVACIÓN

**TÍTULO DE LA INVESTIGACIÓN:** "ANÁLISIS DE LAS CARACTERÍSTICAS DEL ESPACIO PÚBLICO DE USO FLEXIBLE PARA LAS ACTIVIDADES ACTUALES EN LA AV. AUGUSTO B. LEGUÍA DEL TRAMO: CALLE CAJAMARCA HASTA EL PASAJE LUIS BANCHERO ROSSI - 2023"

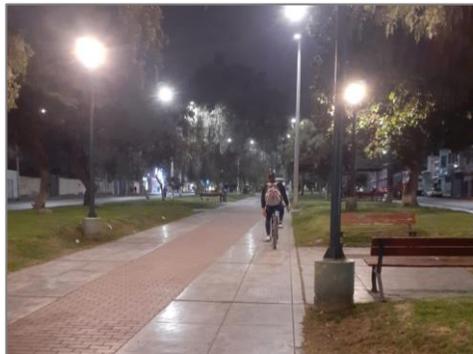
**IMAGEN 01:** Ciclista en C. Central

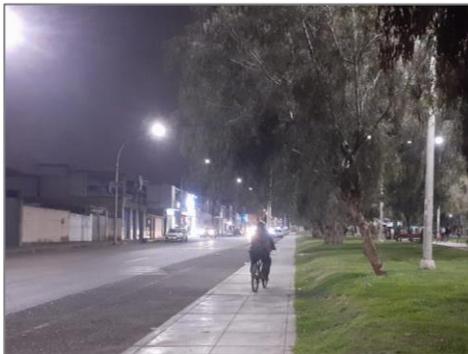
**IMAGEN 02:** Ciclista en C. Lateral

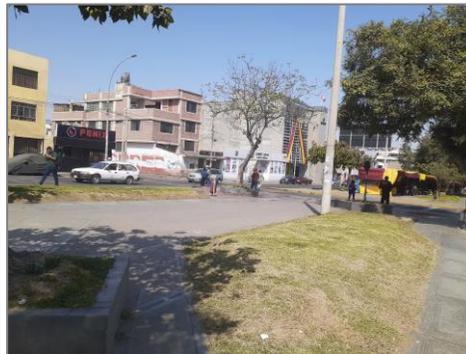
**IMAGEN 03:** Peatones

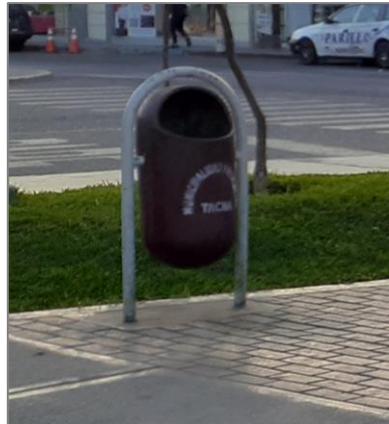
**IMAGEN 02:** Tachos en el T01 y T02

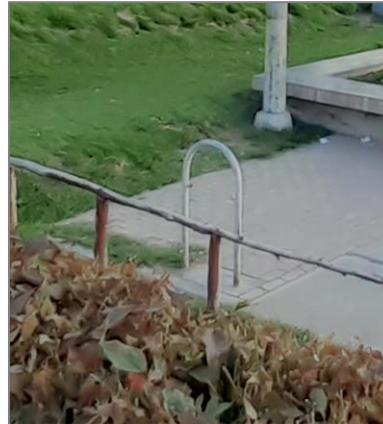
**IMAGEN 03:** Tacho desmontado

Los mobiliarios encontrados en el tramo 01 y 02 son las bancas y los tachos de basura. Estos mobiliarios son de un solo diseño. Se han observado tachos de basura que fueron desmontados en el tramo 01 y 02.

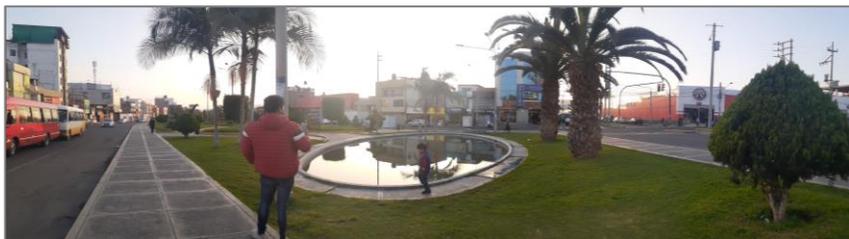
**IMAGEN 01:** Zona verde en Tramo 01

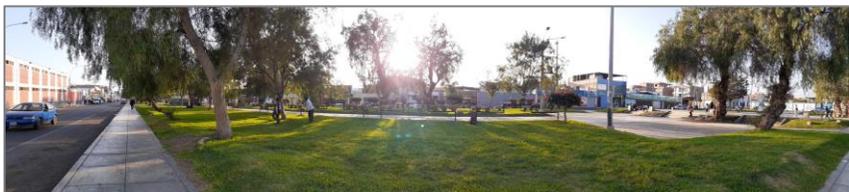
**IMAGEN 02:** Zona verde en Tramo 04

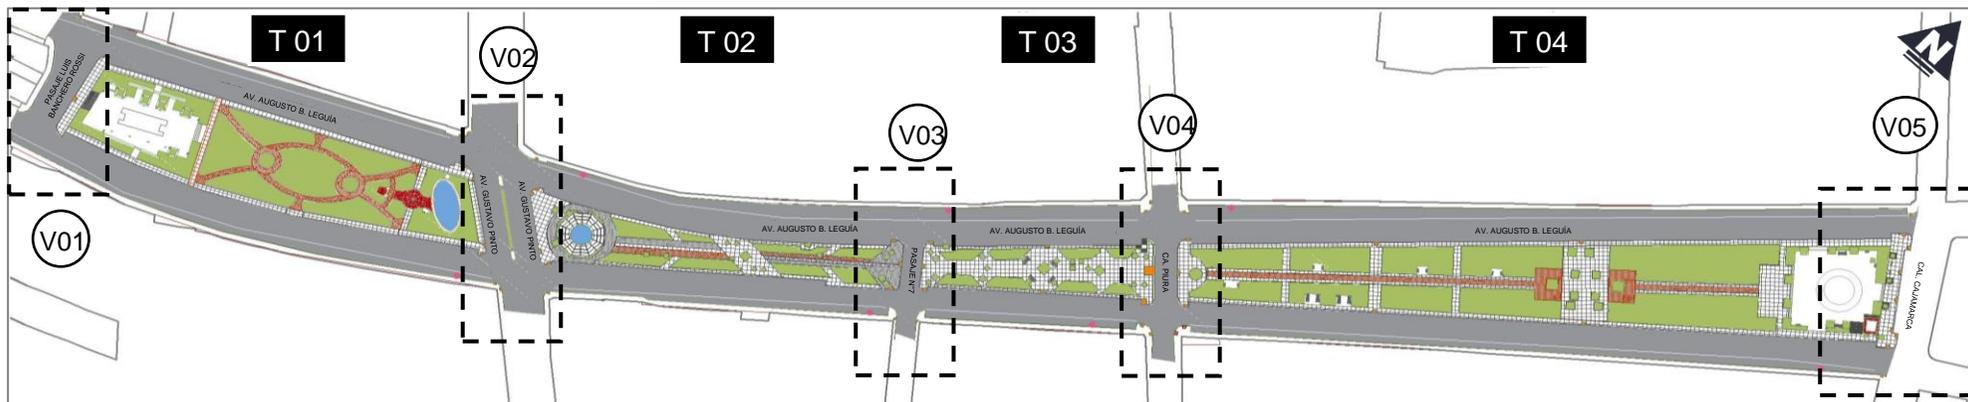
En la actualidad, en los tramos cuentan con señalizaciones horizontales en el pavimento de paso peatonal en las calles y avenidas, por seguridad a los peatones al cruzar. Con el tiempo a consecuencia del uso las señalizaciones no son tan visibles, por lo que se recomienda realizar mantenimiento.

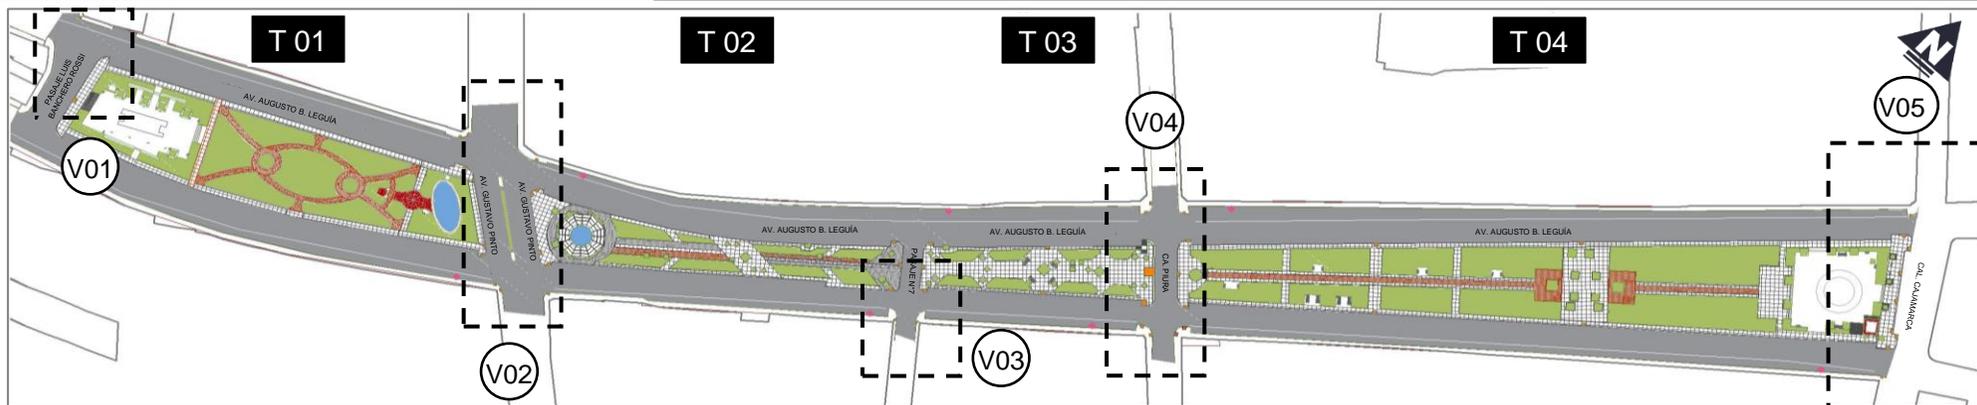
Señalización informativa, esta observación es por la falta de letreros con nomenclatura direccional de las calles y avenidas de cruce, en las esquinas de las manzanas, por lo que es recomendable realizar el diseño e instalación, por parte de la entidad correspondiente.

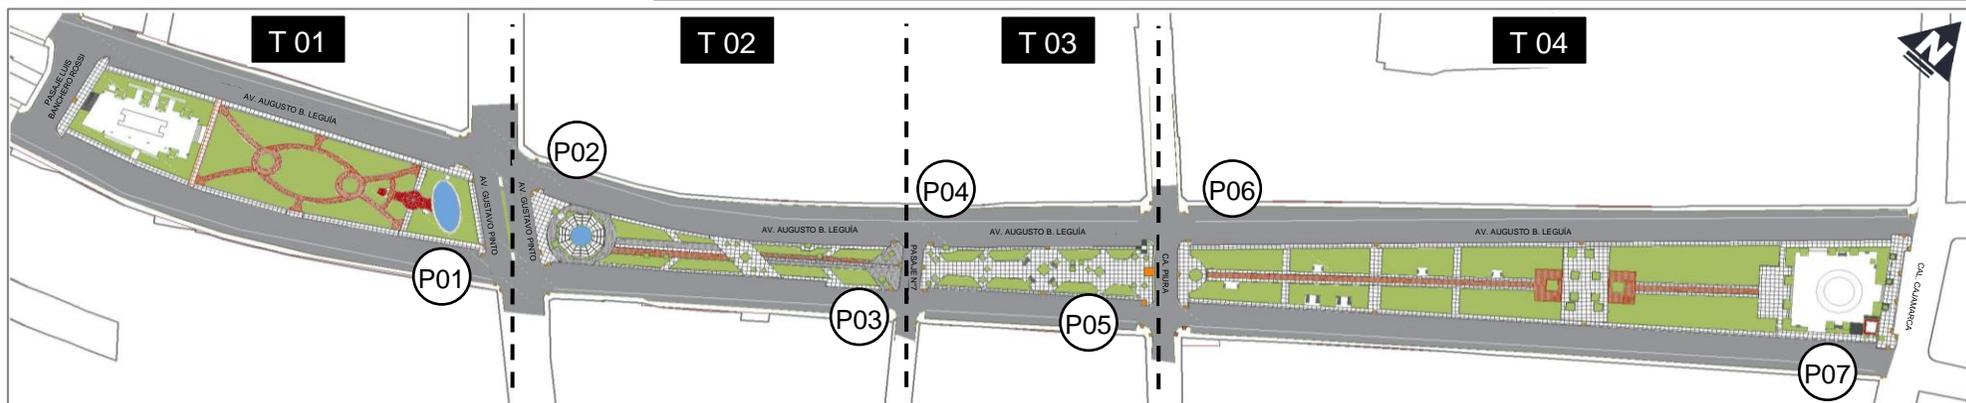
En la actualidad existen 7 paraderos, cuenta con una estructura metálica, sin embargo, se ha observado el desprendimiento de los materiales, especialmente en el paradero 03 donde ya no cuenta con la cobertura.

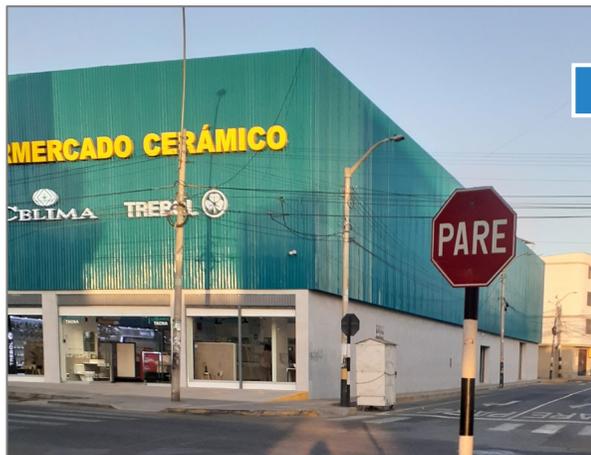
**IMAGEN 01:** Hipermercado Cerámico

Actualmente la zona de estudio no cuenta con espacios de evacuación señaladas, mas bien, se ha identificado en el Hipermercado Cerámico, que se encuentra en la esquina de la Calle Piura ex Sunat, con señalización de evacuación, mas no se han identificado otras.

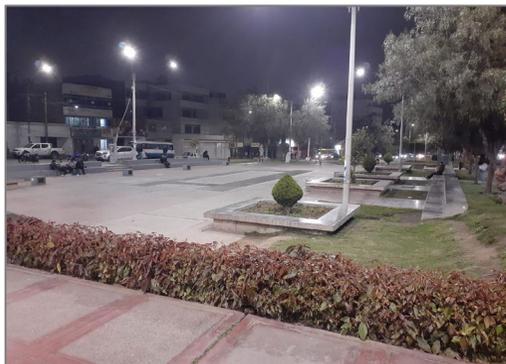
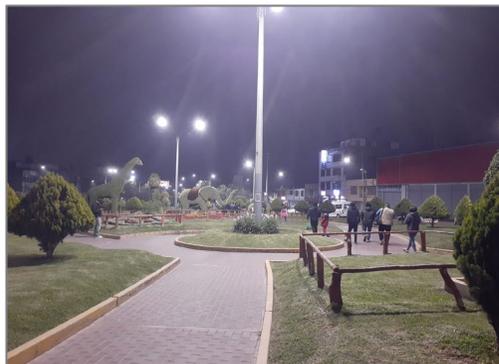
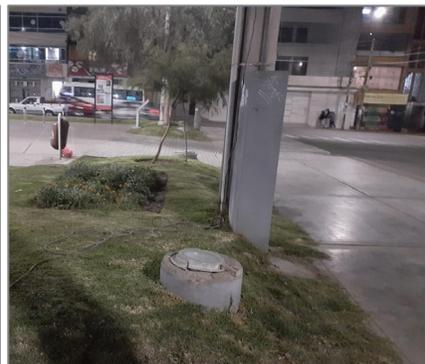
**IMAGEN 03:** Luminaria de piso

Se ha observado la ubicación de postes de luz y que alumbran la zona de estudio, por lo que se encontraron usuarios ocupando algunos espacios. Cabe resaltar que la iluminación que se instaló en el suelo, en este tramo no está en funcionamiento.

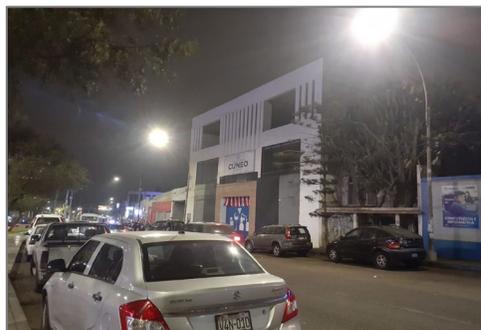
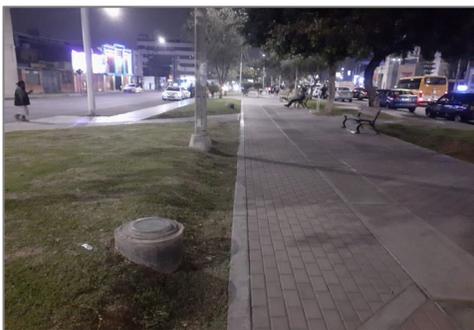
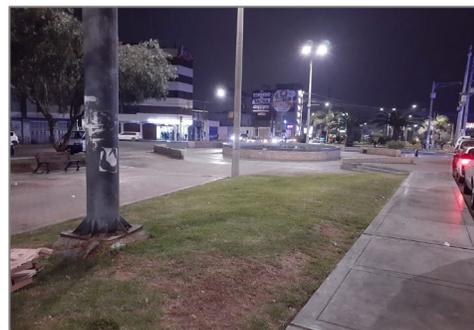
**IMAGEN 02:** Luminaria de piso

Se ha observado la ubicación de postes de luz y que alumbran la zona de estudio, por lo que se ha observado usuarios ocupando algunos espacios. Cabe resaltar que la iluminación que se instaló en el suelo, en este tramo no está en funcionamiento.

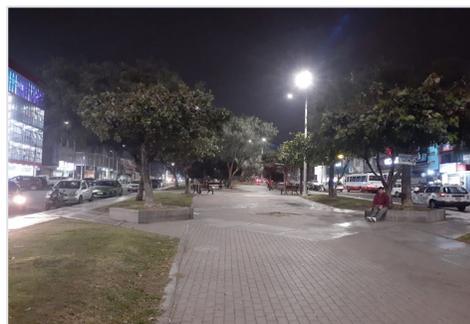
**IMAGEN 03:** Luminaria de piso

Se ha observado la ubicación de postes de luz y que alumbran la zona de estudio, por lo que se ha observado usuarios ocupando algunos espacios. Cabe resaltar que la iluminación que se instaló en el suelo, en este tramo no está en funcionamiento.

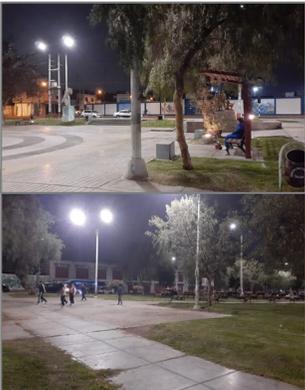
**IMAGEN 01:** Luminaria de piso y Alumbrado de 2 luces

Se ha observado la ubicación de postes de luz y que alumbran la zona de estudio, por lo que se ha observado usuarios ocupando algunos espacios. Cabe resaltar que la iluminación que se instaló en el suelo, la mayoría no está en funcionamiento

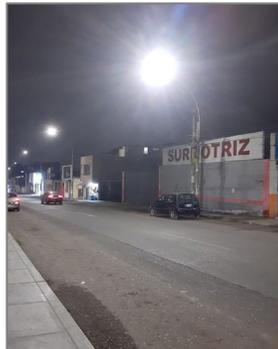
**IMAGEN 02:** Alumbrado Dcha. y Izq.

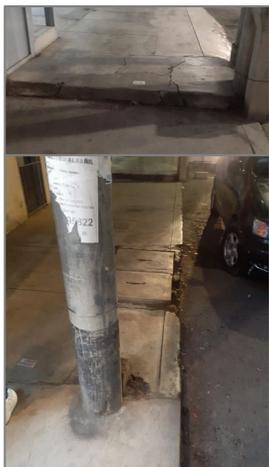
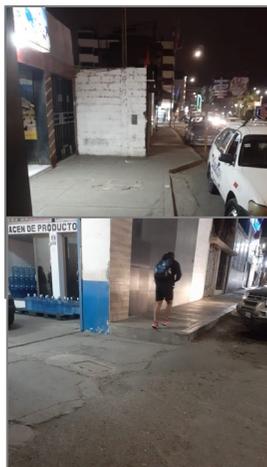
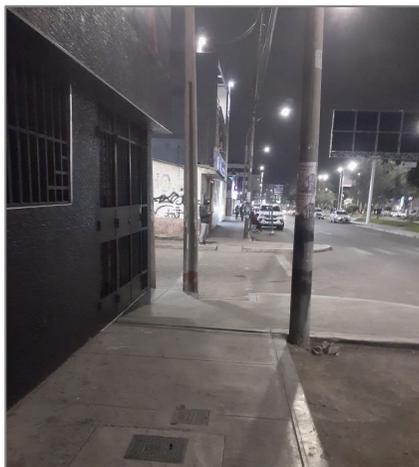
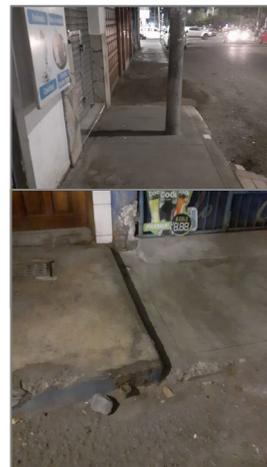
El tramo de estudio se encuentra en la Av. Augusto B. Leguía, por lo que cuenta con calles, bermas y veredas en ambos lados. Las calles tienen una continuidad y funcionalidad fluida.

En las bermas encontramos algunas rampas para acceder a las cocheras. Y en las veredas, la continuidad en algunos tramos son interrumpidas por postes o gradas.

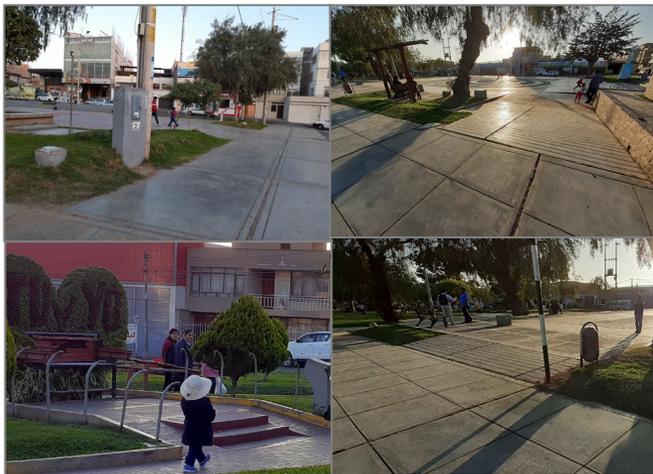
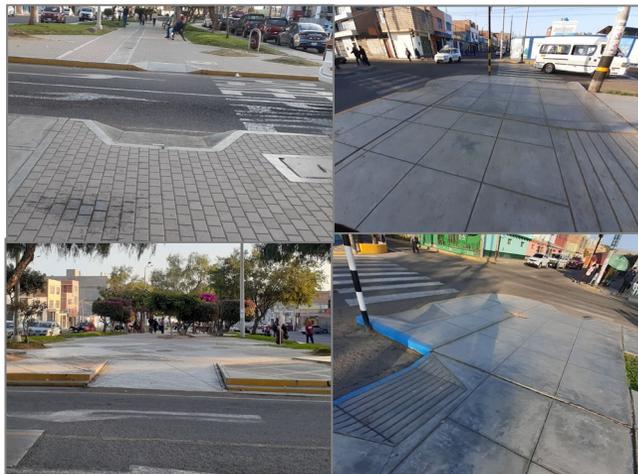
**IMAGEN 01:** Rampas Interiores

**IMAGEN 02:** Rampas Peatonales

Es relevante destacar que los tramos se encuentran ubicados en un terreno con cierta pendiente, lo cual ha permitido un diseño accesible para todos los usuarios. En cada tramo, se han instalado rampas peatonales que facilitan el acceso a la zona de estudio. Asimismo, las rampas interiores presentes en el lugar contribuyen a que todas las áreas sean accesibles para las personas con discapacidad, promoviendo la inclusión y la igualdad de oportunidades.
