**“EVALUACIÓN ESTRUCTURAL DEL PAVIMENTO FLEXIBLE Y
PROPUESTA DE REHABILITACIÓN DE LA INFRAESTRUCTURA
VIAL EN LA AV. JORGE BASADRE GROHMANN TRAMO
AV. TARATA – AV. PINTO – TACNA, 2019”**

Bach. LUIS ARMANDO ADCO MAMANI

2019

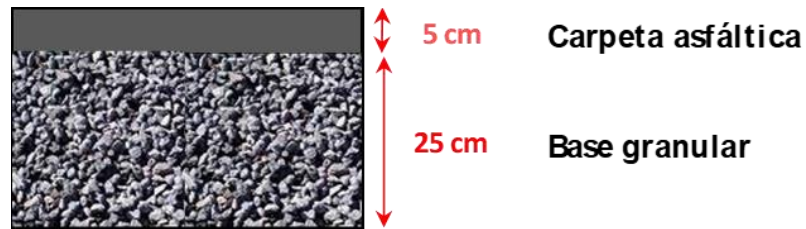
Figura 35

- Para el Tramo II con un PCI de 66 correspondería una conservación periódica.
- Para el Tramo I con un PCI de 29 correspondería una reconstrucción y rehabilitación.

Espesor de las capas del pavimento Tramo I

Como se mencionó en la evaluación de resultados del PCI, se optó por reforzar la estructura, para ellos se puede optar por un recapado asfáltico, un fresado y reemplazo o por el reciclado del pavimento.

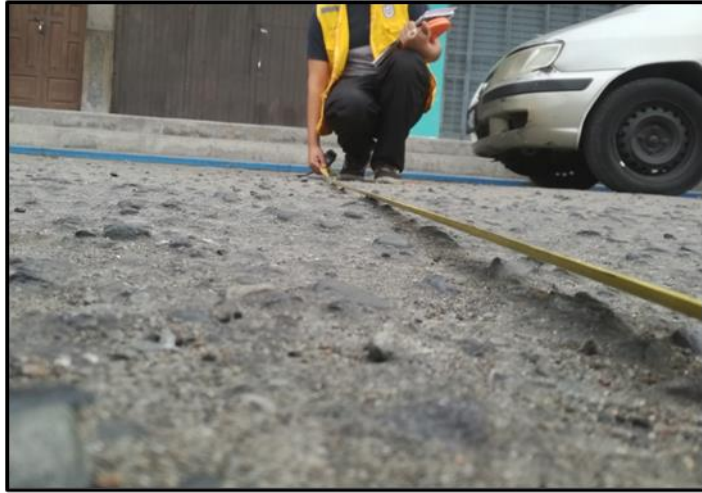
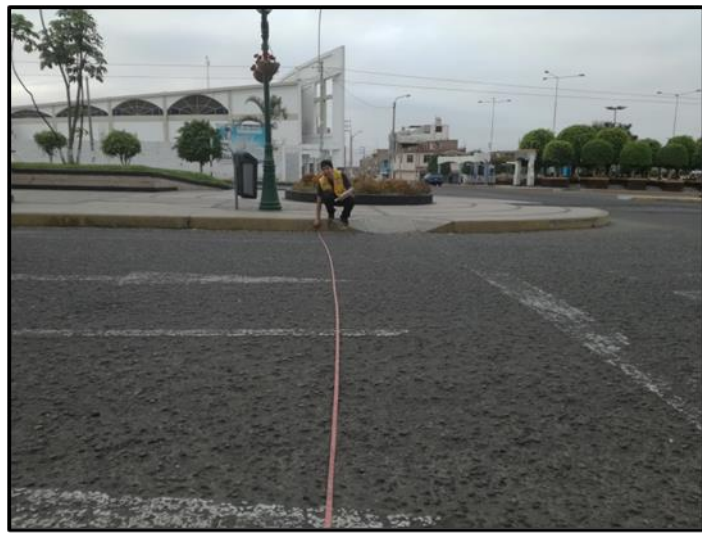
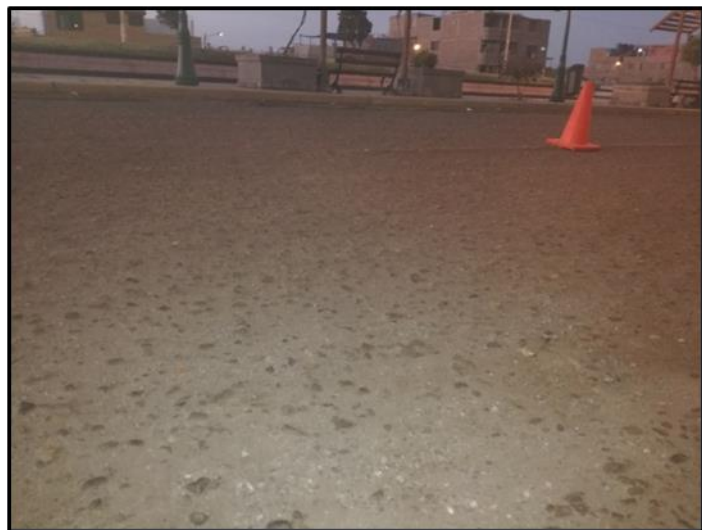
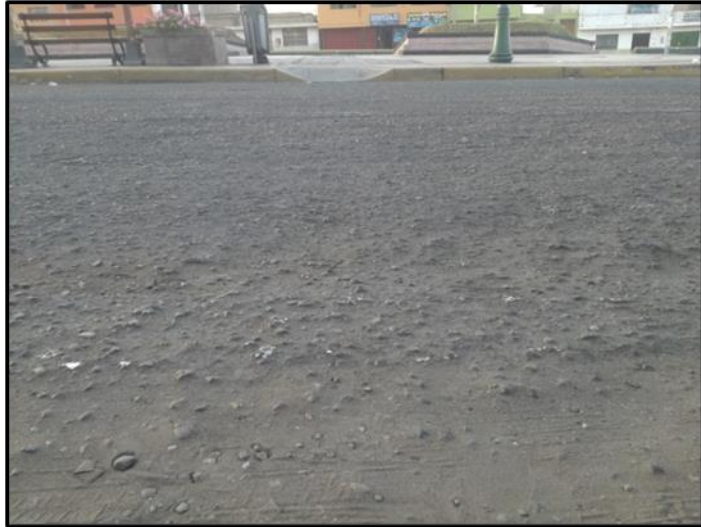
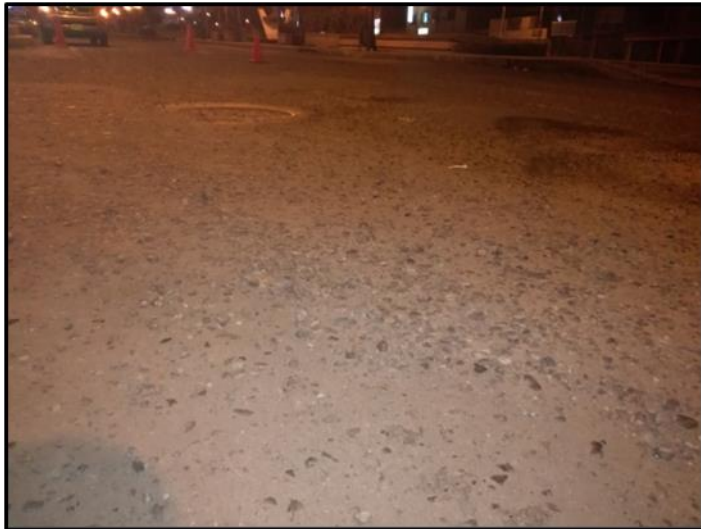
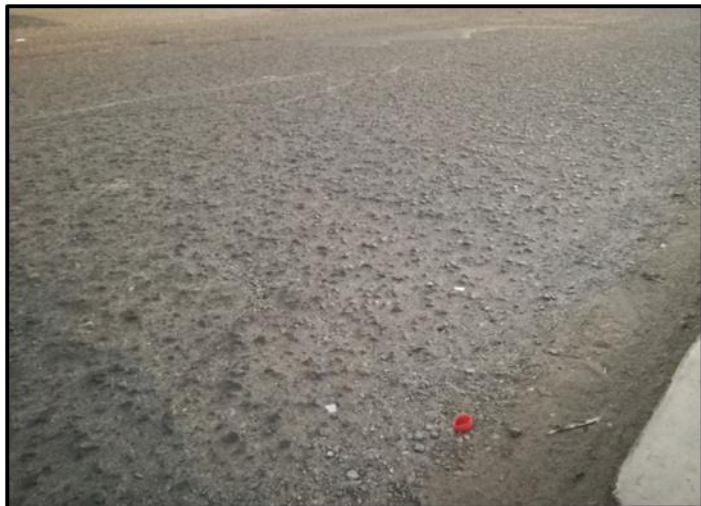
Desprendimiento de agregados

El tipo de falla desprendimiento de agregados, está presente en todo el tramo de evaluación.
