**UNIVERSIDAD PRIVADA DE TACNA
FACULTAD DE INGENIERÍA
ESCUELA PROFESIONAL DE INGENIERÍA CIVIL**

**“PROPUESTA DE MEJORA PARA LA TRANSITABILIDAD
VEHICULAR EN LA CARRETERA COSTANERA SUR
ANALIZANDO VALORES IRI OBTENIDOS MEDIANTE
RUGOSÍMETRO DE MERLÍN Y APLICATIVO ABAKAL IRI -
TACNA 2024”**

Bach. CRISTHIAN JUAN CHINO PACOHUANACO

Bach. ECIEL RODRIGO ALVARADO CASTILLO

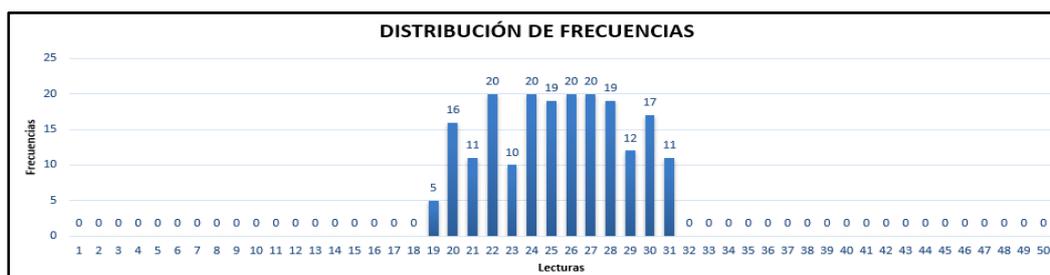
Figura 35

Como podemos ver en la “figura 34” y “figura 35”, se ve que predomina las variaciones en el perfil del pavimento se concentran en los rangos de 21 a 30, lo que sugiere que el tramo presenta, en su mayor parte, hundimientos o depresiones.

Datos de frecuencia 9 – carril derecho

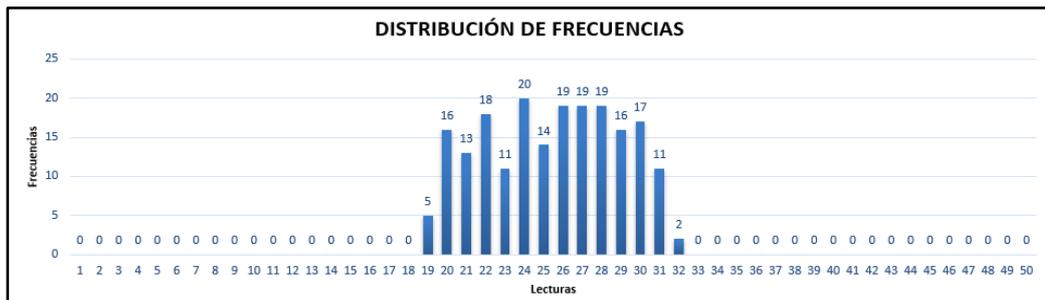
Figura 43

Como podemos ver en la “figura 42” y “figura 43”, se ve que predomina las variaciones en el perfil del pavimento se concentran en los rangos de 21 a 30, lo que sugiere que el tramo presenta, en su mayor parte, hundimientos o depresiones.

Datos de frecuencia 13 – carril derecho

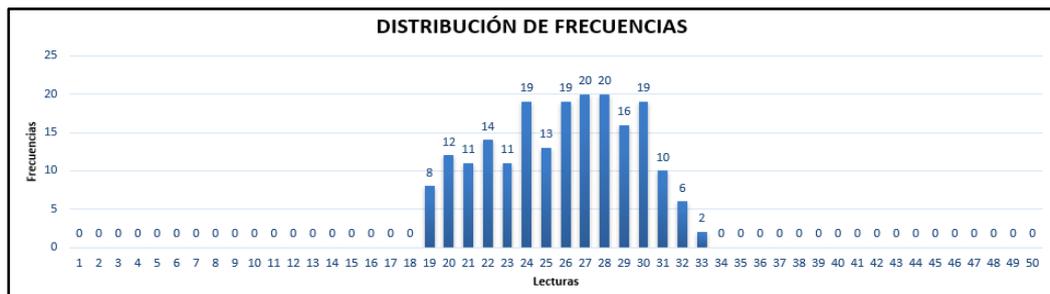
Figura 45

Como podemos ver en la “figura 44” y “figura 45”, se ve que predomina las variaciones en el perfil del pavimento se concentran en los rangos de 21 a 30, lo que sugiere que el tramo presenta, en su mayor parte, hundimientos o depresiones.

Datos de frecuencia 14 – carril derecho

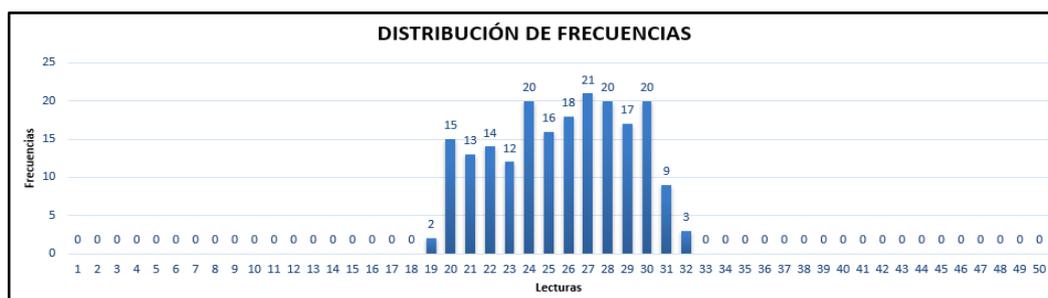
Figura 47

Como podemos ver en la “figura 46” y “figura 47”, se ve que predomina las variaciones en el perfil del pavimento se concentran en los rangos de 20 a 30, lo que sugiere que el tramo presenta, en su mayor parte, hundimientos o depresiones.

Datos de frecuencia 15 – carril derecho

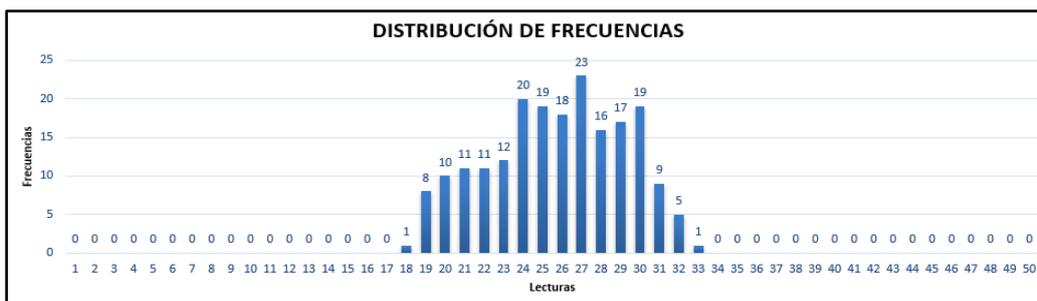
Figura 49

Como podemos ver en la “figura 48” y “figura 49”, se ve que predomina las variaciones en el perfil del pavimento se concentran en los rangos de 21 a 30, lo que sugiere que el tramo presenta, en su mayor parte, hundimientos o depresiones.

Datos de frecuencia 16 – carril derecho

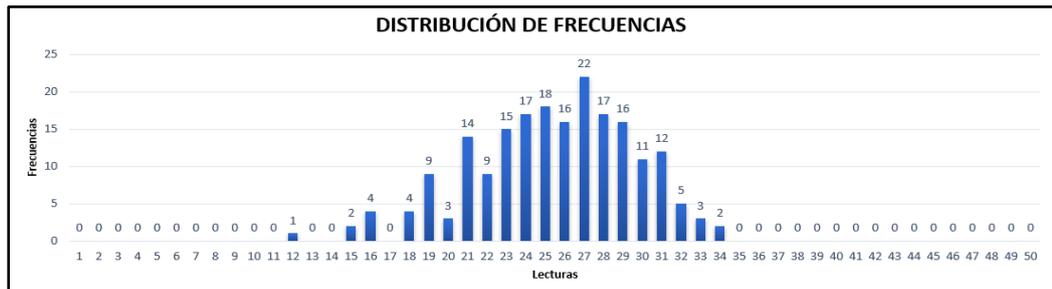
Figura 51

Como podemos ver en la “figura 50” y “figura 51”, se ve que predomina las variaciones en el perfil del pavimento se concentran en los rangos de 20 a 31, lo que sugiere que el tramo presenta, en su mayor parte, hundimientos o depresiones.

Datos de frecuencia 17 – carril derecho

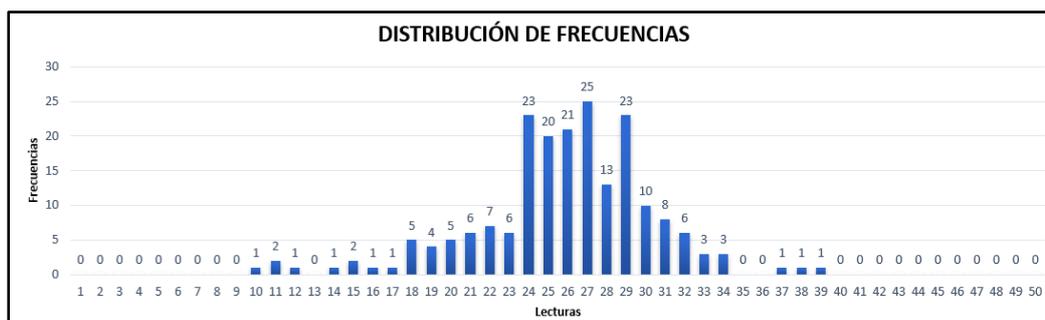
Figura 53

Como podemos ver en la “figura 52” y “figura 53”, se ve que predomina las variaciones en el perfil del pavimento se concentran en los rangos de 23 a 30, lo que sugiere que el tramo presenta, en su mayor parte, hundimientos o depresiones.

Datos de frecuencia 18 – carril derecho

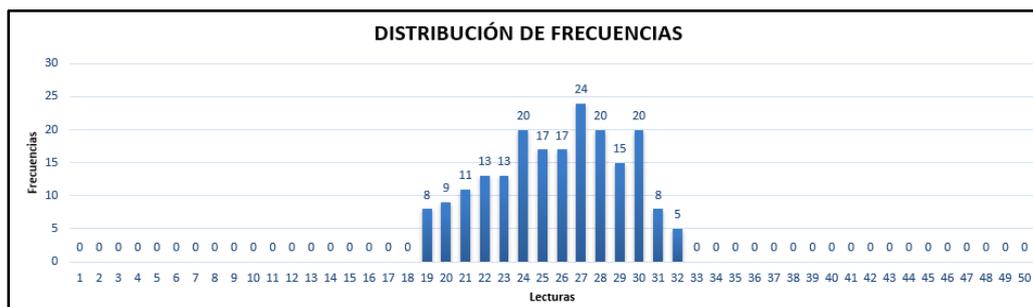
Figura 55

Como podemos ver en la “figura 54” y “figura 55”, se ve que predomina las variaciones en el perfil del pavimento se concentran en los rangos de 22 a 30, lo que sugiere que el tramo presenta, en su mayor parte, hundimientos o depresiones.

Datos de frecuencia 19 – carril derecho

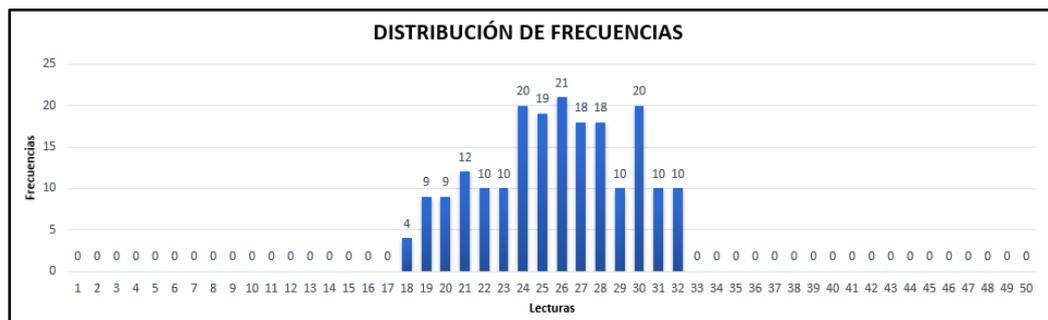
Figura 57

Como podemos ver en la “figura 56” y “figura 57”, se ve que predomina las variaciones en el perfil del pavimento se concentran en los rangos de 21 a 30, lo que sugiere que el tramo presenta, en su mayor parte, hundimientos o depresiones.

Datos de frecuencia 20 – carril derecho

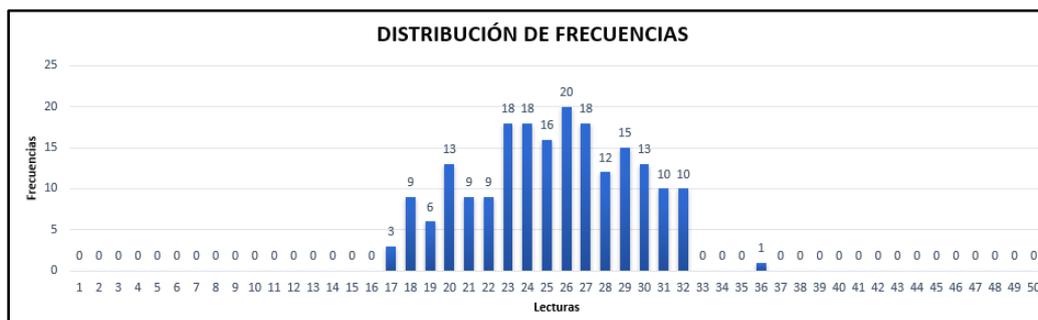
Figura 59

Como podemos ver en la “figura 58” y “figura 59”, se ve que predomina las variaciones en el perfil del pavimento se concentran en los rangos de 20 a 29, lo que sugiere que el tramo presenta, en su mayor parte, hundimientos o depresiones.

Datos de frecuencia 21 – carril derecho

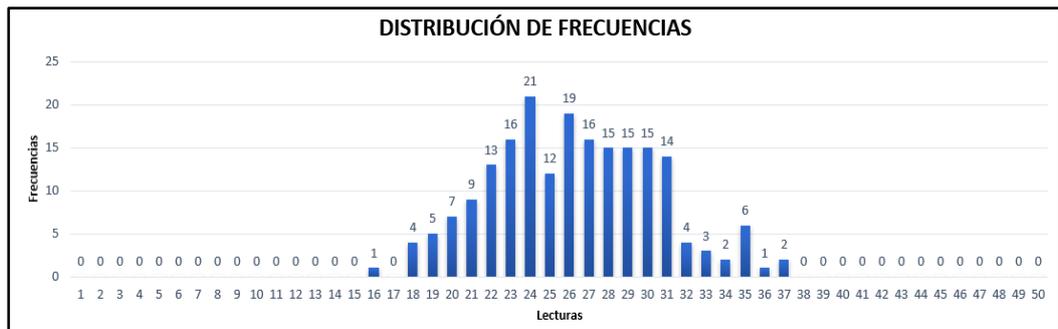
Figura 61

Como podemos ver en la “figura 60” y “figura 61”, se ve que predomina las variaciones en el perfil del pavimento se concentran en los rangos de 20 a 29, lo que sugiere que el tramo presenta, en su mayor parte, hundimientos o depresiones.

Datos de frecuencia 22 – carril derecho

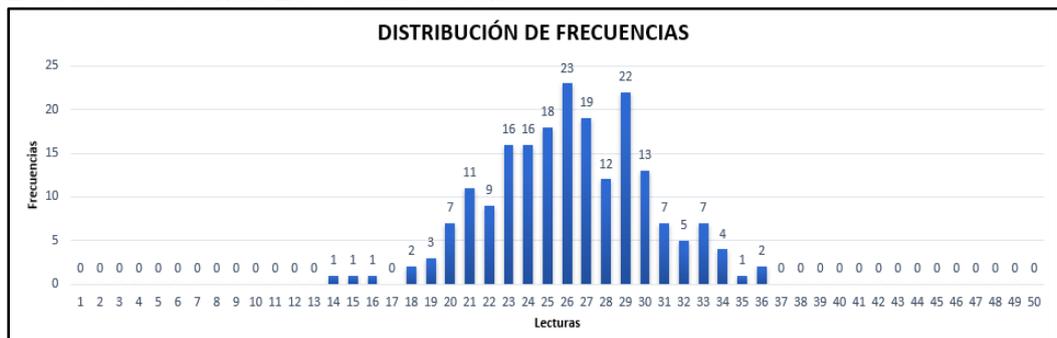
Figura 63

Como podemos ver en la “figura 62” y “figura 63”, se ve que predomina las variaciones en el perfil del pavimento se concentran en los rangos de 21 a 31, lo que sugiere que el tramo presenta, en su mayor parte, hundimientos o depresiones.

Datos de frecuencia 23 – carril derecho

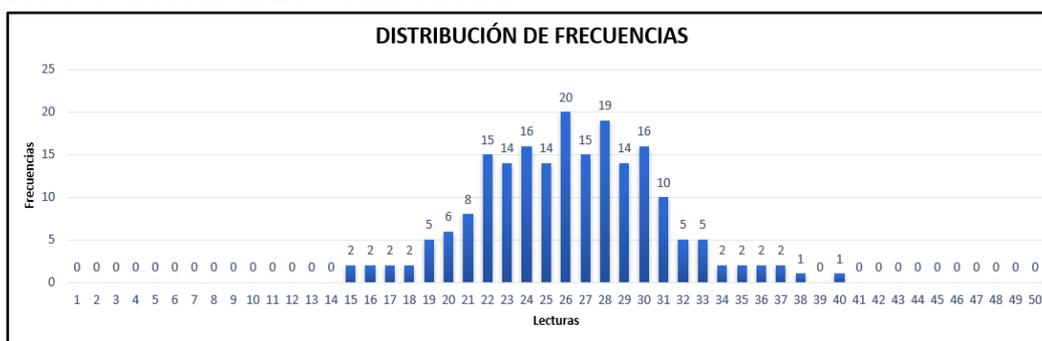
Figura 65

Como podemos ver en la “figura 64” y “figura 65”, se ve que predomina las variaciones en el perfil del pavimento se concentran en los rangos de 22 a 30, lo que sugiere que el tramo presenta, en su mayor parte, hundimientos o depresiones.

Datos de frecuencia 24 – carril derecho

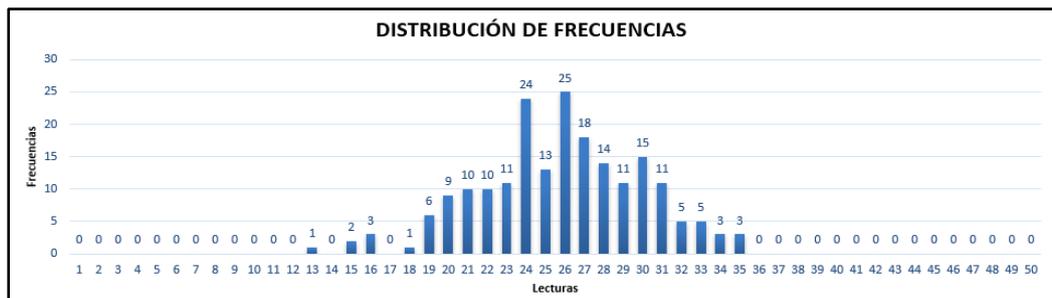
Figura 67

Como podemos ver en la “figura 66” y “figura 67”, se ve que predomina las variaciones en el perfil del pavimento se concentran en los rangos de 21 a 30, lo que sugiere que el tramo presenta, en su mayor parte, hundimientos o depresiones.

Datos de frecuencia 25 – carril derecho

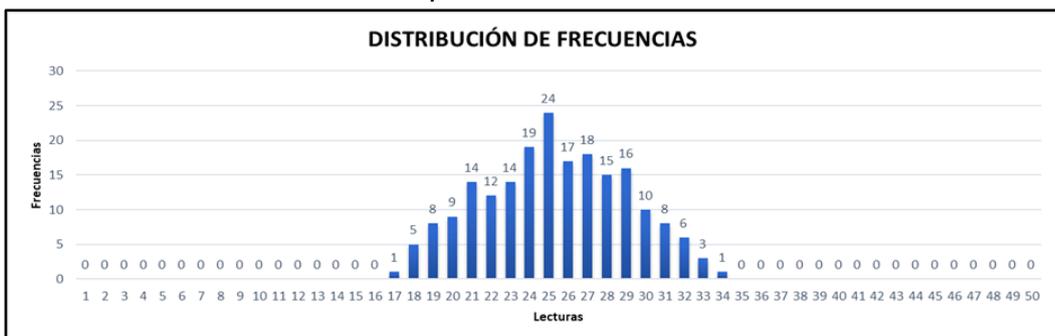
Figura 69

Como podemos ver en la “figura 68” y “figura 69”, se ve que predomina las variaciones en el perfil del pavimento se concentran en los rangos de 21 a 29, lo que sugiere que el tramo presenta, en su mayor parte, hundimientos o depresiones.

Datos de frecuencia 1 – carril izquierdo

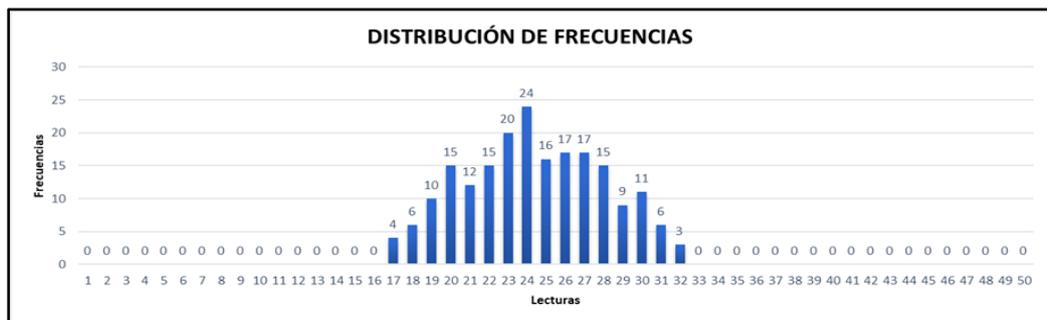
Figura 71

Como podemos ver en la “figura 70” y “figura 71”, se ve que predomina las variaciones en el perfil del pavimento se concentran en los rangos de 20 a 28, lo que sugiere que el tramo presenta, en su mayor parte, hundimientos o depresiones.

Datos de frecuencia 2 – carril izquierdo

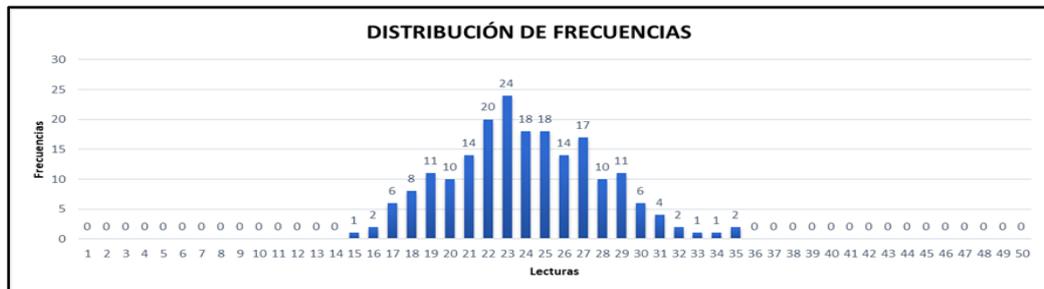
Figura 73

Como podemos ver en la “figura 72” y “figura 73”, se ve que predomina las variaciones en el perfil del pavimento se concentran en los rangos de 19 a 29, lo que sugiere que el tramo presenta, en su mayor parte, hundimientos o depresiones.

Datos de frecuencia 3 – carril izquierdo

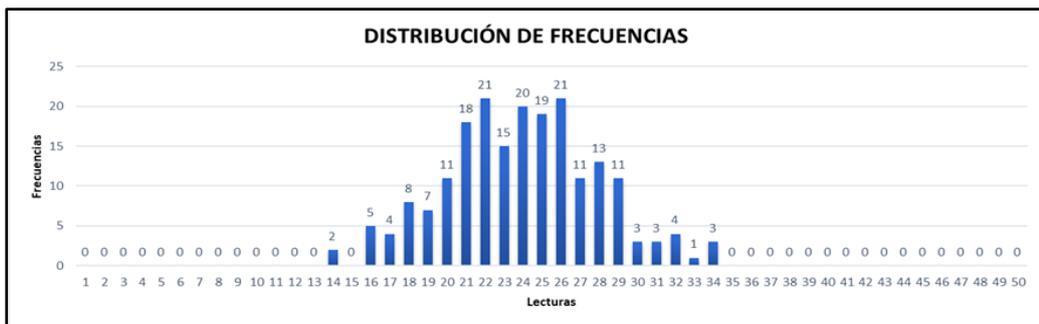
Figura 75

Como podemos ver en la “figura 74” y “figura 75”, se ve que predomina las variaciones en el perfil del pavimento se concentran en los rangos de 20 a 29, lo que sugiere que el tramo presenta, en su mayor parte, hundimientos o depresiones.

Datos de frecuencia 4 – carril izquierdo

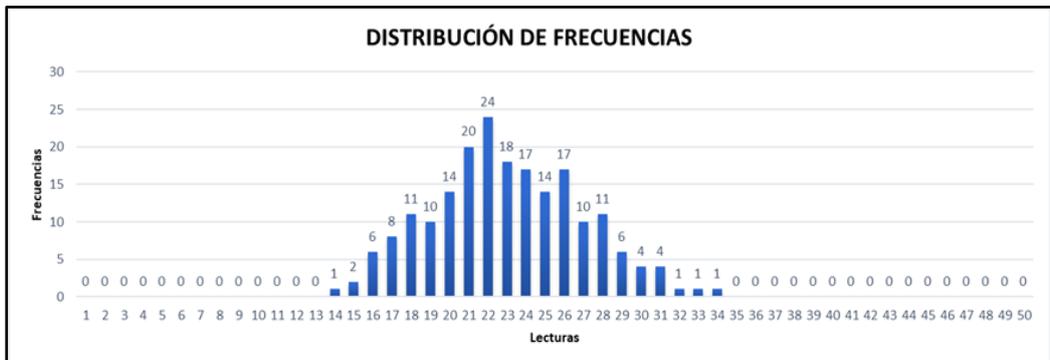
Figura 77

Como podemos ver en la “figura 76” y “figura 77”, se ve que predomina las variaciones en el perfil del pavimento se concentran en los rangos de 19 a 28, lo que sugiere que el tramo presenta, en su mayor parte, hundimientos o depresiones.

Datos de frecuencia 5 – carril izquierdo

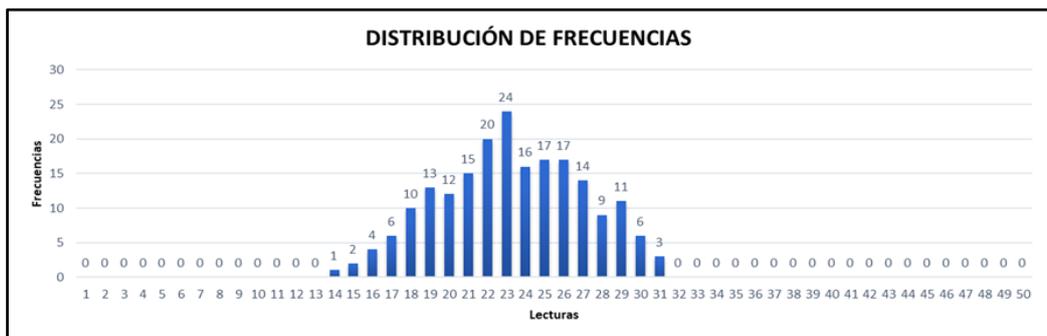
Figura 79

Como podemos ver en la “figura 78” y “figura 79”, se ve que predomina las variaciones en el perfil del pavimento se concentran en los rangos de 19 a 27, lo que sugiere que el tramo presenta, en su mayor parte, hundimientos o depresiones.

Datos de frecuencia 6 – carril izquierdo

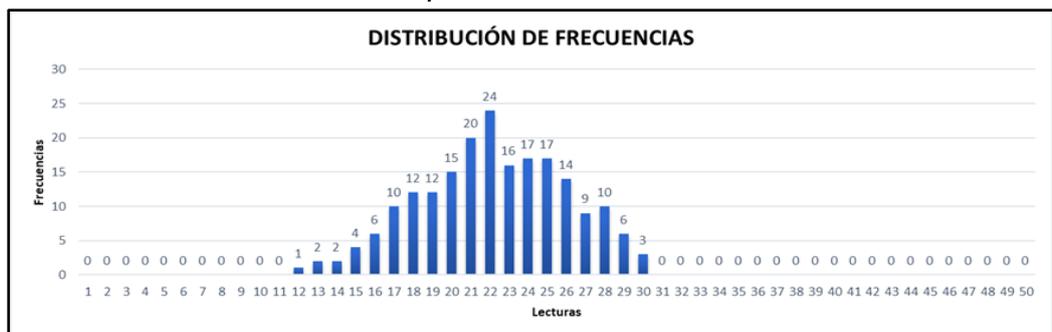
Figura 81

Como podemos ver en la “figura 80” y “figura 81”, se ve que predomina las variaciones en el perfil del pavimento se concentran en los rangos de 18 a 26, lo que sugiere que el tramo presenta, en su mayor parte, hundimientos o depresiones.

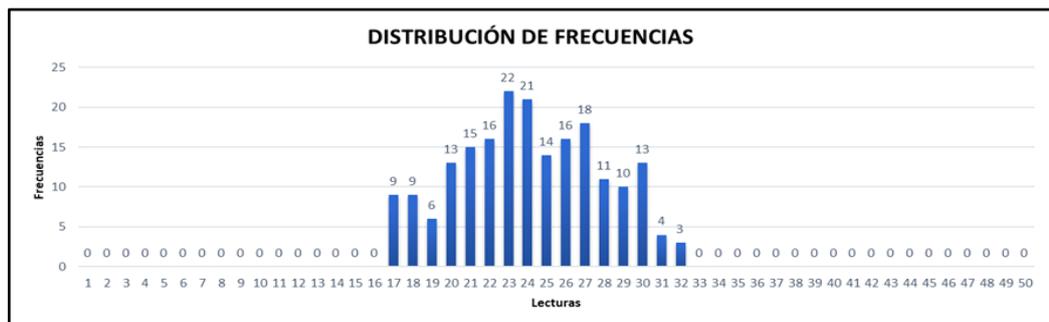
Figura 83

Como podemos ver en la “figura 82” y “figura 83”, se ve que predomina las variaciones en el perfil del pavimento se concentran en los rangos de 20 a 27, lo que sugiere que el tramo presenta, en su mayor parte, hundimientos o depresiones.

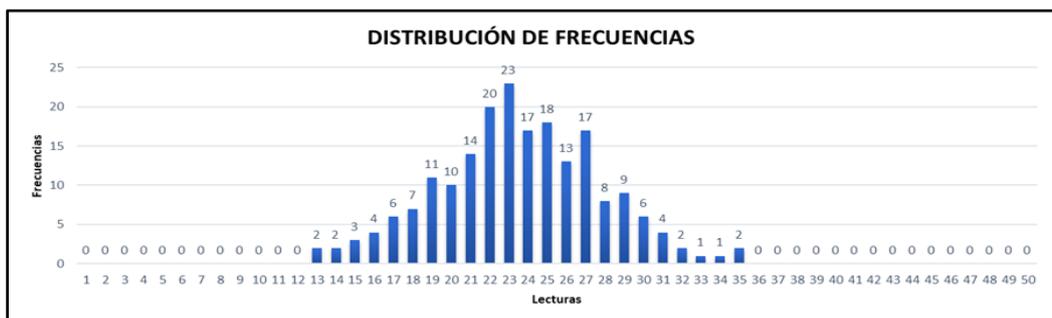
Figura 85

Como podemos ver en la “figura 84” y “figura 85”, se ve que predomina las variaciones en el perfil del pavimento se concentran en los rangos de 19 a 28, lo que sugiere que el tramo presenta, en su mayor parte, hundimientos o depresiones.

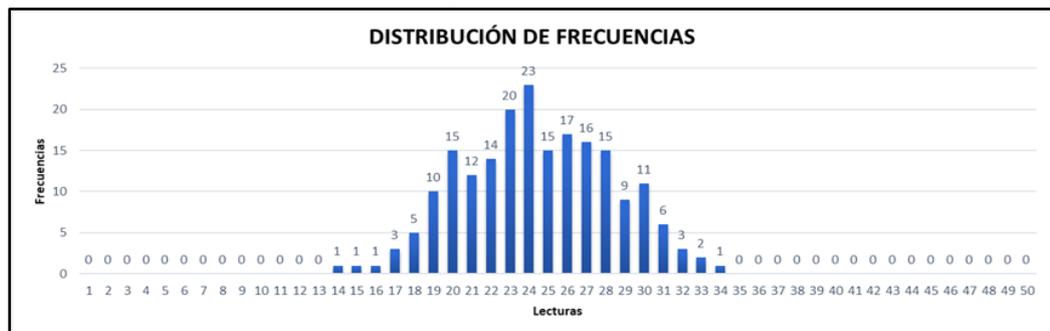
Figura 87

Como podemos ver en la “figura 86” y “figura 87”, se ve que predomina las variaciones en el perfil del pavimento se concentran en los rangos de 20 a 29, lo que sugiere que el tramo presenta, en su mayor parte, hundimientos o depresiones.

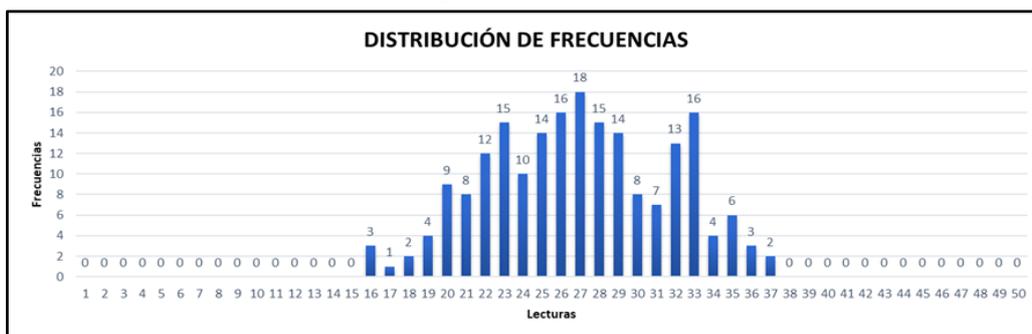
Figura 89

Como podemos ver en la “figura 88” y “figura 89”, se ve que predomina las variaciones en el perfil del pavimento se concentran en los rangos de 22 a 33, lo que sugiere que el tramo presenta, en su mayor parte, hundimientos o depresiones.

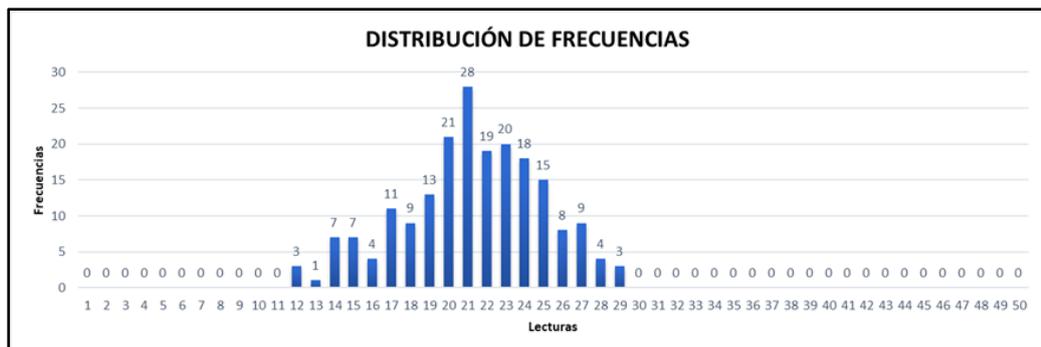
Figura 91

Como podemos ver en la “figura 90” y “figura 91”, se ve que predomina las variaciones en el perfil del pavimento se concentran en los rangos de 18 a 25, lo que sugiere que el tramo presenta, en su mayor parte, hundimientos o depresiones.

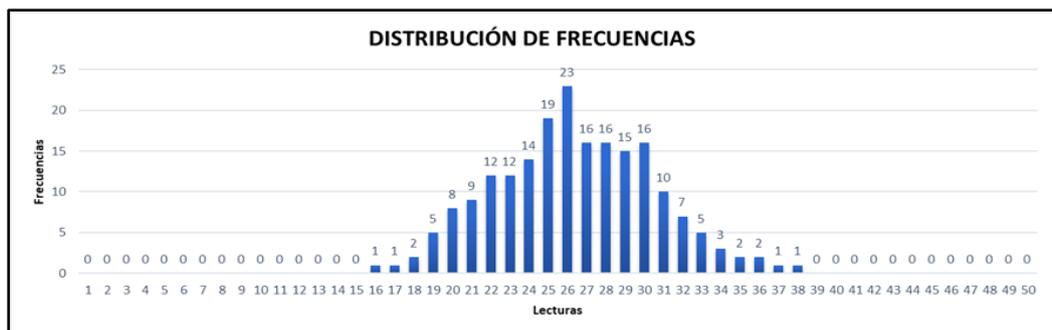
Figura 93

Como podemos ver en la “figura 92” y “figura 93”, se ve que predomina las variaciones en el perfil del pavimento se concentran en los rangos de 21 a 31, lo que sugiere que el tramo presenta, en su mayor parte, hundimientos o depresiones.

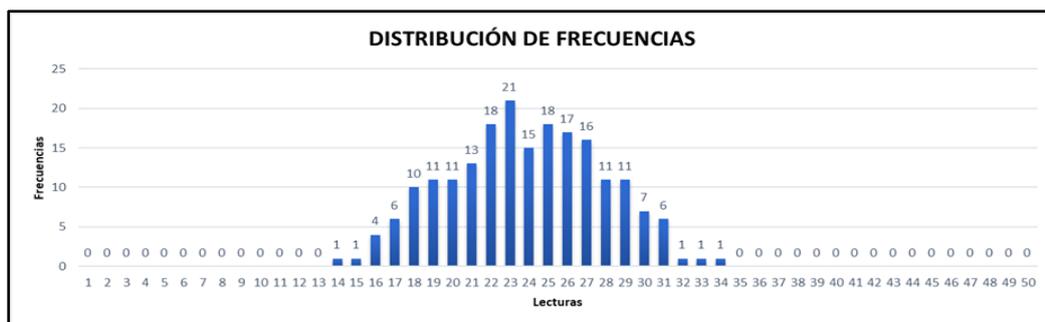
Figura 95

Como podemos ver en la “figura 94” y “figura 95”, se ve que predomina las variaciones en el perfil del pavimento se concentran en los rangos de 19 a 28, lo que sugiere que el tramo presenta, en su mayor parte, hundimientos o depresiones.

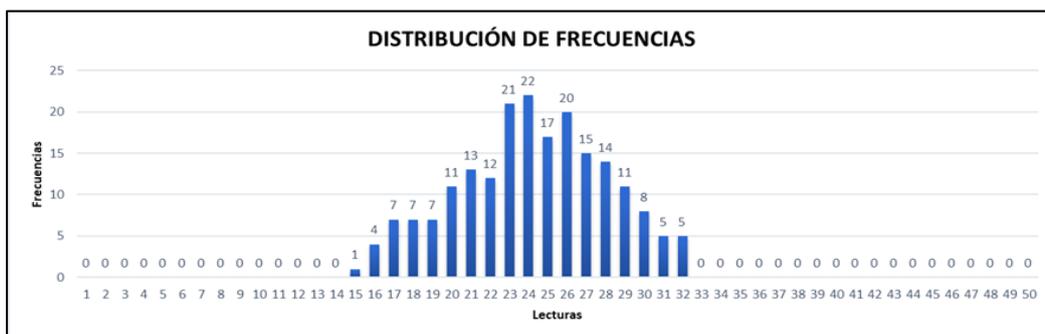
Figura 97

Como podemos ver en la “figura 96” y “figura 97”, se ve que predomina las variaciones en el perfil del pavimento se concentran en los rangos de 20 a 28, lo que sugiere que el tramo presenta, en su mayor parte, hundimientos o depresiones.

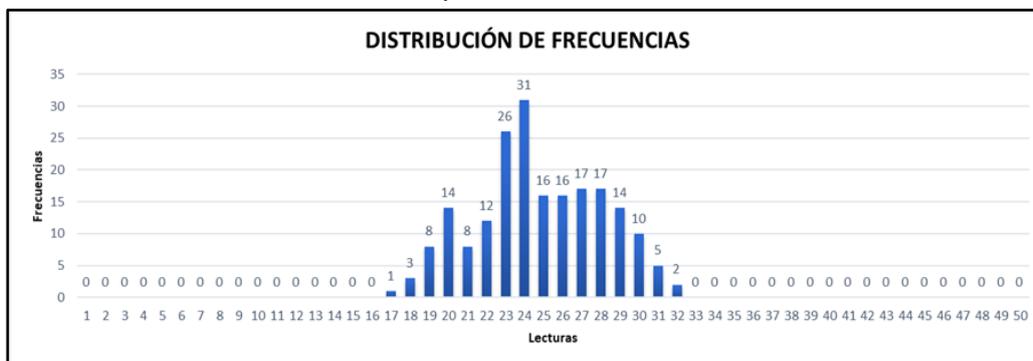
Figura 99

Como podemos ver en la “figura 98” y “figura 99”, se ve que predomina las variaciones en el perfil del pavimento se concentran en los rangos de 21 a 29, lo que sugiere que el tramo presenta, en su mayor parte, hundimientos o depresiones.

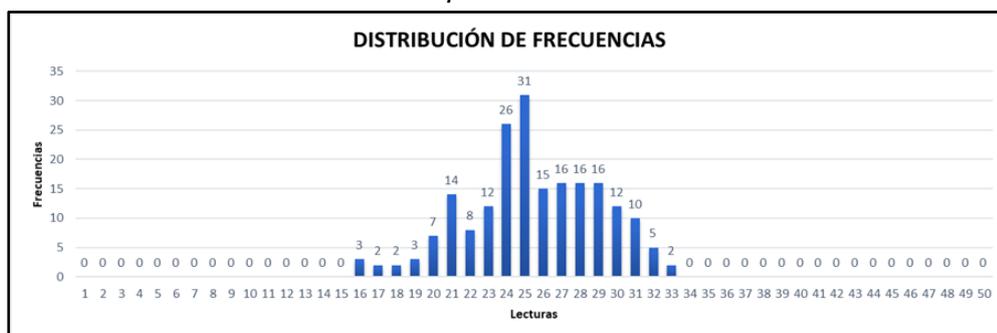
Figura 101

Como podemos ver en la “figura 100” y “figura 101”, se ve que predomina las variaciones en el perfil del pavimento se concentran en los rangos de 21 a 30, lo que sugiere que el tramo presenta, en su mayor parte, hundimientos o depresiones.

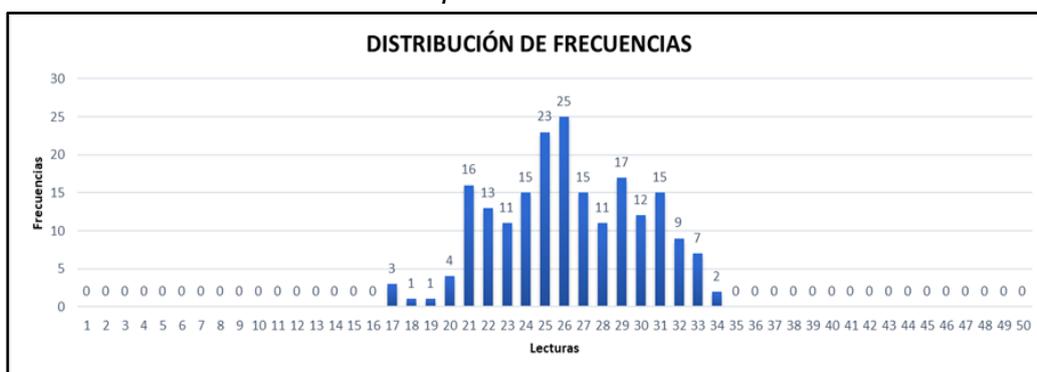
Figura 103

Como podemos ver en la “figura 102” y “figura 103”, se ve que predomina las variaciones en el perfil del pavimento se concentran en los rangos de 21 a 31, lo que sugiere que el tramo presenta, en su mayor parte, hundimientos o depresiones.

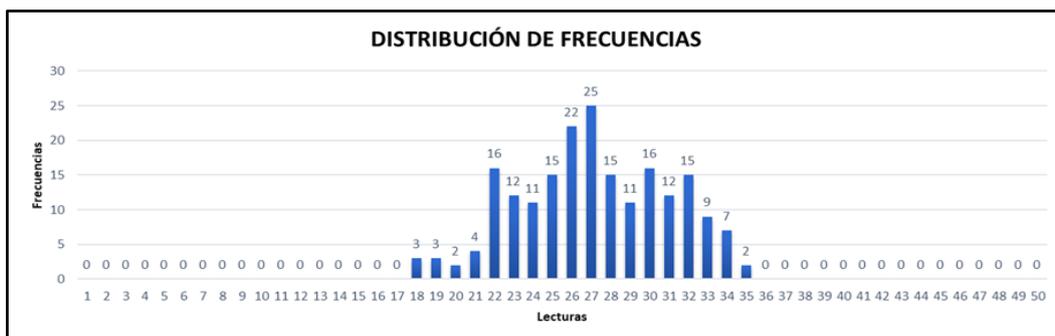
Figura 105

Como podemos ver en la “figura 104” y “figura 105”, se ve que predomina las variaciones en el perfil del pavimento se concentran en los rangos de 22 a 32, lo que sugiere que el tramo presenta, en su mayor parte, hundimientos o depresiones.

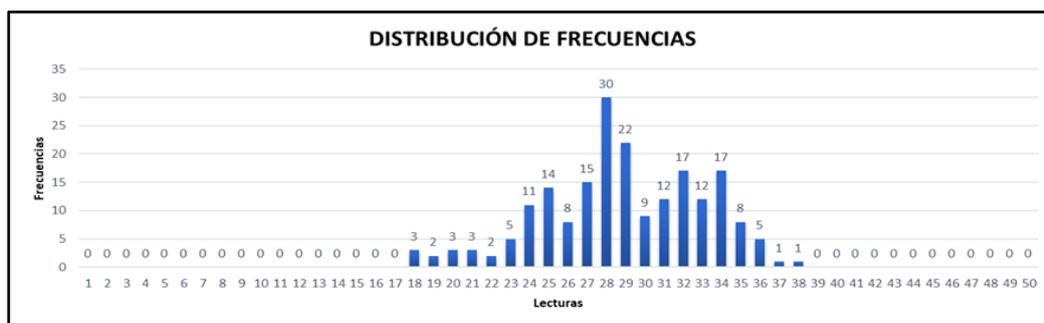
Figura 109

Como podemos ver en la “figura 108” y “figura 109”, se ve que predomina las variaciones en el perfil del pavimento se concentran en los rangos de 24 a 34, lo que sugiere que el tramo presenta, en su mayor parte, hundimientos o depresiones.

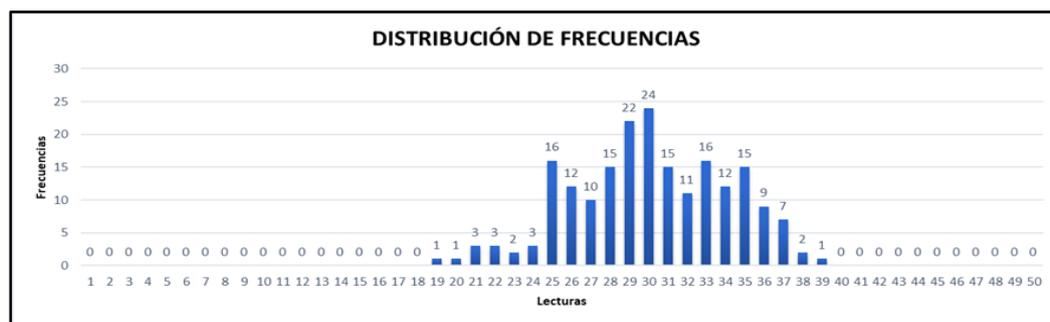
Figura 111

Como podemos ver en la “figura 110” y “figura 111”, se ve que predomina las variaciones en el perfil del pavimento se concentran en los rangos de 25 a 34, lo que sugiere que el tramo presenta, en su mayor parte, hundimientos o depresiones.

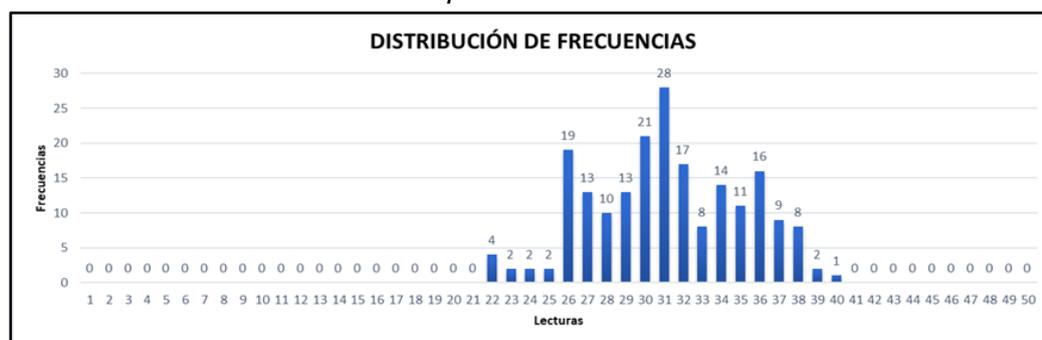
Figura 113

Como podemos ver en la “figura 112” y “figura 113”, se ve que predomina las variaciones en el perfil del pavimento se concentran en los rangos de 26 a 36, lo que sugiere que el tramo presenta, en su mayor parte, hundimientos o depresiones.
