**TESIS**

**“EVALUACIÓN SUPERFICIAL DEL PAVIMENTO FLEXIBLE  
APLICANDO METODOLOGÍAS INTELIGENTES PARA  
PROPONER ALTERNATIVAS DE MANTENIMIENTOS EN LA AV.  
LOS MOLLES DEL DISTRITO DE GREGORIO ALBARRACÍN  
LANCHIPA DE LA CIUDAD DE TACNA, 2025”**

**TÍTULO PROFESIONAL DE INGENIERO CIVIL**

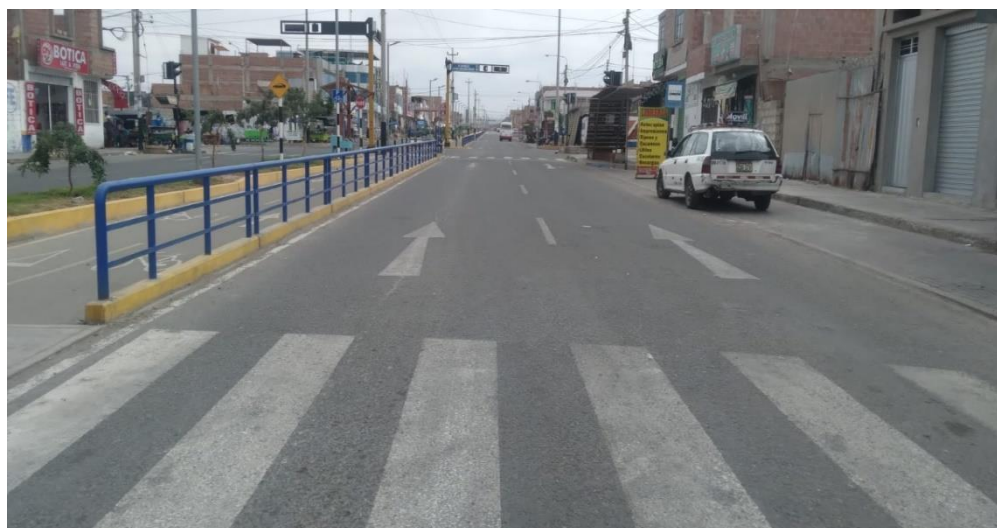
**Figura 2**

*Gráfico del perfil del área de investigación la calzada izquierda Av. Los Molles*

*Nota.* La figura muestra la vista en perfil del carril izquierdo de la avenida Los Molles, donde se distinguen las dos calzadas que conforman la vía.

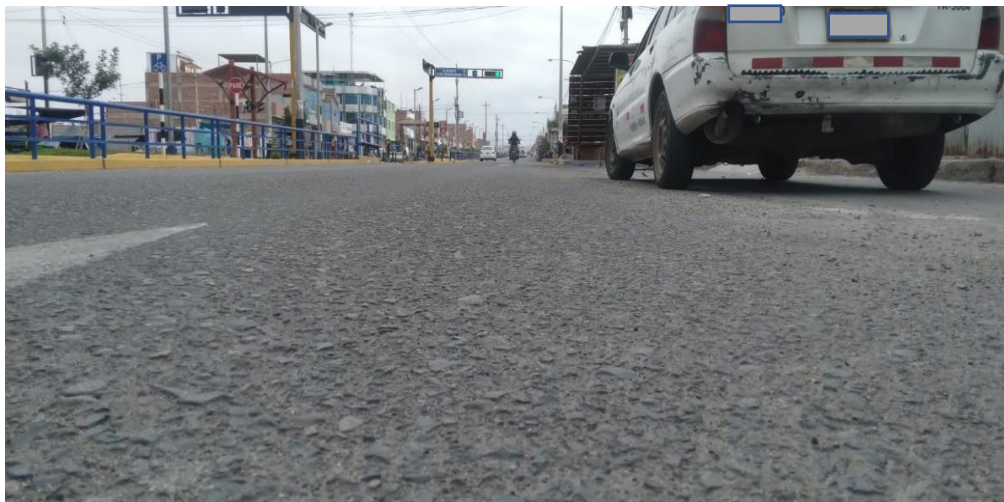
**Figura 3**

*Gráfico del perfil del área de investigación la calzada derecha Av. Los Molles*

*Nota.* La figura muestra la vista en perfil de la calzada derecha en la avenida Los Molles, en el cual distinguen las dos calzadas que conforman la vía.

*Nota.* La figura 3 y 4 se muestra la existencia de rugosidades en la alineación longitudinal de la avenida Los Molles.

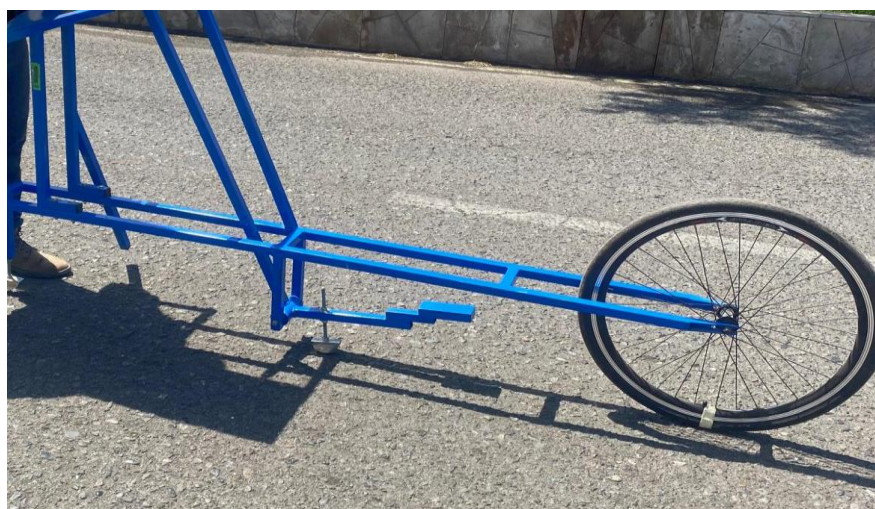
#### **Figura 53**

*Registro de lecturas con el rugosímetro MERLÍN.*

*Nota.* La imagen muestra el proceso de medición realizado en la Av. Los Molles, en el distrito de Gregorio Albarracín, utilizando el dispositivo MERLÍN para la evaluación de la rugosidad.

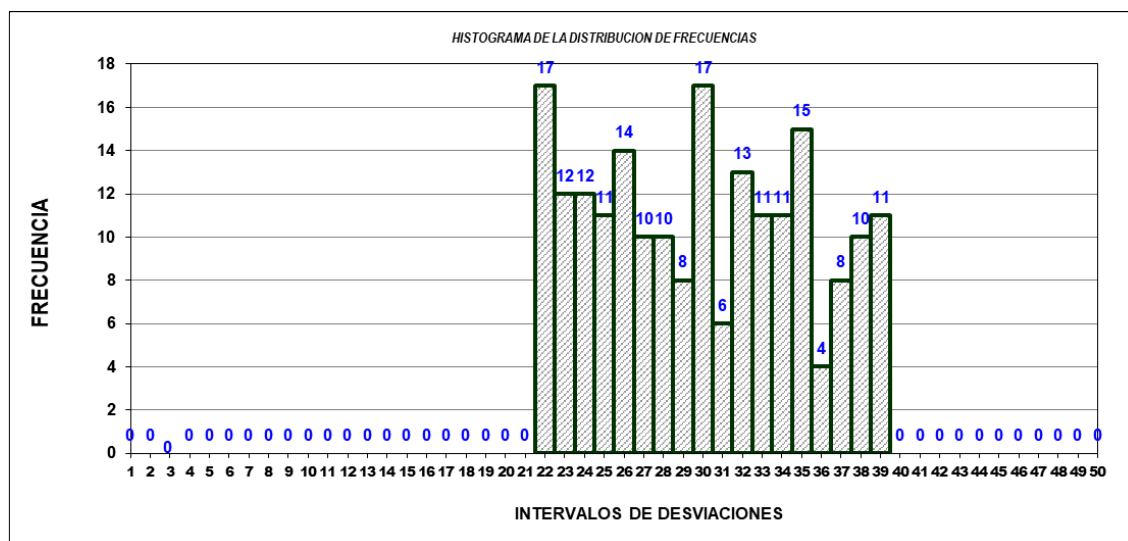
**Figura 59**

Distribución de frecuencias graficada – Calzada derecha: 0+000 al 0+400

La distribución de frecuencias obtenida en el ensayo muestra que la mayoría de las lecturas del MERLIN se concentran entre los valores 8 y 20 de la escala, con picos de mayor repetición en los valores 9, 12, 14 y 15, que alcanzan entre 12 y 17 ocurrencias. Esta concentración evidencia que el pavimento presenta variaciones longitudinales moderadas, sin presencia de irregularidades abruptas ni deformaciones severas, ya que los valores extremos tanto bajos como altos presentan frecuencias nulas o mínimas.

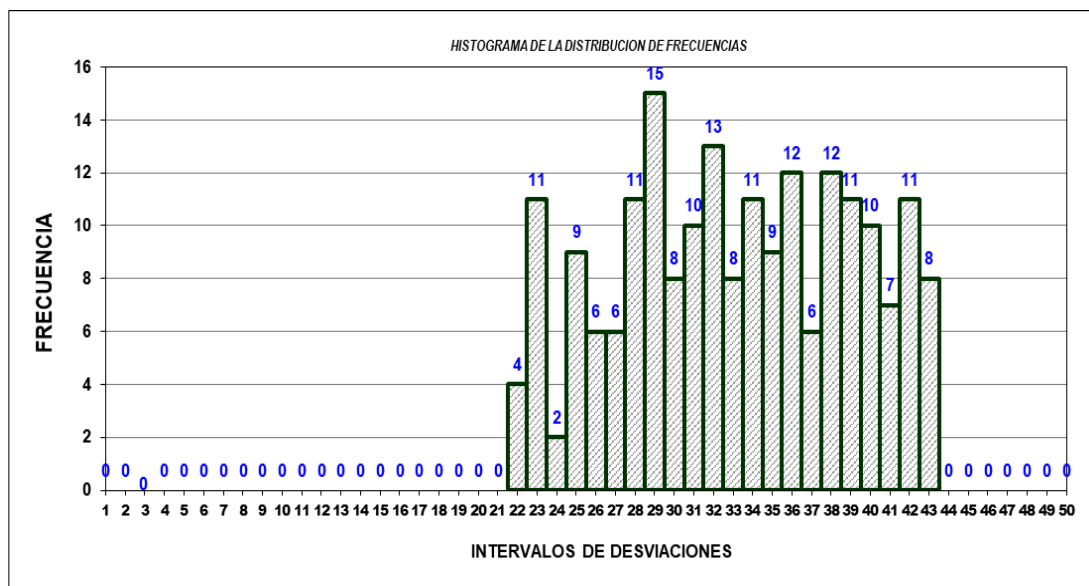
**Figura 61**

*Distribución de frecuencias graficada – Calzada derecha: 0+400 al 0+800*

La distribución de frecuencias obtenida con el rugosímetro MERLIN muestra que la mayoría de lecturas se concentran entre los valores 8 y 18 de la escala, con las mayores repeticiones en los intervalos intermedios. Esta concentración indica que el pavimento presenta variaciones longitudinales moderadas y uniformes, sin registrar valores extremos que evidencien deformaciones severas o irregularidades abruptas.

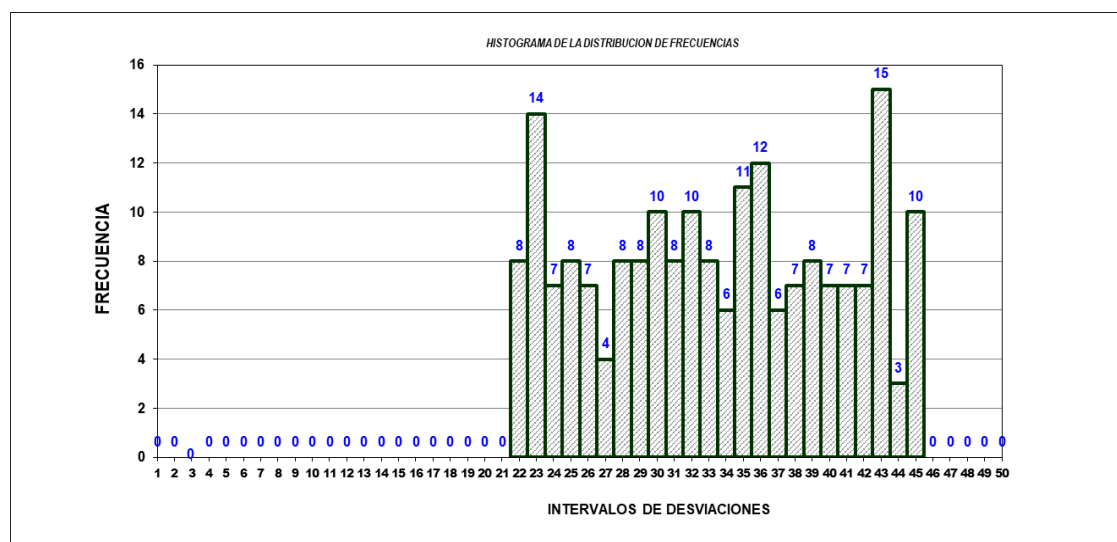
Figura 63

Distribución de frecuencias graficada – Calzada derecha: 0+800 al 1+200

La distribución de frecuencias del tramo 0+800 – 1+200 muestra que la mayoría de lecturas se concentran entre los intervalos 8 y 22, con frecuencias predominantes entre 6 y 15 repeticiones. Esta concentración indica que el pavimento presenta variaciones longitudinales moderadas, sin valores extremos que señalen deformaciones severas. La ligera tendencia hacia intervalos superiores refleja pequeñas ondulaciones propias del desgaste superficial.

Después de descartar el 10% de datos extremos, el rango efectivo obtenido fue  $D = 109,29$ , que al aplicarse el factor de corrección correspondiente permitió calcular un IRI de 4,08 mm/m. Este valor clasifica al tramo dentro de una rugosidad moderada-alta, evidenciando un incremento en la irregularidad del pavimento, aunque sin llegar a condiciones críticas de deterioro.

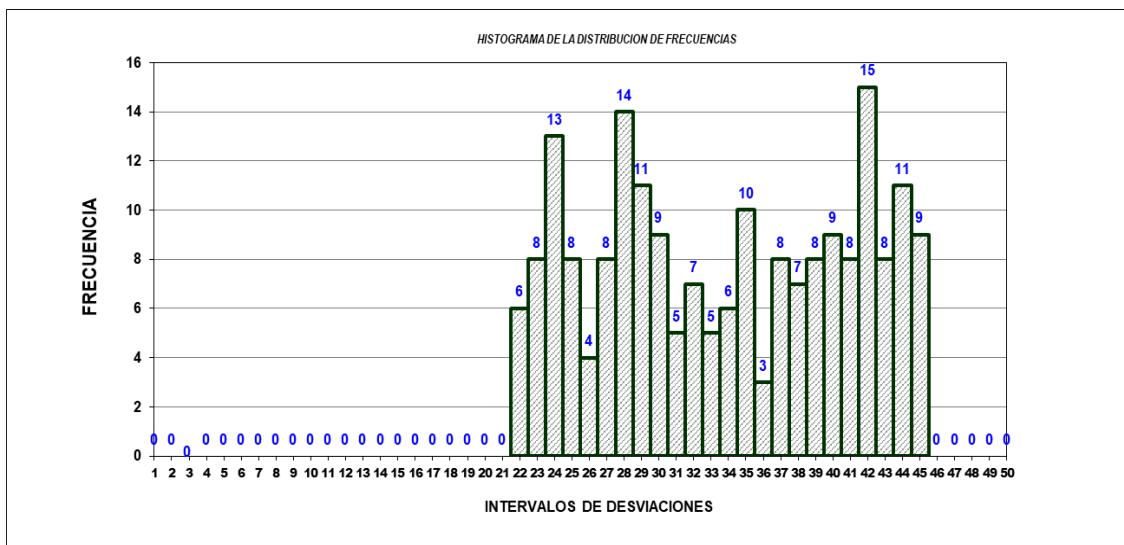
**Figura 65**

La distribución de frecuencias del tramo 1+200 – 1+600 muestra que la mayoría de lecturas del MERLIN se agrupan entre los intervalos 7 y 23, con frecuencias máximas entre 11 y 15 repeticiones. Esta concentración en los rangos intermedios indica que el pavimento presenta variaciones longitudinales moderadas, sin valores extremos que evidencien resaltes severos o deformaciones críticas.

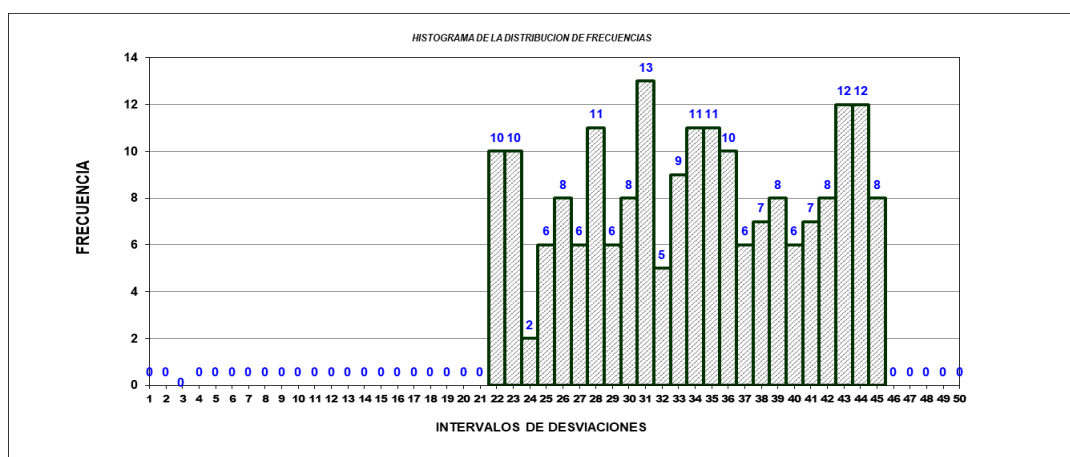
**Figura 66**

La distribución de frecuencias del tramo 1+600 – 2+000 muestra que la mayoría de las lecturas del MERLIN se concentran entre los intervalos 22 y 38, con frecuencias que alcanzan entre 6 y 13 repeticiones. Esta concentración en los rangos intermedios

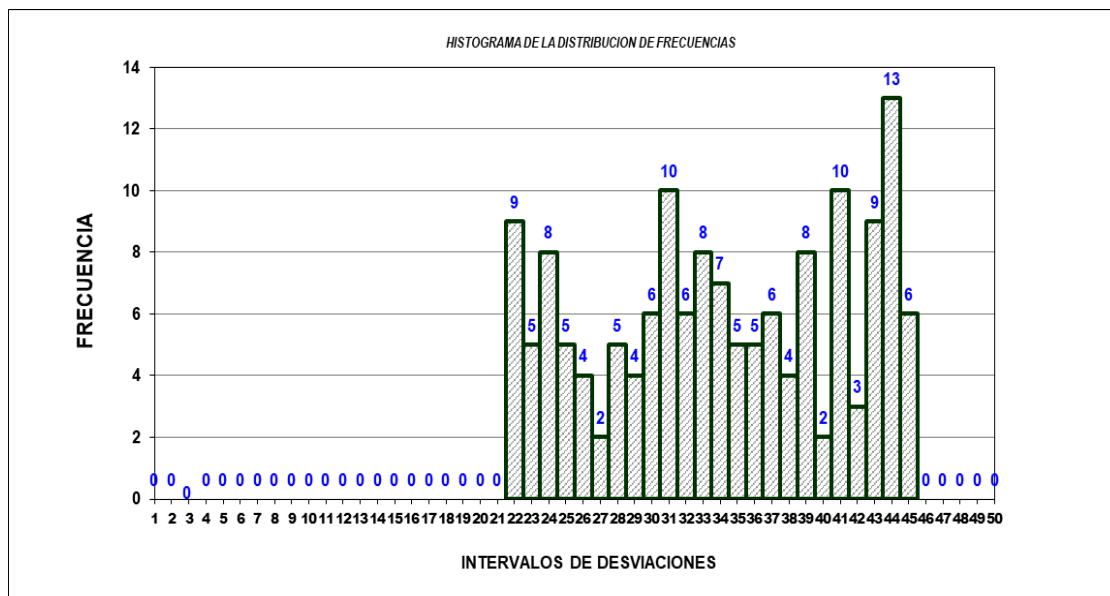
**Figura 68**

La distribución de frecuencias del tramo 2+000 – 2+300 muestra que la mayoría de lecturas se concentran entre los intervalos 7 y 25, con frecuencias máximas de 10 a 13 repeticiones. Esta concentración evidencia que el pavimento presenta variaciones longitudinales moderadas, sin valores extremos que indiquen fallas severas. La ligera tendencia hacia valores superiores refleja pequeños resaltes u ondulaciones, propios del desgaste superficial.

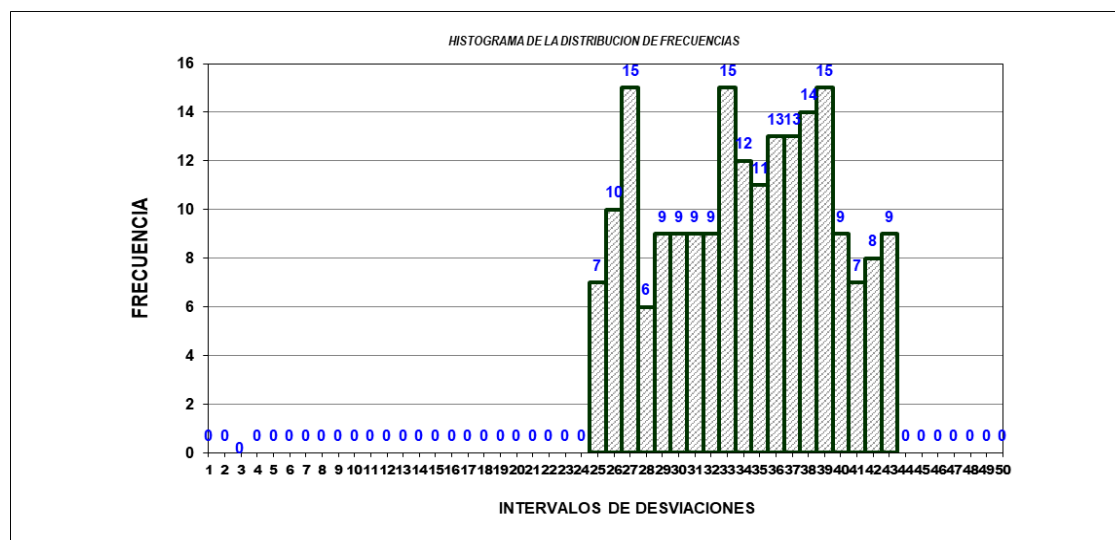
**Figura 70**

La distribución de frecuencias del tramo 0+000 – 0+400 muestra que las lecturas del MERLIN se concentran principalmente entre los intervalos 6 y 20, con frecuencias máximas entre 9 y 15 repeticiones. Esta concentración indica que el pavimento presenta variaciones longitudinales moderadas, sin valores extremos que evidencien fallas graves. Los valores muy bajos y altos casi no aparecen, lo que confirma la ausencia de irregularidades severas.

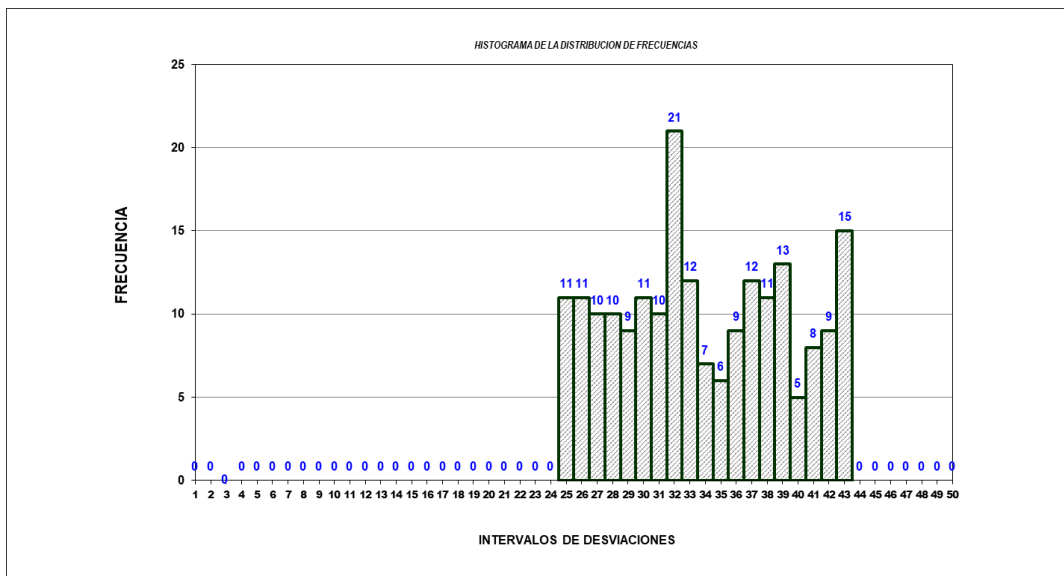
**Figura 72**

La distribución de frecuencias del tramo 0+400 – 0+800 muestra que la mayoría de lecturas se concentran entre los intervalos 7 y 23, con picos de hasta 21 repeticiones, lo que indica variaciones longitudinales moderadas en el pavimento. Los intervalos muy bajos y altos tienen frecuencias mínimas o nulas, evidenciando la ausencia de irregularidades severas.

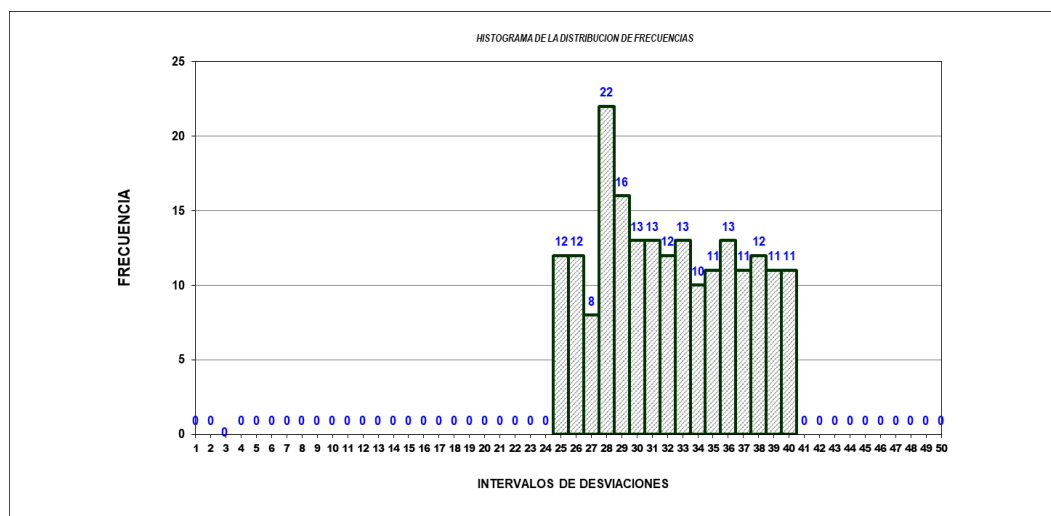
**Figura 74**

En el tramo 0+800 – 1+200, la distribución de frecuencias muestra que la mayoría de lecturas del MERLIN se concentran entre los intervalos 6 y 18, con máximos de hasta 22 repeticiones, indicando variaciones longitudinales moderadas en la superficie del pavimento. Los intervalos muy bajos y altos presentan frecuencias mínimas o nulas, lo que confirma la ausencia de irregularidades severas.

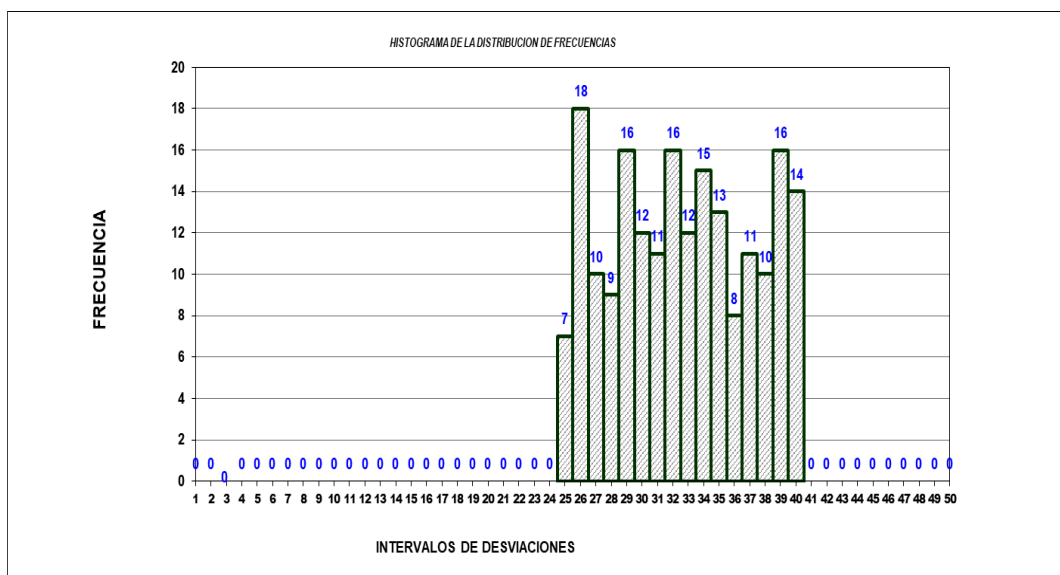
**Figura 75**

La distribución de frecuencias del tramo 1+200 – 1+600 evidencia que la mayoría de lecturas del MERLIN se concentran entre los intervalos 5 y 18, registrando máximos de 16 a 18 repeticiones, según se observa en la Figura 80 Calzada izquierda 1+200 al 1+600.

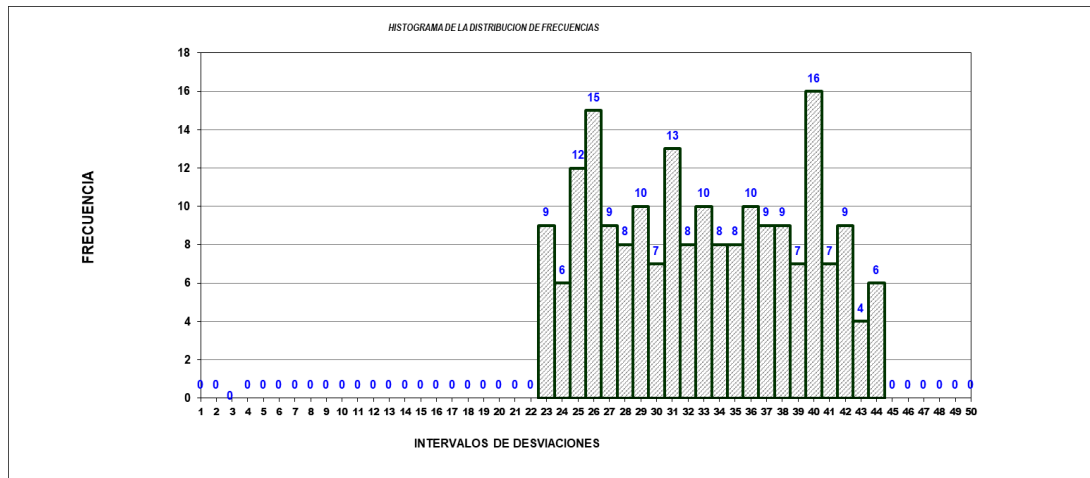
**Figura 77**

La distribución de frecuencias del tramo 1+600 – 2+000 muestra que la mayoría de lecturas del MERLIN se concentran entre los intervalos 7 y 23, registrando máximos de 9 a 16 repeticiones, tal como se observa en la Figura 81 Calzada izquierda 1+600 al 2+000.

Esta concentración en los rangos intermedios indica que el pavimento presenta variaciones longitudinales moderadas, sin valores extremos que evidencien fallas severas o deformaciones abruptas.

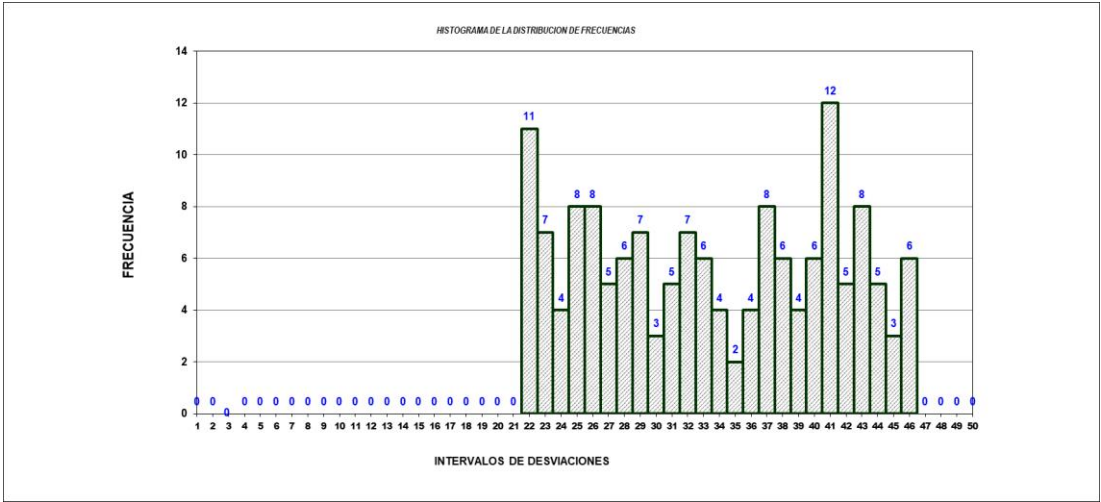
Figura 79

La distribución de frecuencias del tramo 2+000 – 2+300 muestra que la mayoría de lecturas del MERLIN se concentran entre los intervalos 6 y 23, registrando frecuencias máximas entre 8 y 12 repeticiones, tal como se observa en la Figura 84.
