**UNIVERSIDAD PRIVADA DE TACNA  
FACULTAD DE INGENIERÍA  
ESCUELA PROFESIONAL DE INGENIERÍA CIVIL**

**“ASPECTOS TÉCNICOS PARA MEJORAR LA EJECUCIÓN DE  
OBRA DE REPARACIÓN DE SUPERFICIE DE RODADURA,  
CASO AV. JORGE BASADRE -TACNA 2023”**

**TÍTULO PROFESIONAL DE INGENIERO CIVIL**

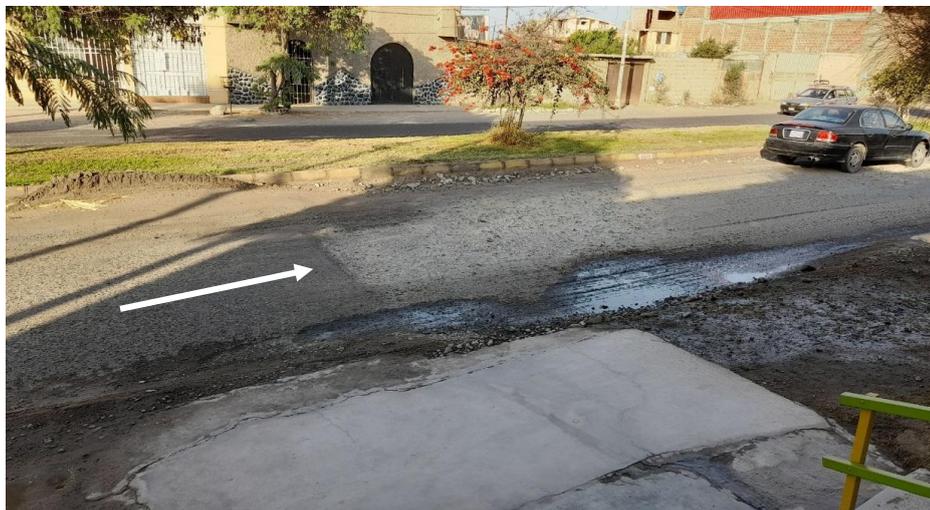
### Figura 1

*Estado actual de la superficie de rodadura en Av. Jorge Basadre Grohmann*

*Nota.* Dentro de la zona resaltada se muestra el fresado realizada por maquinaria pesada en la superficie de rodadura existente.

de las fotografías de 22 de febrero como se observa en la Figura 1 y 2, afectando con ello al tránsito vehicular, peatonal y medio ambiente:

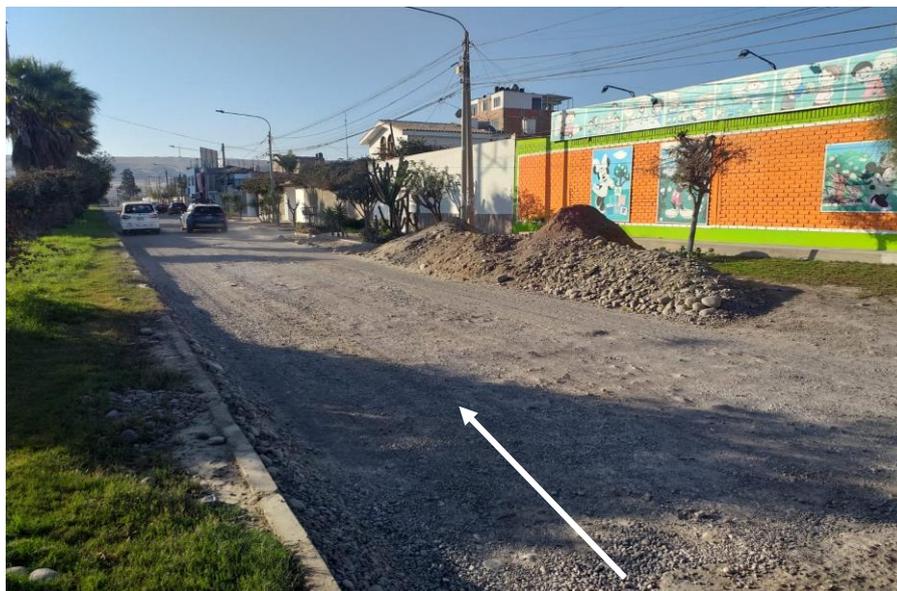
### Figura 2

*Estado actual de la superficie de rodadura en Av. Jorge Basadre Grohmann*

*Nota.* Se muestra la el fresado realizado por maquinaria pesada en la superficie de rodadura existente.

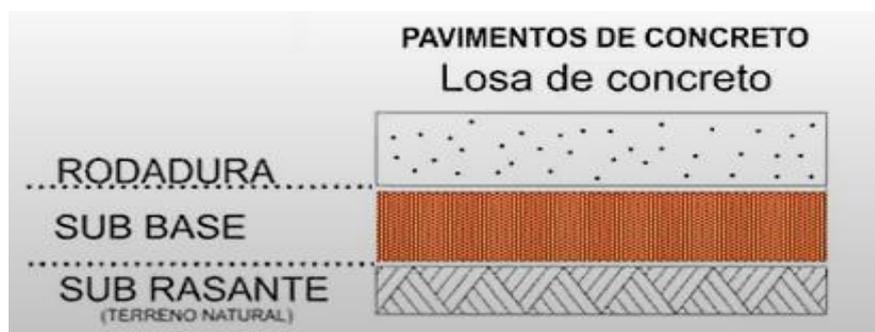
**Figura 3**

*Estratigrafía de un pavimento rígido*

*Nota.* Se muestran las capas de un pavimento rígido.

Un pavimento rígido es una superficie de carretera construida con materiales notables por su alta rigidez y resistencia, siendo el concreto un ejemplo destacado. En contraste con los pavimentos flexibles, que son más adaptables y maleables, los pavimentos rígidos son considerablemente más sólidos y poseen una estructura estratificada, como se ilustra en la Figura 3.

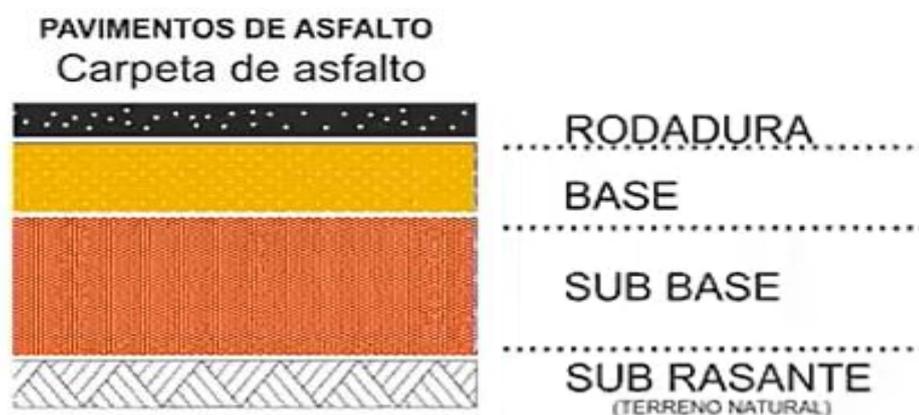
**Figura 4**

*Estratigrafía de un pavimento flexible*

*Nota.* Se muestran las capas de un pavimento flexible.

Una estructura de pavimento flexible generalmente consta de múltiples capas de materiales dispuestos de manera estratégica para soportar tensiones y cargas que experimentan a lo largo de su vida útil tal como se muestra en la Figura 4, la estratigrafía del pavimento. Las capas superiores por lo general, se componen de asfalto de alta calidad, siendo responsables de proporcionar una superficie resistente y duradera, mientras que las capas inferiores, que pueden incluir materiales granulares, actúan como soporte y ayudan a disipar las tensiones. El análisis de estas estructuras se realiza teniendo en cuenta las propiedades y características de cada capa, así como las cargas que se espera que soporte durante su vida útil (Monsalve et al. ,2012).

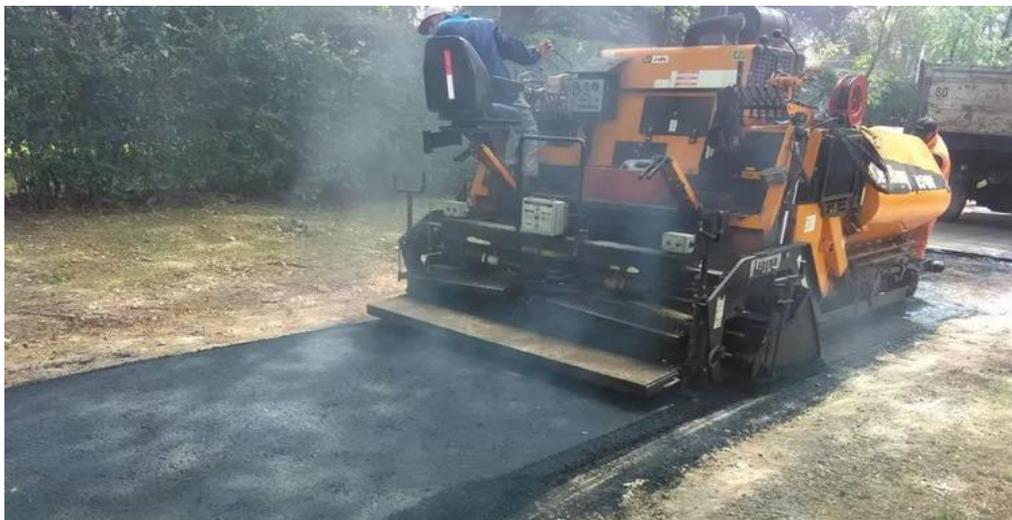
**Figura 3**

*Aplicación de la mezcla asfáltica en caliente*

*Nota.* Se observa el vapor generado por la alta temperatura de su colocación.

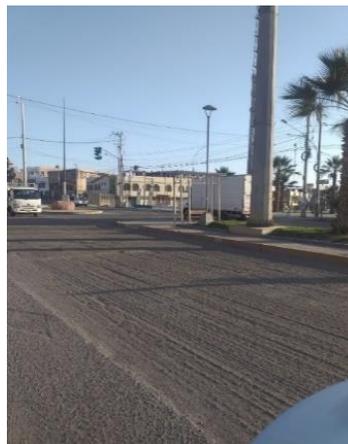
### **Figura 6**

*Estado de las vías fresadas, posterior a la paralización de obra.*

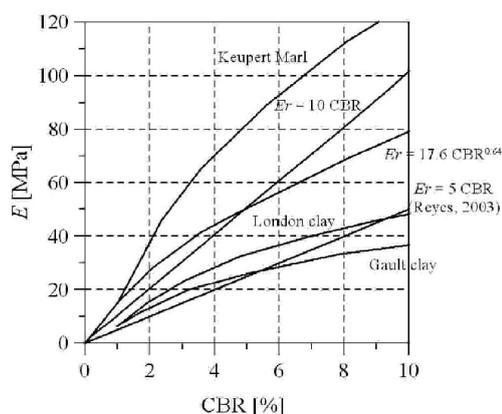
**Figura 8**

Correlación entre CBR y módulo resiliente

Parámetro que caracteriza la respuesta y comportamiento del suelo en el rango elástico ante cargas dinámicas impuestas por el tráfico. Se mide mediante ensayos que se refieren a él. Los valores de este dato han sido calculados de manera directa desde los ensayos CBR. La Figura 8 muestra la correlación entre el módulo resiliente y el CBR.

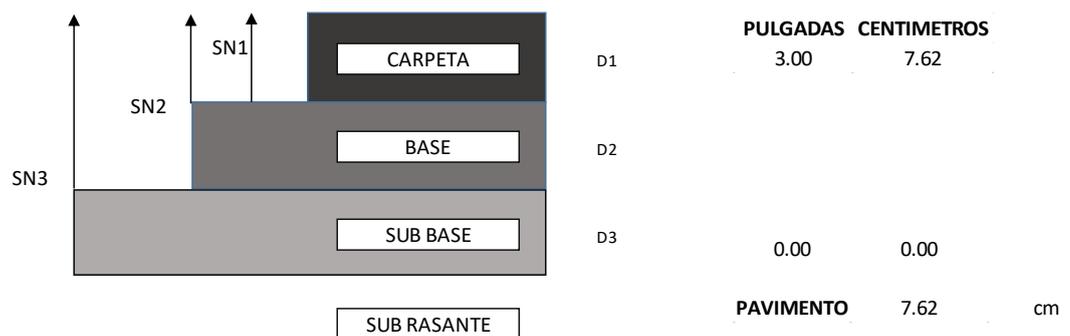
**Figura 11**

*Cálculo de espesor de recapamiento tramo II*

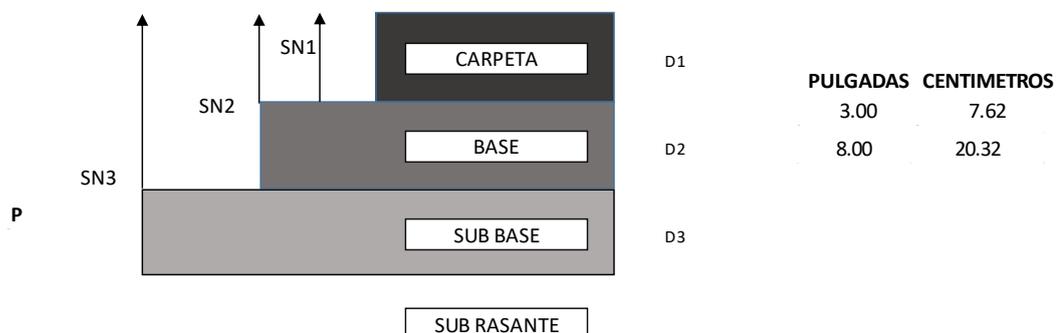
**Figura 12**

*Cálculo de espesor de recapamiento tramo IV*

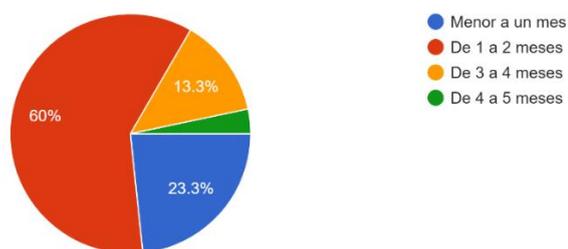
**Figura 13**

*Gráfico de tiempo estimado para habilitar máquina fresadora*

Se concluye que más del 50 % de los encuestados requiere entre 1 a 2 meses para habilitar la máquina fresadora, observable en la Figura 13.

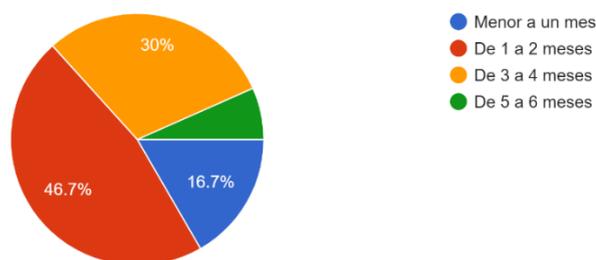
**Figura 14**

*Gráfico de tiempo estimado para habilitar planta de asfalto en caliente*

Uno de los puntos clave en la ejecución de obras viales como esta, es la habilitación de la planta de asfalto en caliente por ende mediante esta encuesta trataremos de estimar el tiempo necesario desde la indagación de proveedores hasta el inicio de la producción de asfalto. Con una opinión del 16,7 % recomienda un tiempo menor a 1 mes, el 46,7 % de los encuestados opina en un intervalo de 1 a 2 meses, el 30 % del total en un intervalo de 3 a 4 meses y un 6,7 % entre 5 a 6 meses. De acuerdo a los resultados obtenidos el intervalo más recomendable sería entre 1 a 2 meses, teniendo en consideración también que podría extenderse de 3 a 4 meses por inconvenientes indirectos en obra, detallado en la Tabla 26 y Figura 14.

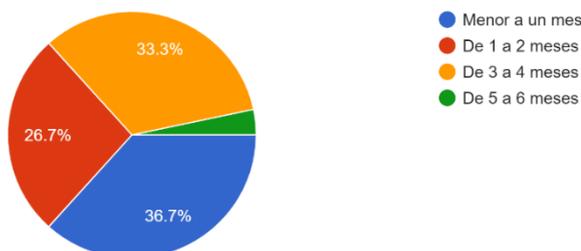
**Figura 15**

Gráfico de tiempo estimado para habilitar tren de asfalto

La formulación de esta pregunta tiene alta importancia dentro de una obra vial, así como la planta de asfalto en caliente mencionada en la anterior pregunta ya que es parte fundamental de la habilitación de la superficie de rodadura de la vía a ejecutar. Por lo mencionado, el 36,7 % del total de los encuestados considera que el requerimiento puede darse en menos de un mes, el 26,7 % en un intervalo de 1 a 2 meses, el 33,3 % en un lapso de 3 a 4 meses y el 3,3 % en un lapso de 5 a 6 meses. De acuerdo al criterio obtenido en esta interrogante la mayoría opina que el tiempo estimado sería menor a 1 mes, detallado en la Tabla 27 y la Figura 15.
