“PUESTA EN VALOR DEL TEATRO ORFEÓN COMO CENTRO CULTURAL PARA
LA CIUDAD DE TACNA”

TESIS

ARQUITECTO

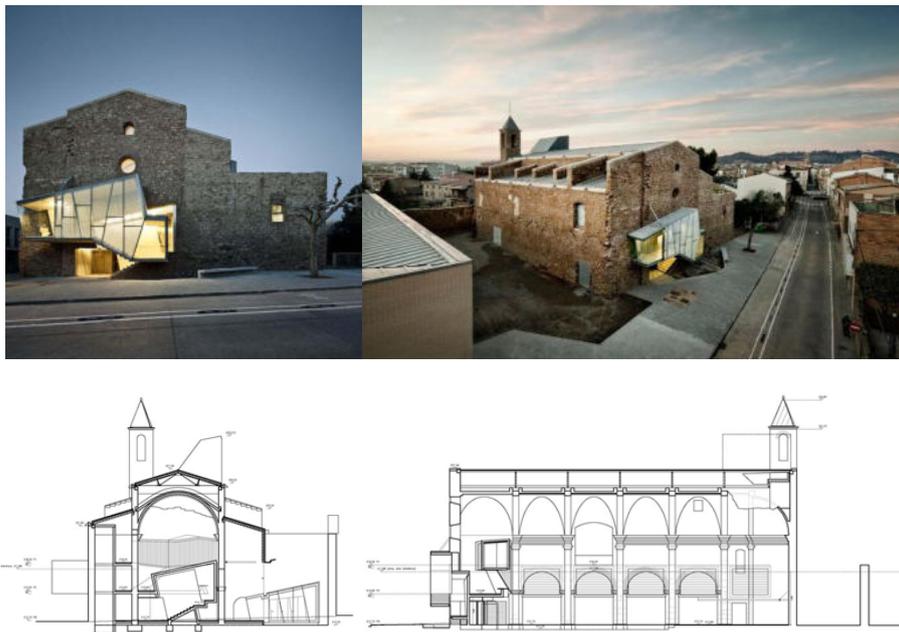
Figura 2

Centro cultural Convento de Sant Francesc

Nota. Elevaciones y secciones del convento de Sant Francesc. Tomado de: Arch daily Fotografías: Jordi Surroca <https://www.archdaily.pe/pe/02-173285/convent-de-sant-francesc-david-closes>.

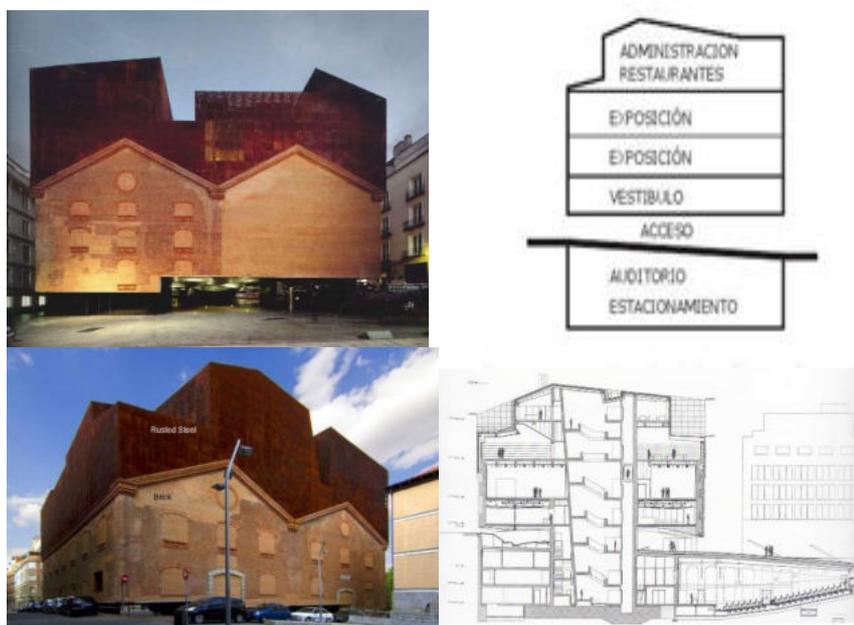
Figura 3

Centro Cultural Caixa Forum

Nota. Imágenes y secciones de Caixa Forum tomado de Arch Daily https://www.archdaily.pe/pe/02-4213/en-construccion-caixa-forum-herzog-de-meuron-actualizado/540001928_planta2jpg?next_project=no

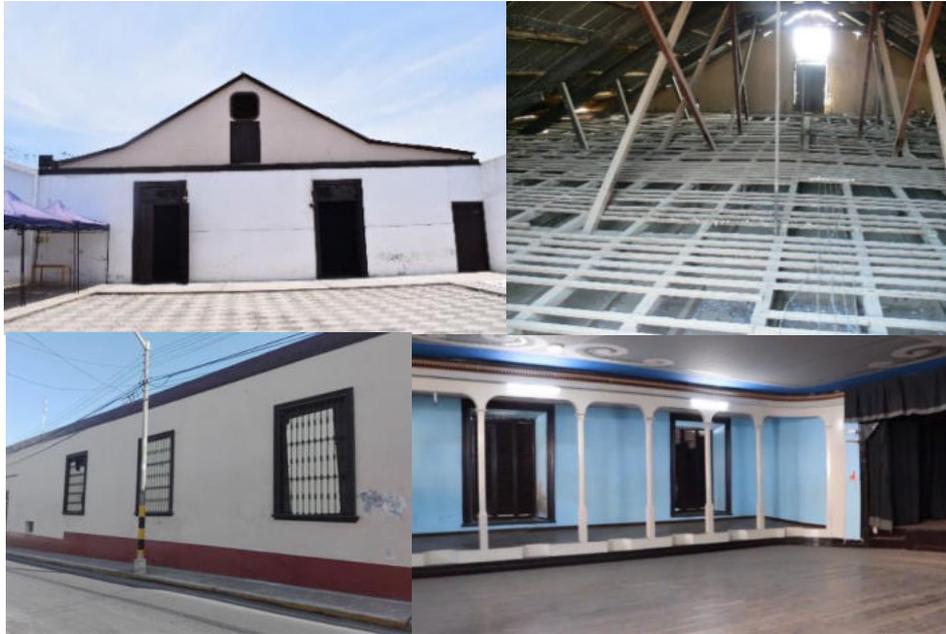
Figura 10*Elementos arquitectónicos del teatro Orfeón*

Nota. Vistas fotográficas de los elementos arquitectónicos del teatro Orfeón.

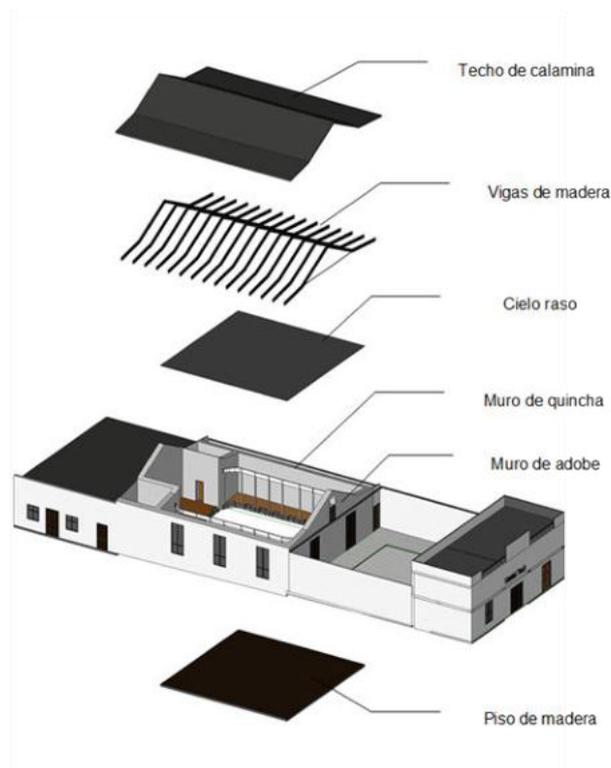
Figura 11*Esquema de elementos arquitectónicos*

Nota. Esquema grafico de los elementos arquitectónicos.

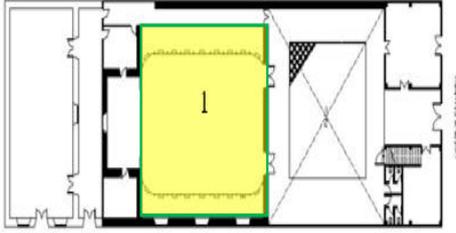
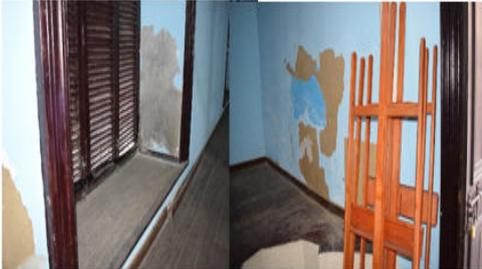
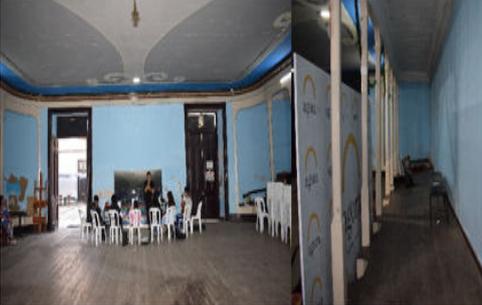
Ficha de registro de estado actual 2022

FICHA DE REGISTRO POR AMBIENTE: ESTADO ACTUAL												
Ambiente	101	MATERIAL	original		Est. Conserva.		CONDICION Y/O CARACTERIST.					
			SI	NO	Bueno	Regular		Malo

PISO	Madera estacionada	●	●			Desnivel				
			Loseta						Humedad			
			Vinílico						Suciedad	●		
			Cemento pulido						Elementos ajenos			
		MUR	Adobe	●	●					Enlucido afectado por humedad	●	
			Tabiquería de quincha	●	●					fisuras	●	
			Tabiquería de triplay							Ataque de organismos	●	
			Tabiquería de ladrillo							Desprendimiento de enlucidos	●	
		VANTAS

PUERTAS	Acab. Pintura policromada	●	●				Intervención imprudente	●
					Madera	●	●					Ataque de organismos
VENTANAS	Vidrios pavonados									Perforaciones/rajaduras		
	Vidrios simples			●								
	Vidrios catedral									Vidrios rotos		
VENTANA	Cerrajería metálica			●	●							
	VENTANA			Madera	●	●					Faltan piezas	●
				Vidrios simples								
				Vidrios catedral

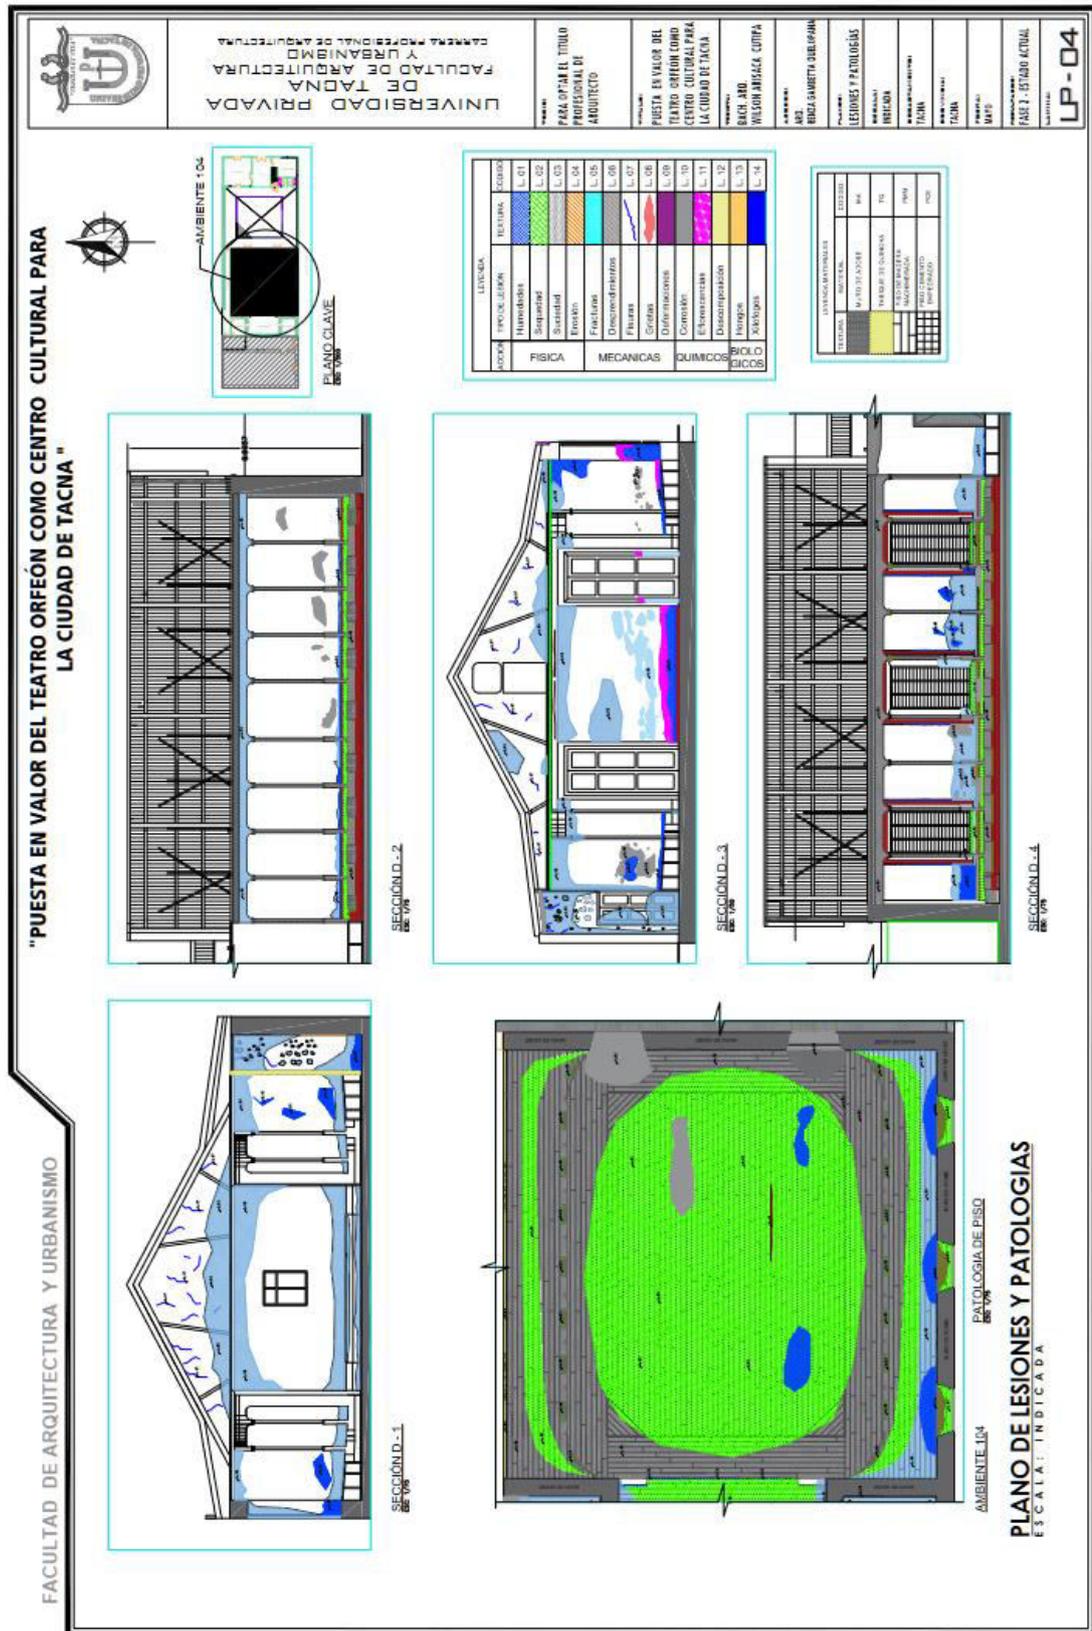
Figura 13

Imagen del plano de lesiones y patologías

Nota. La imagen muestra el plano del sector 1.

Daños mecánicos: El Teatro Orfeón presenta una variedad de deterioros significativos: grietas y fisuras en muros, fachadas, tabiquería y techos, que varían desde finas líneas hasta aberturas considerables; desprendimiento de pintura y revoque en muros y techos, con áreas afectadas parcial o totalmente; deformaciones visibles en vigas y viguetas de madera del techo del escenario y la cubierta; fracturas en elementos metálicos como rejas y partes de la estructura en puntos críticos; y desgaste avanzado en la carpintería de puertas, ventanas y mobiliario. (Ver plano LP.)

Daños físicos: Se han observado movimientos en algunos elementos de la estructura, cubierta y escenario, con desplazamientos perceptibles en ciertos puntos. También se detecta separación en la carpintería y en las uniones entre muros y techos, visible en varias áreas. Además, hay acumulación de partículas en fachadas, muros, carpintería y techos, con cantidades variables de polvo, hollín y otros contaminantes. (Ver plano LP.)

Daños químicos: La oxidación afecta a elementos metálicos como rejas, vigas y componentes estructurales, siendo claramente visible en varias áreas. El deterioro por humedad se observa en muros, techos, carpintería y elementos estructurales, con variaciones en el grado de daño según la exposición a la humedad.

Además, la madera de la carpintería y algunos elementos estructurales presentan pudrición y ataques de insectos, indicando un daño significativo por organismos. (Ver plano LP.)

Daños biológicos: La pudrición afecta la madera de la carpintería y algunos elementos estructurales, siendo visible en diversos grados. El deterioro de los muros se manifiesta en la fachada, con erosión y crecimiento de líquenes. Hay obstrucciones en los sistemas de drenaje, que presentan bloqueos parciales o totales en ciertos conductos. (Ver plano LP.)

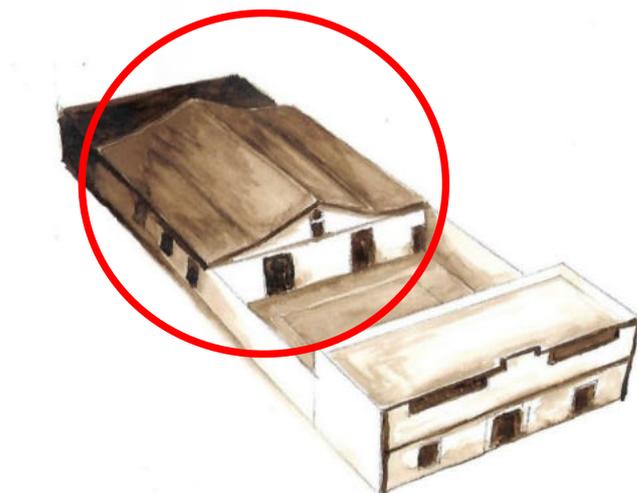
Figura 14

Sector 1 (Grado de intangibilidad 1).

Nota. Esquema del Teatro Orfeón destacando el Sector 1.

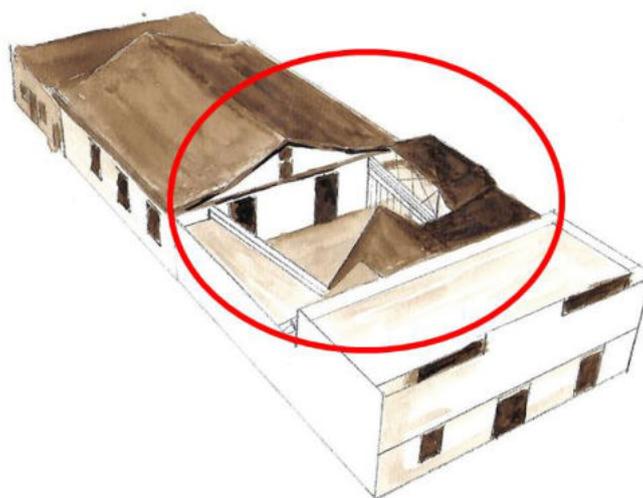
Figura 15

Sector 2 (grado de intangibilidad 3)

Nota. Esquema del Teatro Orfeón destacando el Sector 2.

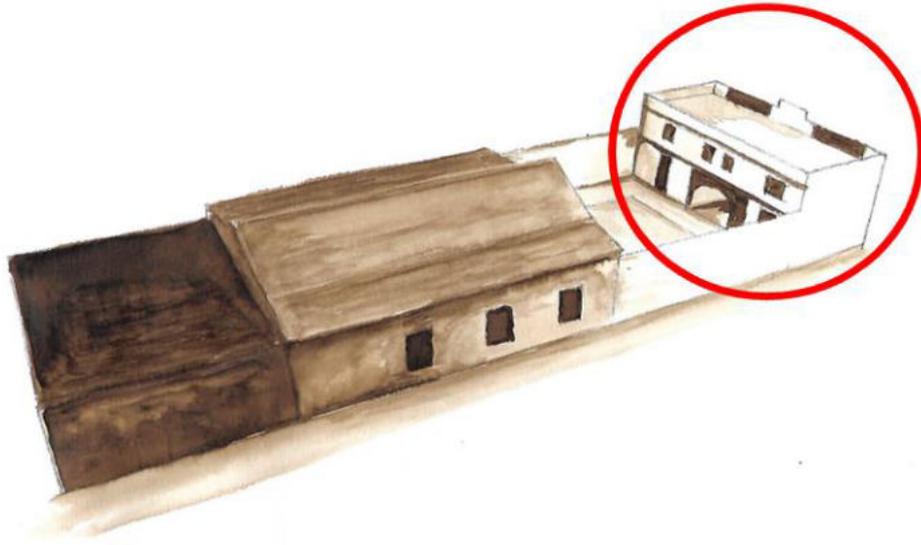
Figura 16

Sector 3 (grado de intangibilidad 2)

Nota. Esquema del Teatro Orfeón destacando el Sector 3.

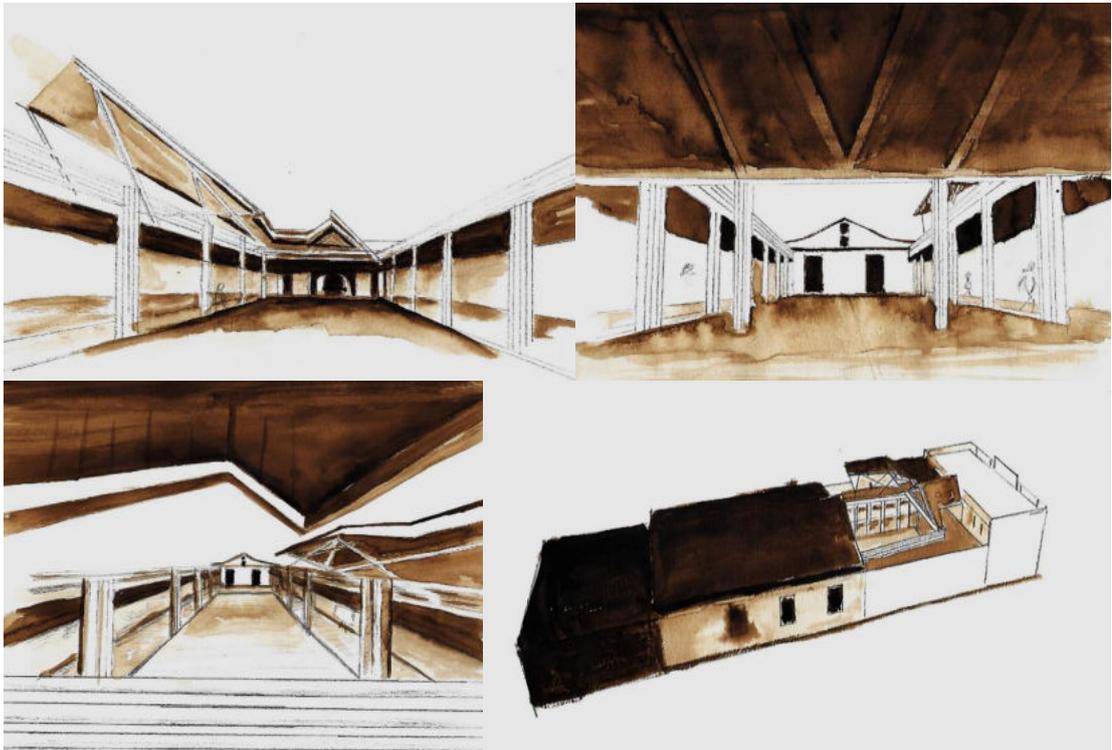
Figura 17

Esquemas de propuesta en el sector 2

Nota. Vistas de esquemas de propuesta de obra nueva en el sector 2.

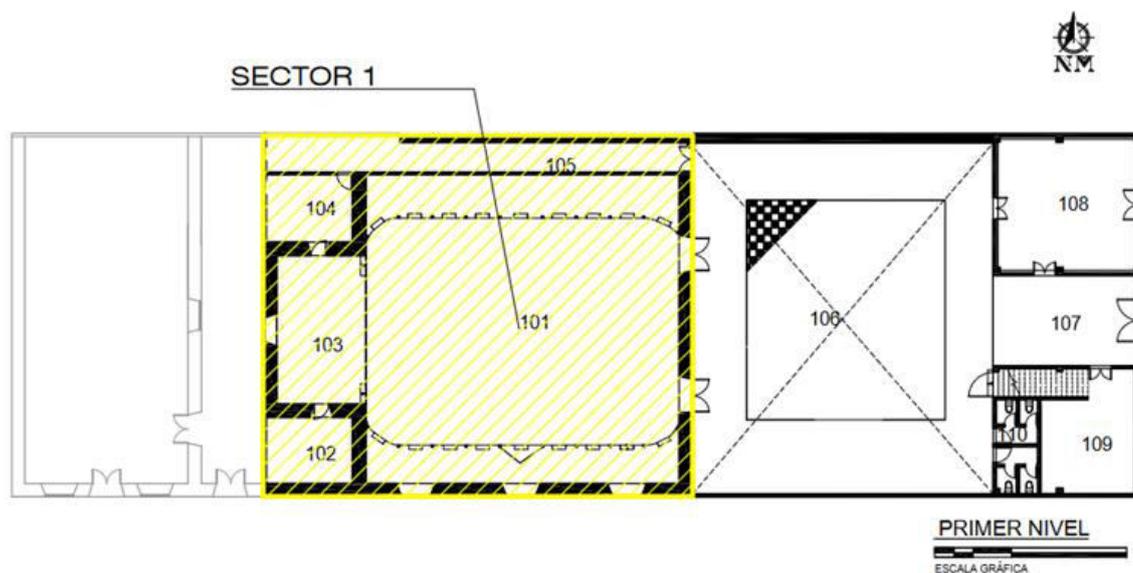
Figura 18

Esquema de ubicación del sector 1.

Nota. Plano de distribución del teatro Orfeón.

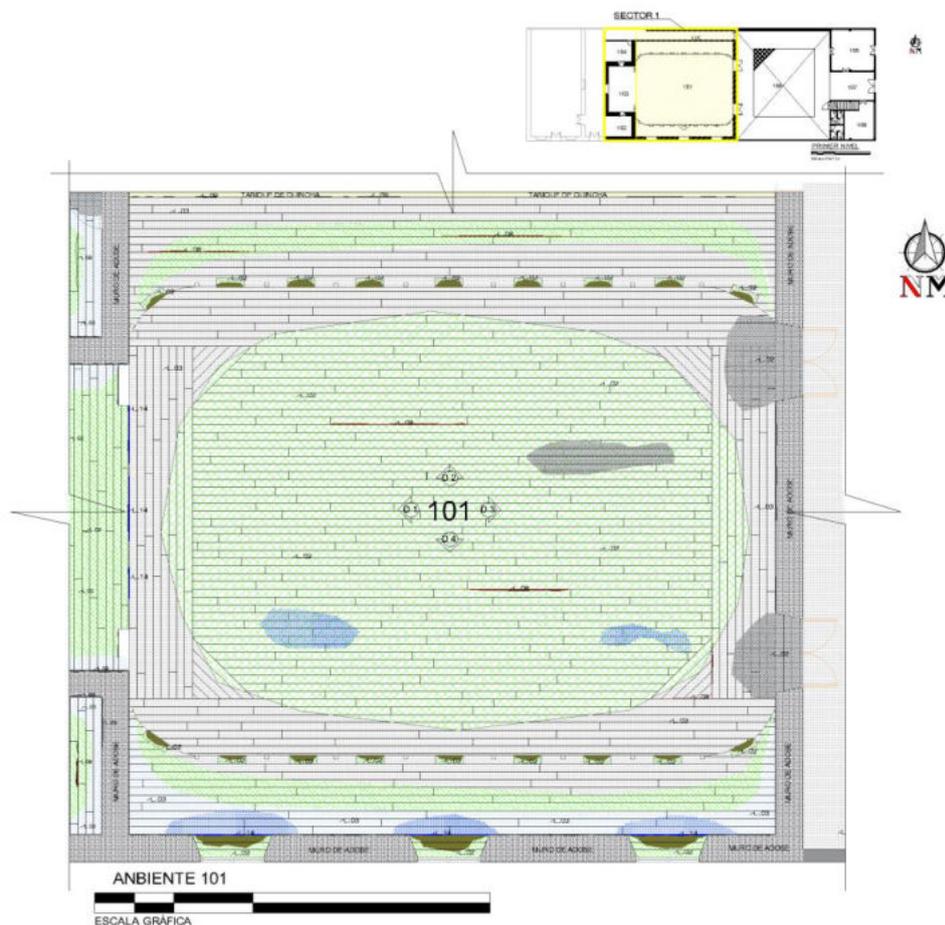
Figura 19

Acciones a realizar en el ambiente 101

LEYENDA DE INTERVENCIÓN				
ACCIÓN	TIPO DE LESIÓN	TEXTURA	CODIGO	ACCIONES A REALIZAR
FISICA	Humedades		01	LIMPIEZA MANUAL SUPERFICIAL + RETIRO DE ELEMENTO HÚMEDO + EMPASTADO DE COMPOSICIÓN DE YESO Y CEMENTO + LIJADO Y PINTADO
	Sequedad		02	LIMPIEZA MANUAL SUPERFICIAL + PULIDO + HIDRATACIÓN CON ACEITE DE LINAZA
	Suciedad		03	LIMPIEZA MANUAL SUPERFICIAL + ELIMINACIÓN DE IMPUREZAS + LIJADO Y PINTADO
	Erosión		04	RETIRO MANUAL DE REVESTIMIENTOS AFECTADO + COLOCACIÓN DE REVESTIMIENTO DE BARRO + LIJADO Y PINTADO
MECANICAS	Fracturas		05	RETIRO MANUAL DE PARTE AFECTADA + COLOCACION DE NUEVO MATERIAL
	Desprendimientos		06	RETIRO MANUAL DE ZONA AFECTADO + LIMPIEZA MANUAL + APLICACIÓN DE MATERIAL FALTANTE + TRATAMIENTO DE REVESTIMIENTO + PINTADO
	Fisuras		07	INYECCIÓN DE MORTERO DE BARRO + ENLUCIDO DE YESO + PINTADO
	Grietas		08	LIMPIEZA MANUAL SUPERFICIAL + APLICACIÓN DE MORTERO DE BARRO + LIJADO + ACABADO (APLICACIÓN DE PINTURA SATINADA)

Deformaciones		09	RETIRO MANUAL DE ZONA AFECTADO + LIMPIEZA MANUAL + APLICACIÓN DE MATERIAL DEFORMADO + TRATAMIENTO DE REVESTIMIENTO + PINTADO
QUIMICOS	Corrosión		10	RETIRO DEL METAL AFECTADO + LIJADO + PINTADO + ANTIODXIDANTE
	Eflorescencias		11	LIMPIEZA MANUAL + DESALINIZACIÓN + TRATAMIENTO FUNGICIDA
	Descomposición		12	RETIRO MANUAL DE ZONA AFECTADO + LIMPIEZA MANUAL + TRATAMIENTO CURATIVO + TRATAMIENTO SUPERFICIAL + PINTADO
BIOLÓGICOS	Hongos		13	LIMPIEZA MANUAL + DESALINIZACIÓN + TRATAMIENTO FUNGICIDAS
	Xilofogos		14	LIMPIEZA MANUAL + DESBASTADO DE ZONA DAÑADA + TRATAMIENTO CURATIVO EN PROFUNDIDAD + TRATAMIENTO SUPERFICIAL

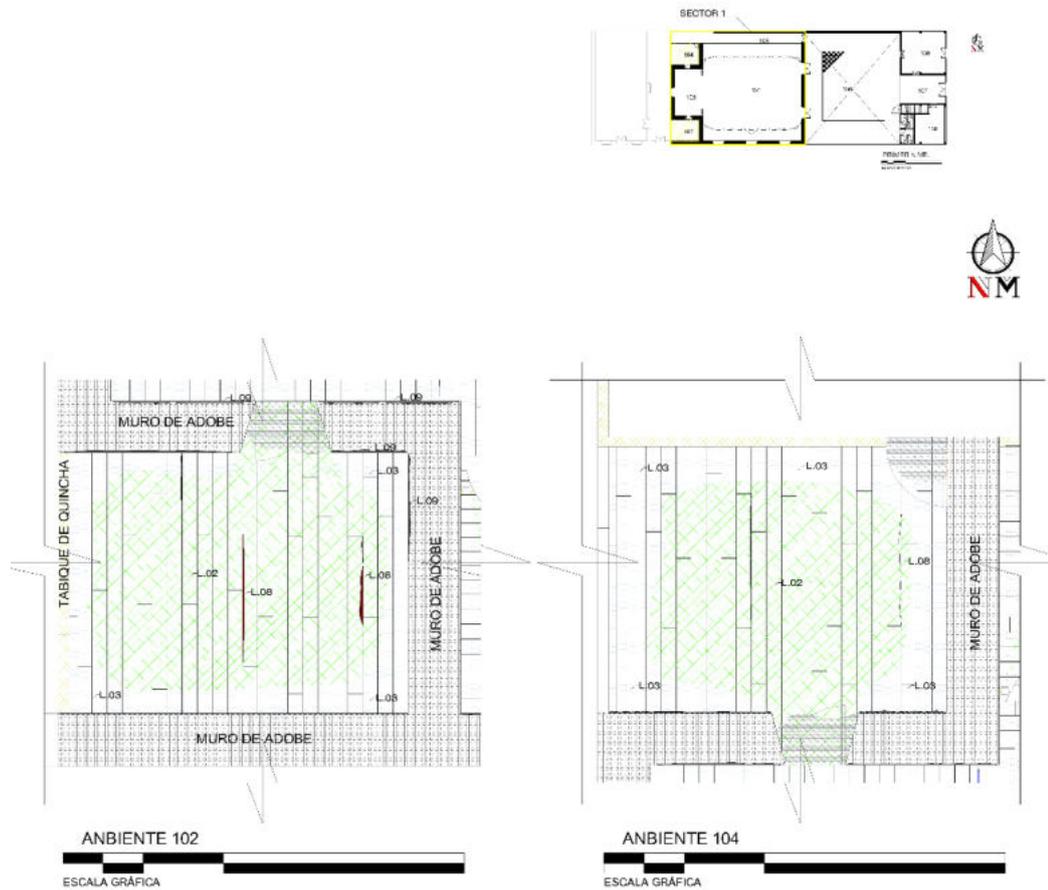
Figura 20

Acciones a realizar en los ambientes 102 - 104

LEYENDA DE INTERVENCIÓN				
ACCIÓN	TIPO DE LESIÓN	TEXTURA	CODIGO	ACCIONES A REALIZAR
FISICA	Humedades	[Hatched pattern]	01	LIMPIEZA MANUAL SUPERFICIAL + RETIRO DE ELEMENTO HÚMEDO + EMPASTADO DE COMPOSICIÓN DE YESO Y CEMENTO + LUJADO Y PINTADO
	Sequedad	[Hatched pattern]	02	LIMPIEZA MANUAL SUPERFICIAL + PULIDO + HIDRATACIÓN CON ACEITE DE LINAZA
	Suciedad	[Hatched pattern]	03	LIMPIEZA MANUAL SUPERFICIAL + ELIMINACIÓN DE IMPUREZAS + LUJADO Y PINTADO
	Erosión	[Hatched pattern]	04	RETIRO MANUAL DE REVESTIMIENTOS AFECTADO + COLOCACIÓN DE REVESTIMIENTO DE BARRO + LUJADO Y PINTADO
MECANICAS	Fracturas	[Hatched pattern]	05	RETIRO MANUAL DE PARTE AFECTADA + COLOCACION DE NUEVO MATERIAL
	Desprendimientos	[Hatched pattern]	06	RETIRO MANUAL DE ZONA AFECTADO + LIMPIEZA MANUAL + APLICACION DE MATERIAL FALTANTE + TRATAMIENTO DE REVESTIMIENTO + PINTADO
	Fisuras	[Hatched pattern]	07	INYECCIÓN DE MORTERO DE BARRO + ENLUCIDO DE YESO + PINTADO

Grietas	[Hatched pattern]	08	LIMPIEZA MANUAL SUPERFICIAL + APLICACIÓN DE MORTERO DE BARRO + LUJADO + ACABADO (APLICACIÓN DE PINTURA SATINADA)
	Deformaciones	[Hatched pattern]	09	RETIRO MANUAL DE ZONA AFECTADO + LIMPIEZA MANUAL + APLICACION DE MATERIAL DEFORMADO + TRATAMIENTO DE REVESTIMIENTO + PINTADO
QUIMICOS	Corrosión	[Hatched pattern]	10	RETIRO DEL METAL AFECTADO + LUJADO + PINTADO + ANTIOXIDANTE
	Eflorescencias	[Hatched pattern]	11	LIMPIEZA MANUAL + DESALINIZACIÓN + TRATAMIENTO FUNGICIDA
	Descomposición	[Hatched pattern]	12	RETIRO MANUAL DE ZONA AFECTADO + LIMPIEZA MANUAL + TRATAMIENTO CURATIVO + TRATAMIENTO SUPERFICIAL + PINTADO
BIOLÓGICOS	Hongos	[Hatched pattern]	13	LIMPIEZA MANUAL + DESALINIZACIÓN + TRATAMIENTO FUNGICIDAS
	Xilofagos	[Hatched pattern]	14	LIMPIEZA MANUAL + DESASTADO DE ZONA DAÑADA + TRATAMIENTO CURATIVO EN PROFUNDIDA + TRATAMIENTO SUPERFICIAL

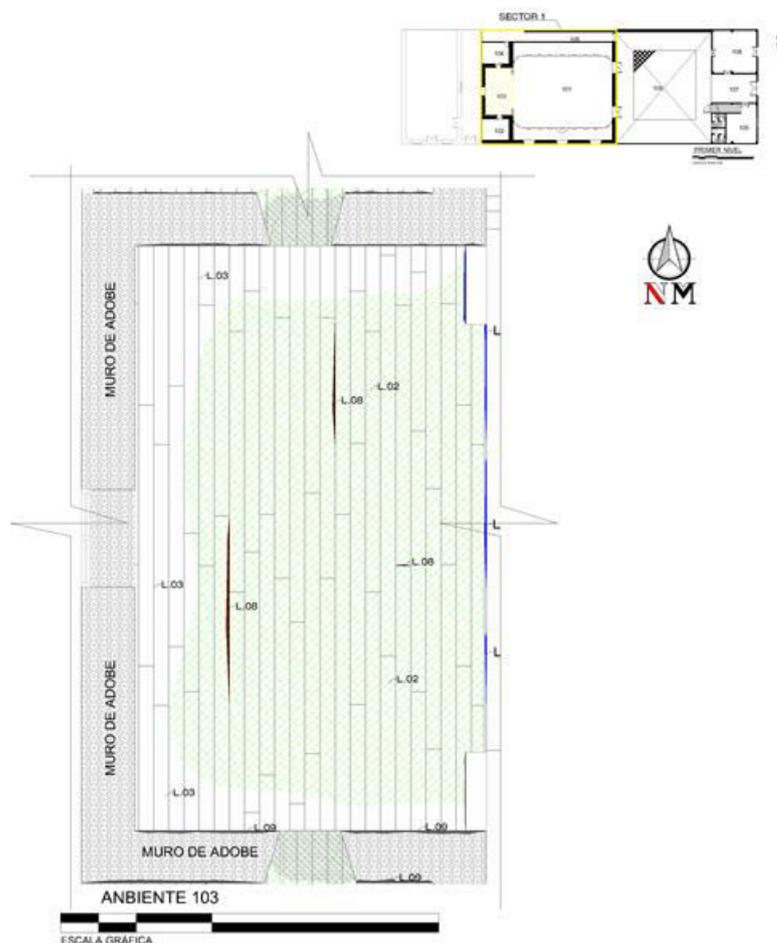
Figura 21

Acciones a realizar en el ambiente 103

LEYENDA DE INTERVENCIÓN				
ACCIÓN	TIPO DE LESIÓN	TEXTURA	CODIGO	ACCIONES A REALIZAR
FISICA	Humedades		01	LIMPIEZA MANUAL SUPERFICIAL + RETIRO DE ELEMENTO HÚMEDO + EMPASTADO DE COMPOSICIÓN DE YESO Y CEMENTO + LIJADO Y PINTADO
	Sequedad		02	LIMPIEZA MANUAL SUPERFICIAL + PULIDO + HIDRATACIÓN CON ACEITE DE LINAZA
	Suciedad		03	LIMPIEZA MANUAL SUPERFICIAL + ELIMINACIÓN DE IMPUREZAS + LIJADO Y PINTADO
	Erosión		04	RETIRO MANUAL DE REVESTIMIENTOS AFECTADO + COLOCACIÓN DE REVESTIMIENTO DE BARRO + LIJADO Y PINTADO
MECANICAS	Fracturas		05	RETIRO MANUAL DE PARTE AFECTADA + COLOCACION DE NUEVO MATERIAL
	Desprendimientos		06	RETIRO MANUAL DE ZONA AFECTADO + LIMPIEZA MANUAL + APLICACION DE MATERIAL FALTANTE + TRATAMIENTO DE REVESTIMIENTO + PINTADO
	Fisuras		07	INYECCIÓN DE MORTERO DE BARRO + ENLUCIDO DE YESO + PINTADO
	Grietas		08	LIMPIEZA MANUAL SUPERFICIAL + APLICACIÓN DE MORTERO DE BARRO + LIJADO + ACABADO (APLICACIÓN DE PINTURA SATINADA)

QUIMICOS	Deformaciones		09	RETIRO MANUAL DE ZONA AFECTADO + LIMPIEZA MANUAL + APLICACION DE MATERIAL DEFORMADO + TRATAMIENTO DE REVESTIMIENTO + PINTADO
	Corrosión		10	RETIRO DEL METAL AFECTADO + LIJADO + PINTADO + ANTIOXIDANTE
	Eflorescencias		11	LIMPIEZA MANUAL + DESALINIZACIÓN + TRATAMIENTO FUNGICIDA
BIOLÓGICOS	Descomposición		12	RETIRO MANUAL DE ZONA AFECTADO + LIMPIEZA MANUAL + TRATAMIENTO CURATIVO + TRATAMIENTO SUPERFICIAL + PINTADO
	Hongos		13	LIMPIEZA MANUAL + DESALINIZACIÓN + TRATAMIENTO FUNGICIDAS
	Xilofagos		14	LIMPIEZA MANUAL + DESBASTADO DE ZONA DAÑADA + TRATAMIENTO CURATIVO EN PROFUNDIDA + TRATAMIENTO SUPERFICIAL

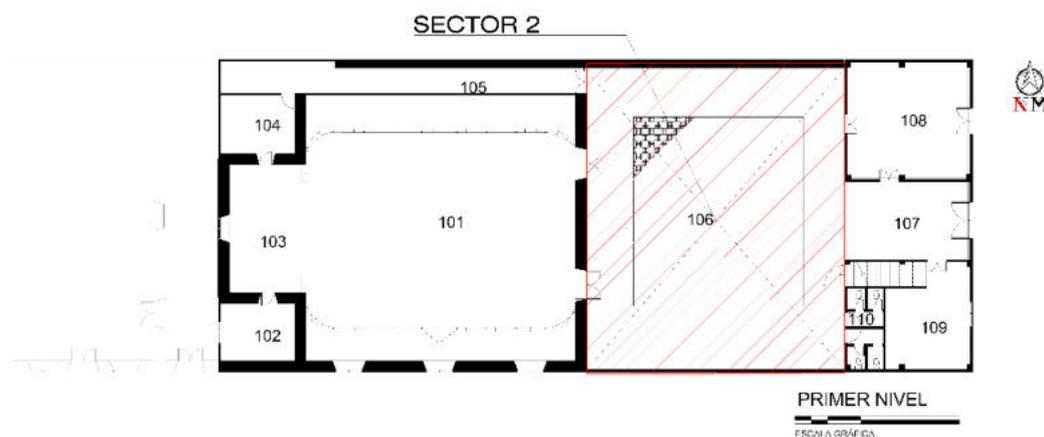
Figura 22

Sector 2, grado de intangibilidad 3

Nota. Plano de distribución del teatro Orfeón.

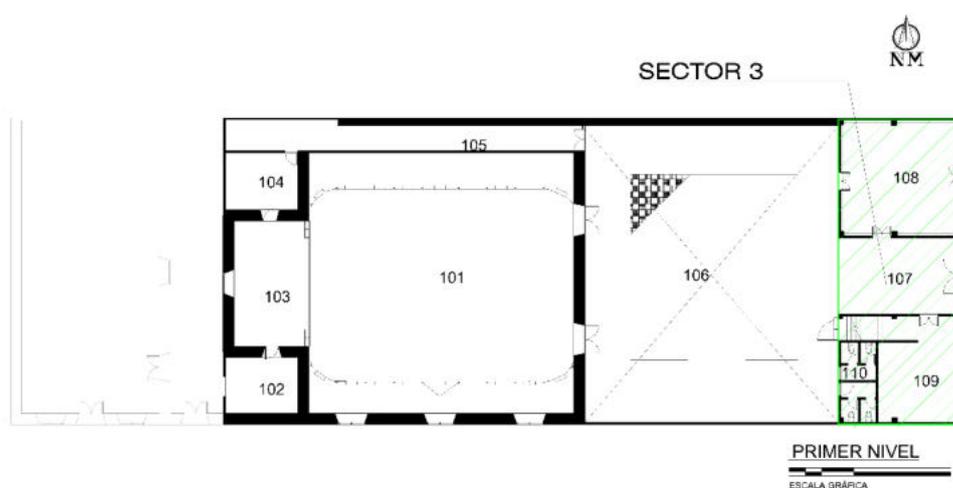
Figura 24

Acciones a realizar en el ambiente 107.

Nota. Plano de distribución del teatro Orfeón.

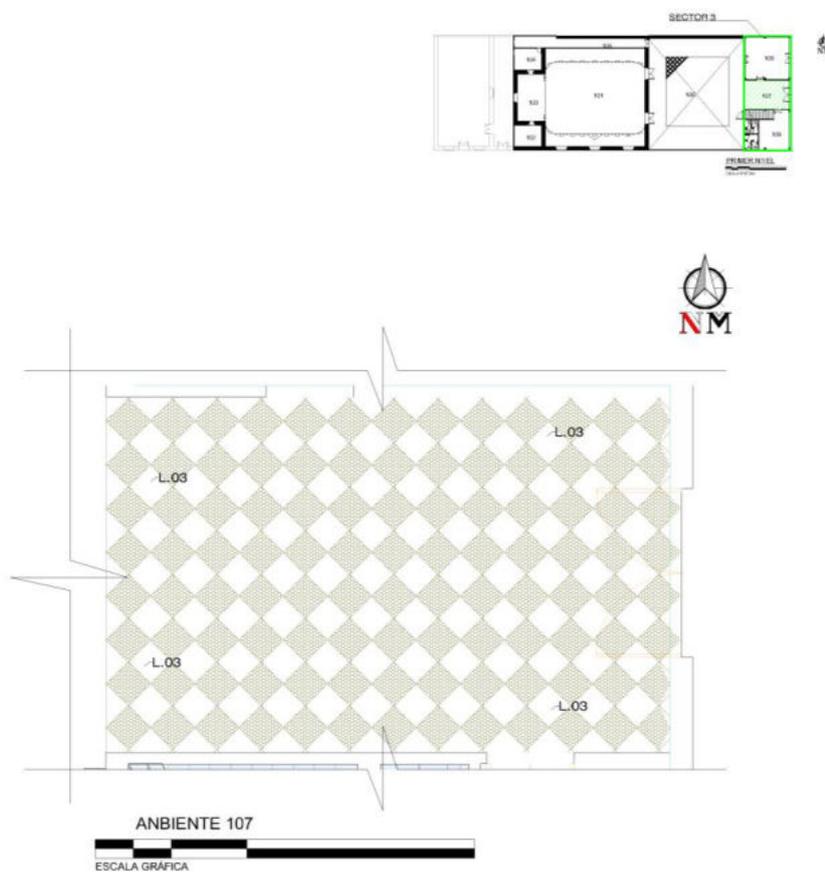
Figura 25

Acciones a realizar en el ambiente 107

LEYENDA DE INTERVENCIÓN				
ACCIÓN	TIPO DE LESIÓN	TEXTURA	CODIGO	ACCIONES A REALIZAR
FISICA	Humedades		01	LIMPIEZA MANUAL SUPERFICIAL + RETIRO DE ELEMENTO HÚMEDO + EMPASTADO DE COMPOSICIÓN DE YESO Y CEMENTO + LUADO Y PINTADO
	Sequedad		02	LIMPIEZA MANUAL SUPERFICIAL + PULIDO + HIDRATACIÓN CON ACEITE DE LINAZA
	Suciedad		03	LIMPIEZA MANUAL SUPERFICIAL + ELIMINACIÓN DE IMPUREZAS + LUADO Y PINTADO
	Erosión		04	RETIRO MANUAL DE REVESTIMIENTOS AFECTADO + COLOCACIÓN DE REVESTIMIENTO DE BARRO + LUADO Y PINTADO
MECANICAS	Fracturas		05	RETIRO MANUAL DE PARTE AFECTADA + COLOCACION DE NUEVO MATERIAL
	Desprendimientos		06	RETIRO MANUAL DE ZONA AFECTADO + LIMPIEZA MANUAL + APLICACION DE MATERIAL FALTANTE + TRATAMIENTO DE REVESTIMIENTO + PINTADO
	Fisuras		07	INYECCION DE MORTERO DE BARRO + ENLUCIDO DE YESO + PINTADO
	Grietas		08	LIMPIEZA MANUAL SUPERFICIAL + APLICACIÓN DE MORTERO DE BARRO + LUADO + ACABADO (APLICACIÓN DE PINTURA SATINADA)

QUIMICOS	Deformaciones		09	RETIRO MANUAL DE ZONA AFECTADO + LIMPIEZA MANUAL + APLICACION DE MATERIAL DEFORMADO + TRATAMIENTO DE REVESTIMIENTO + PINTADO
	Corrosión		10	RETIRO DEL METAL AFECTADO + LUADO + PINTADO + ANTIOXIDANTE
	Eflorescencias		11	LIMPIEZA MANUAL + DESALINIZACIÓN + TRATAMIENTO FUNGICIDA
BIOLÓGICOS	Descomposición		12	RETIRO MANUAL DE ZONA AFECTADO + LIMPIEZA MANUAL + TRATAMIENTO CURATIVO + TRATAMIENTO SUPERFICIAL + PINTADO
	Hongos		13	LIMPIEZA MANUAL + DESALINIZACIÓN + TRATAMIENTO FUNGICIDAS
	Xilofagos		14	LIMPIEZA MANUAL + DESBASTADO DE ZONA DAÑADA + TRATAMIENTO CURATIVO EN PROFUNDIDA + TRATAMIENTO SUPERFICIAL

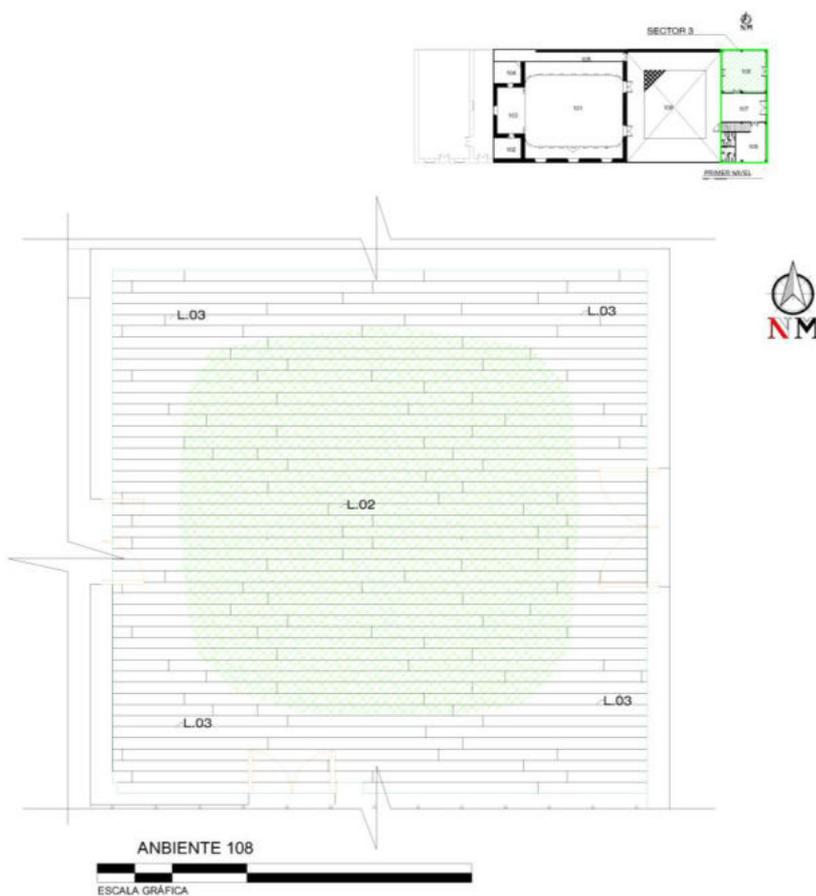
Figura 26

Acciones a realizar en el ambiente 108.

LEYENDA DE INTERVENCIÓN				
ACCIÓN	TIPO DE LESIÓN	TEXTURA	CODIGO	ACCIONES A REALIZAR
FISICA	Humedades		01	LIMPIEZA MANUAL SUPERFICIAL + RETIRO DE ELEMENTO HÚMEDO + EMPASTADO DE COMPOSICIÓN DE YESO Y CEMENTO + LUADO Y PINTADO
	Sequedad		02	LIMPIEZA MANUAL SUPERFICIAL + PULIDO + HIDRATACIÓN CON ACEITE DE LINAZA
	Suciedad		03	LIMPIEZA MANUAL SUPERFICIAL + ELIMINACIÓN DE IMPUREZAS + LUADO Y PINTADO
	Erosión		04	RETIRO MANUAL DE REVESTIMIENTOS AFECTADO + COLOCACIÓN DE REVESTIMIENTO DE BARRO + LUADO Y PINTADO
MECANICAS	Fracturas		05	RETIRO MANUAL DE PARTE AFECTADA + COLOCACION DE NUEVO MATERIAL
	Desprendimientos		06	RETIRO MANUAL DE ZONA AFECTADO + LIMPIEZA MANUAL + APLICACION DE MATERIAL FALTANTE + TRATAMIENTO DE REVESTIMIENTO + PINTADO
	Fisuras		07	INYECCIÓN DE MORTERO DE BARRO + ENLUCIDO DE YESO + PINTADO
	Grietas		08	LIMPIEZA MANUAL SUPERFICIAL + APLICACIÓN DE MORTERO DE BARRO + LUADO + ACABADO (APLICACIÓN DE PINTURA SATINADA)

Deformaciones		09	RETIRO MANUAL DE ZONA AFECTADO + LIMPIEZA MANUAL + APLICACION DE MATERIAL DEFORMADO + TRATAMIENTO DE REVESTIMIENTO + PINTADO
QUIMICOS	Corrosión		10	RETIRO DEL METAL AFECTADO + LUADO + PINTADO + ANTIOXIDANTE
	Eflorescencias		11	LIMPIEZA MANUAL + DESALINIZACIÓN + TRATAMIENTO FUNGICIDA
	Descomposición		12	RETIRO MANUAL DE ZONA AFECTADO + LIMPIEZA MANUAL + TRATAMIENTO CURATIVO + TRATAMIENTO SUPERFICIAL + PINTADO
BIOLÓGICOS	Hongos		13	LIMPIEZA MANUAL + DESALINIZACIÓN + TRATAMIENTO FUNGICIDAS
	Xilofagos		14	LIMPIEZA MANUAL + DESBASTADO DE ZONA DAÑADA + TRATAMIENTO CURATIVO EN PROFUNDIDA + TRATAMIENTO SUPERFICIAL

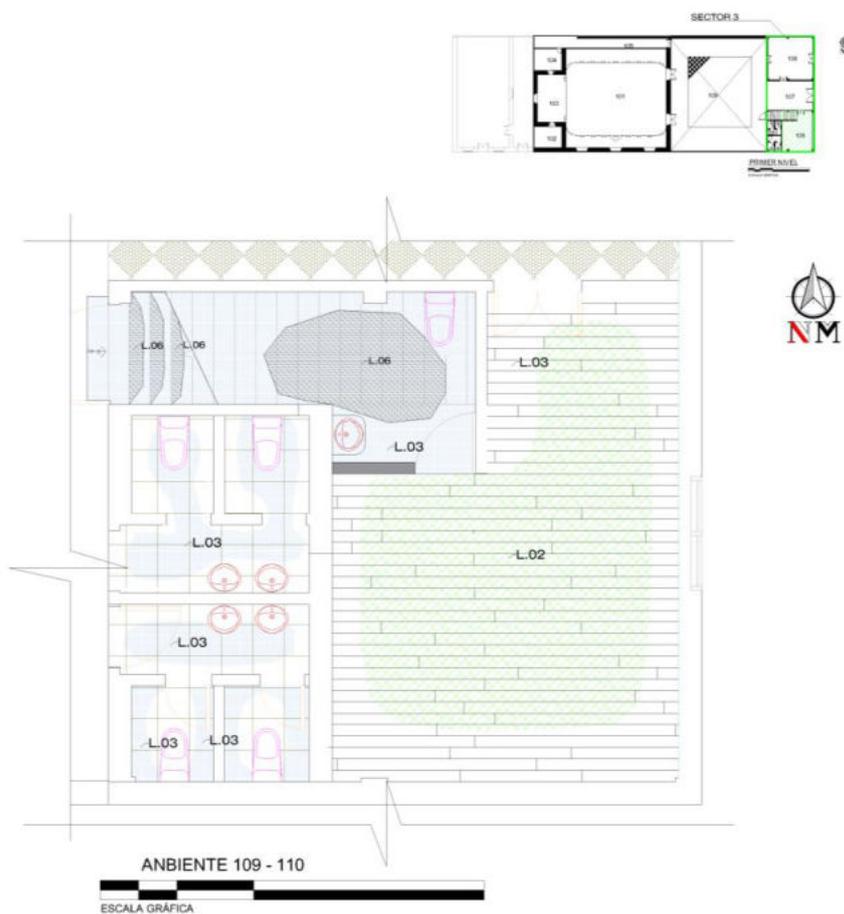
Figura 27

Acciones a realizar en los ambientes 109 - 110

LEYENDA DE INTERVENCIÓN				
ACCIÓN	TIPO DE LESIÓN	TEXTURA	CODIGO	ACCIONES A REALIZAR
FISICA	Humedades		01	LIMPIEZA MANUAL SUPERFICIAL + RETIRO DE ELEMENTO HÚMEDO + EMPASTADO DE COMPOSICIÓN DE YESO Y CEMENTO + LUJADO Y PINTADO
	Sequedad		02	LIMPIEZA MANUAL SUPERFICIAL + PULIDO + HIDRATACIÓN CON ACEITE DE LINAZA
	Suciedad		03	LIMPIEZA MANUAL SUPERFICIAL + ELIMINACIÓN DE IMPUREZAS + LUJADO Y PINTADO
	Erosión		04	RETIRO MANUAL DE REVESTIMIENTOS AFECTADO + COLOCACIÓN DE REVESTIMIENTO DE BARRO + LUJADO Y PINTADO
MECANICAS	Fracturas		05	RETIRO MANUAL DE PARTE AFECTADA + COLOCACION DE NUEVO MATERIAL
	Desprendimientos		06	RETIRO MANUAL DE ZONA AFECTADO + LIMPIEZA MANUAL + APLICACION DE MATERIAL FALTANTE + TRATAMIENTO DE REVESTIMIENTO + PINTADO
	Fisuras		07	INYECCIÓN DE MORTERO DE BARRO + ENLUCIDO DE YESO + PINTADO
	Grietas		08	LIMPIEZA MANUAL SUPERFICIAL + APLICACIÓN DE MORTERO DE BARRO + LUJADO + ACABADO (APLICACIÓN DE PINTURA SATINADA)

Deformaciones		09	RETIRO MANUAL DE ZONA AFECTADO + LIMPIEZA MANUAL + APLICACION DE MATERIAL DEFORMADO + TRATAMIENTO DE REVESTIMIENTO + PINTADO
QUIMICOS	Corrosión		10	RETIRO DEL METAL AFECTADO + LUJADO + PINTADO + ANTIOXIDANTE
	Eflorescencias		11	LIMPIEZA MANUAL + DESALINIZACIÓN + TRATAMIENTO FUNGICIDA
	Descomposición		12	RETIRO MANUAL DE ZONA AFECTADO + LIMPIEZA MANUAL + TRATAMIENTO CURATIVO + TRATAMIENTO SUPERFICIAL + PINTADO
BIOLÓGICOS	Hongos		13	LIMPIEZA MANUAL + DESALINIZACIÓN + TRATAMIENTO FUNGICIDAS
	Xilofagos		14	LIMPIEZA MANUAL + DESBASTADO DE ZONA DAÑADA + TRATAMIENTO CURATIVO EN PROFUNDIDAD + TRATAMIENTO SUPERFICIAL

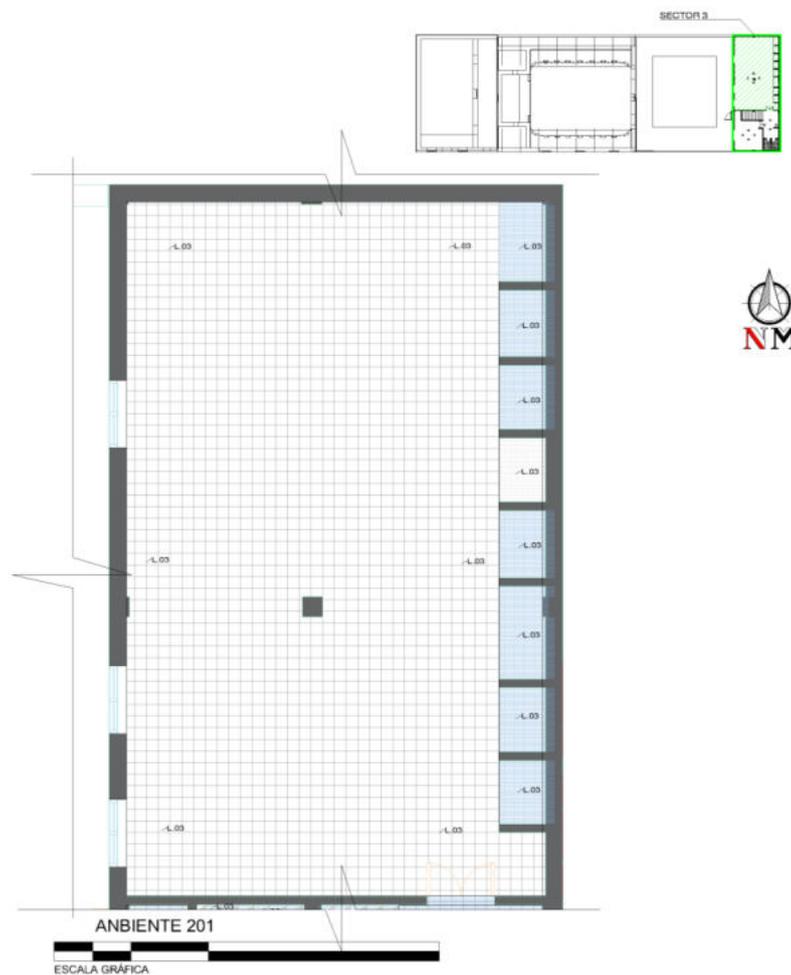
Figura 28

Acciones a realizar en el ambiente 201.

LEYENDA DE INTERVENCIÓN				
ACCIÓN	TIPO DE LESIÓN	TEXTURA	CODIGO	ACCIONES A REALIZAR
FISICA	Humedades		01	LIMPIEZA MANUAL SUPERFICIAL + RETIRO DE ELEMENTO HÚMEDO + EMPASTADO DE COMPOSICIÓN DE YESO Y CEMENTO + LIJADO Y PINTADO
	Sequedad		02	LIMPIEZA MANUAL SUPERFICIAL + PULIDO + HIDRATACIÓN CON ACEITE DE LINAZA
	Suciedad		03	LIMPIEZA MANUAL SUPERFICIAL + ELIMINACIÓN DE IMPUREZAS + LIJADO Y PINTADO
	Erosión		04	RETIRO MANUAL DE REVESTIMIENTOS AFECTADO + COLOCACIÓN DE REVESTIMIENTO DE BARRO + LIJADO Y PINTADO
MECANICAS	Fracturas		05	RETIRO MANUAL DE PARTE AFECTADA + COLOCACION DE NUEVO MATERIAL
	Desprendimientos		06	RETIRO MANUAL DE ZONA AFECTADO + LIMPIEZA MANUAL + APLICACION DE MATERIAL FALTANTE + TRATAMIENTO DE REVESTIMIENTO + PINTADO
	Fisuras		07	INYECCIÓN DE MORTERO DE BARRO + ENLUCIDO DE YESO + PINTADO
	Grietas		08	LIMPIEZA MANUAL SUPERFICIAL + APLICACIÓN DE MORTERO DE BARRO + LIJADO + ACABADO (APLICACIÓN DE PINTURA SATINADA)

Deformaciones		09	RETIRO MANUAL DE ZONA AFECTADO + LIMPIEZA MANUAL + APLICACION DE MATERIAL DEFORMADO + TRATAMIENTO DE REVESTIMIENTO + PINTADO
QUIMICOS	Corrosión		10	RETIRO DEL METAL AFECTADO + LIJADO + PINTADO + ANTIOXIDANTE
	Eflorescencias		11	LIMPIEZA MANUAL + DESALINIZACIÓN + TRATAMIENTO FUNGICIDA
	Descomposición		12	RETIRO MANUAL DE ZONA AFECTADO + LIMPIEZA MANUAL + TRATAMIENTO CURATIVO + TRATAMIENTO SUPERFICIAL + PINTADO
BIOLÓGICOS	Hongos		13	LIMPIEZA MANUAL + DESALINIZACIÓN + TRATAMIENTO FUNGICIDAS
	Xilofagos		14	LIMPIEZA MANUAL + DESBASTADO DE ZONA DAÑADA + TRATAMIENTO CURATIVO EN PROFUNDA + TRATAMIENTO SUPERFICIAL

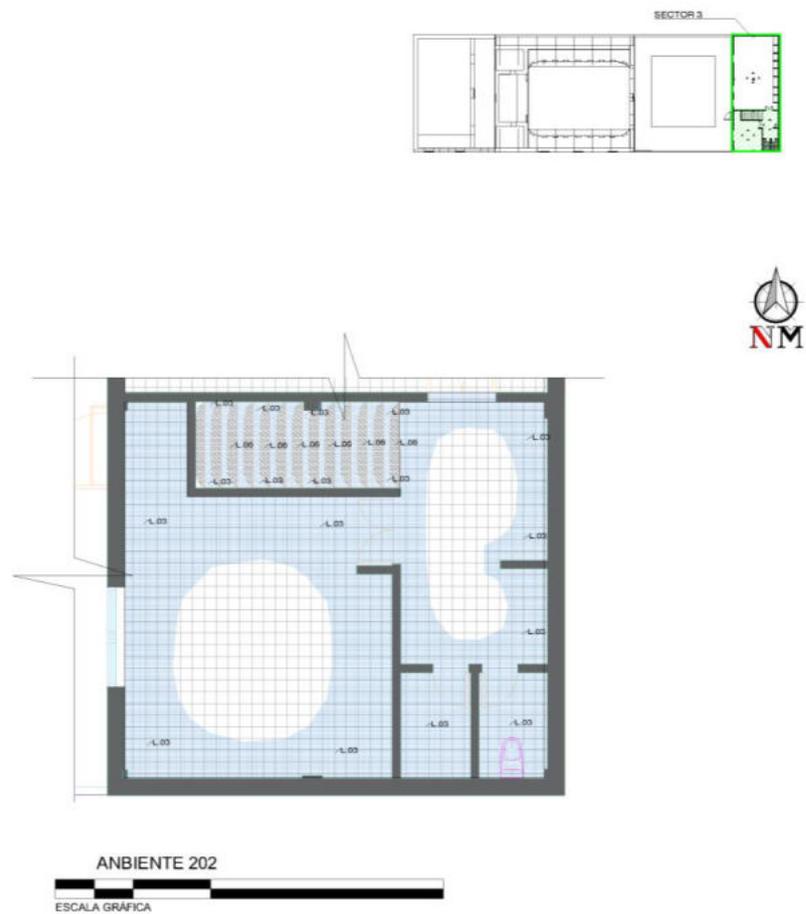
Figura 29

Acciones a realizar en el ambiente 202

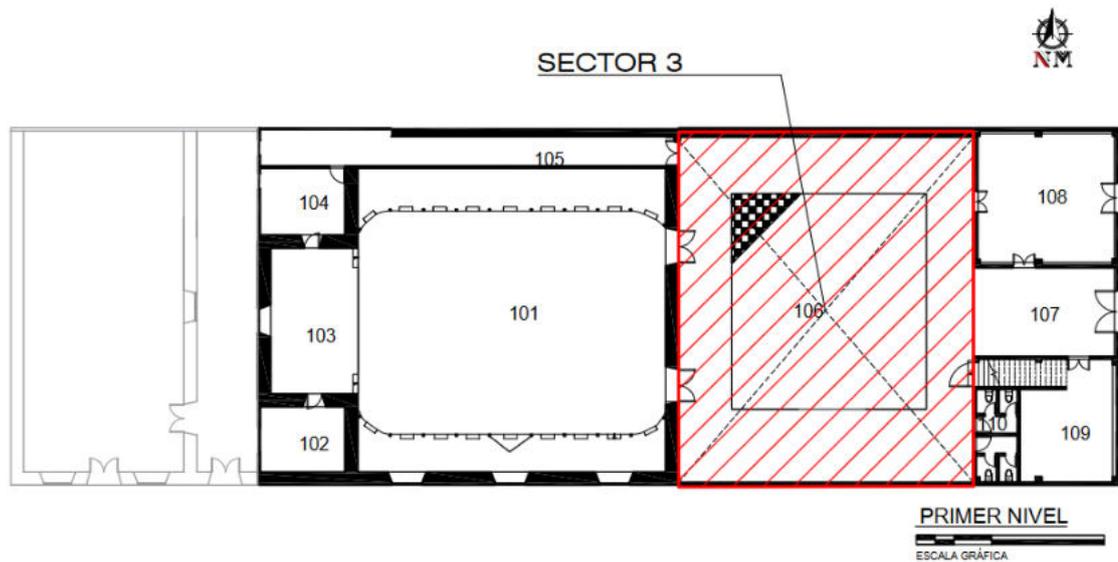
Figura 30*Esquema de ubicación del sector 2 obra nueva*

Nota. Plano de distribución del teatro Orfeón.

Este ambiente será de carácter social, como un espacio de usos múltiples, en el que se desarrollarán actividades como festival de teatro y danzas, conciertos, ferias culturales, eventos gastronómicos, talleres de arte, presentaciones culturales, proyecciones de video, etc. Por ello, se mantendrá el espacio libre. Se planteará una configuración especial que le otorgue unidad al conjunto, a la vez una lectura fácil, por lo que se plantea una organización centralizada alrededor del patio como gran espacio público. La altura de la nueva edificación se alineará a la altura de la edificación antigua, definiendo un sólido envolvente del espacio.

Esta propuesta se realizará en el patio ya que es el núcleo alrededor del cual se organizan y distribuyen las actividades culturales. Está caracterizado física y especialmente por ser amplio y sobrio, siendo este el espacio central. De esta manera, se establece una relación entre las edificaciones nuevas y antiguas no aparezcan como elementos ajenos y diferenciados, sino como partes importantes de la propuesta arquitectónica de conjunto.

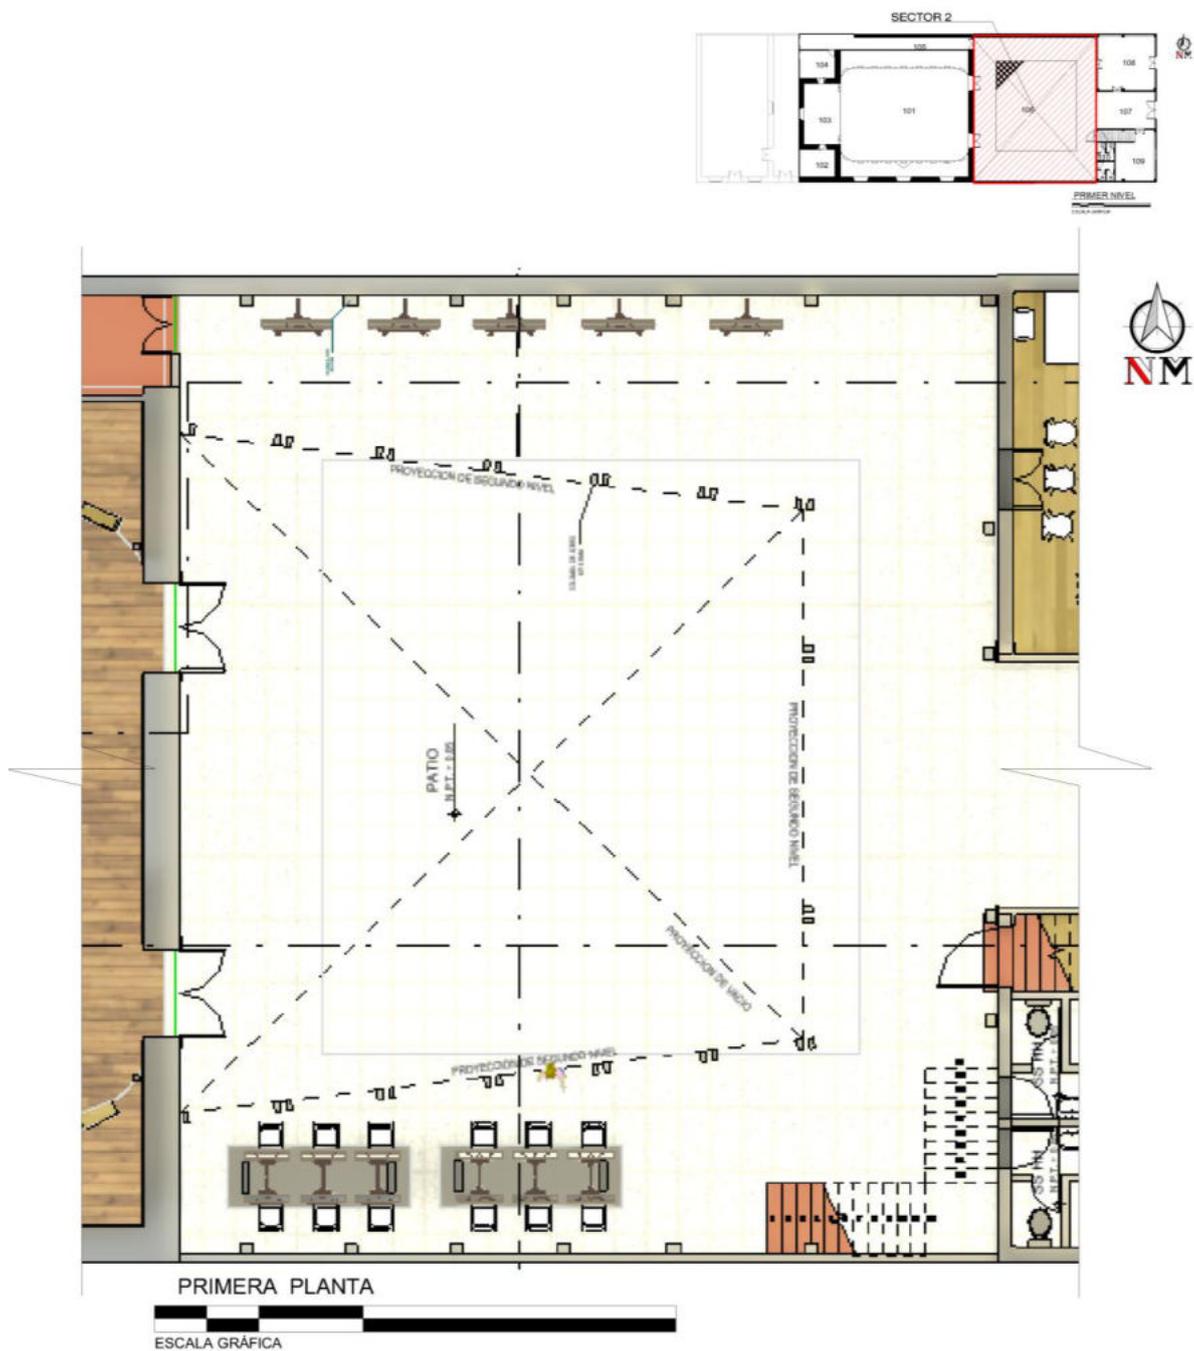
Figura 31

Intervención en el sector 2

Nota. Primera planta Elaboración propia.

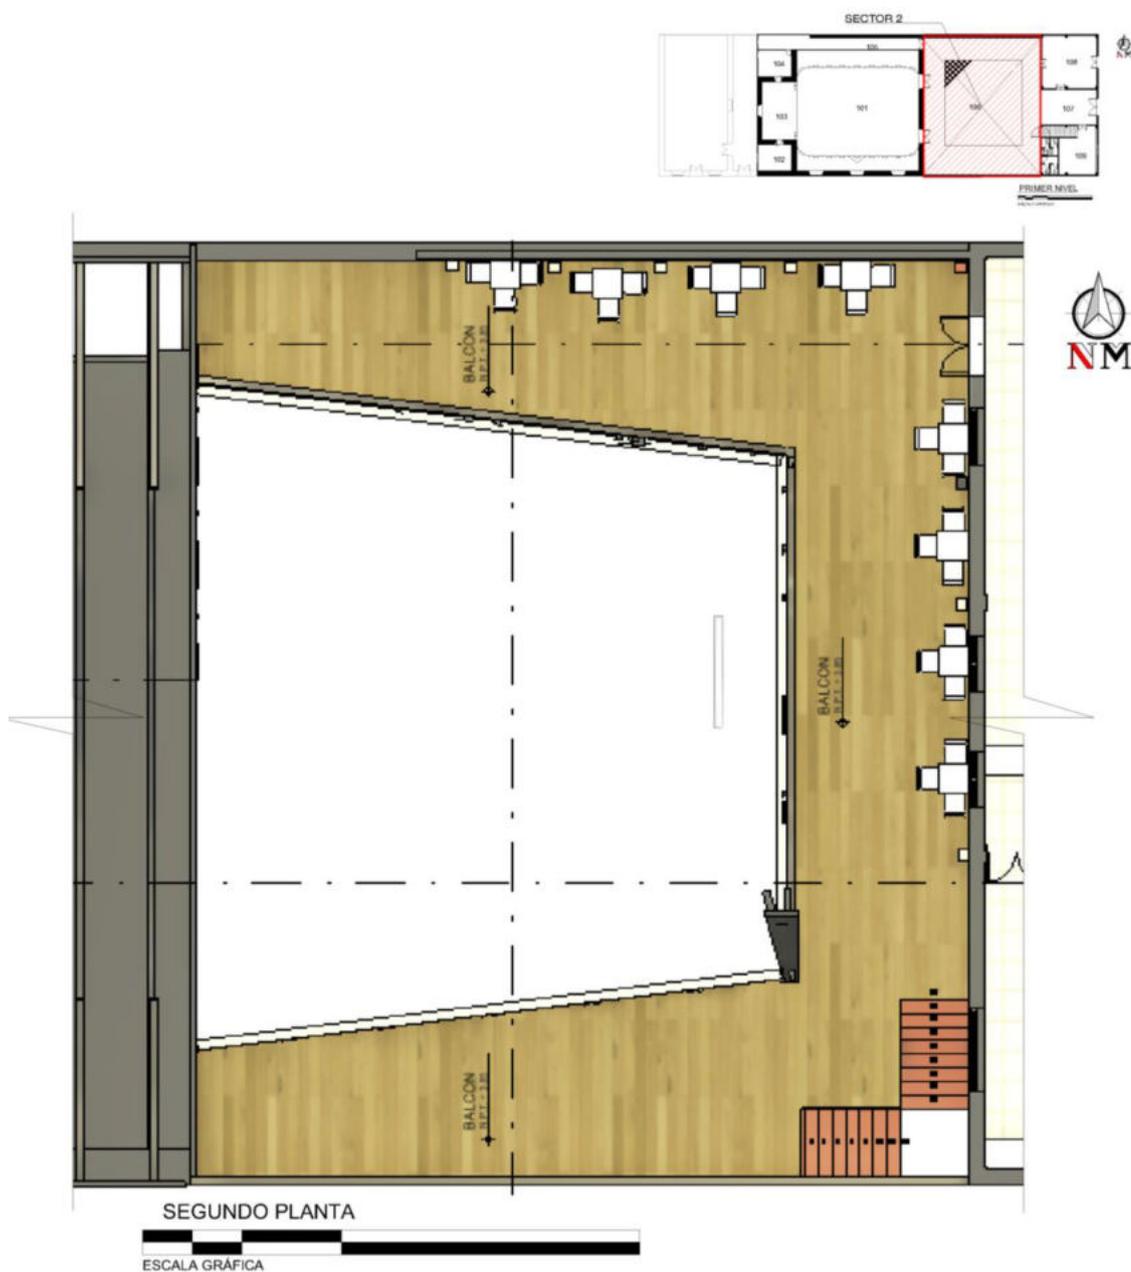
Figura 32

Planta segundo nivel

Nota. Intervención en el segundo nivel estructura reversible
