“PUESTA EN VALOR DEL TEATRO ORFEÓN COMO CENTRO CULTURAL PARA
LA CIUDAD DE TACNA”

TESIS

ARQUITECTO

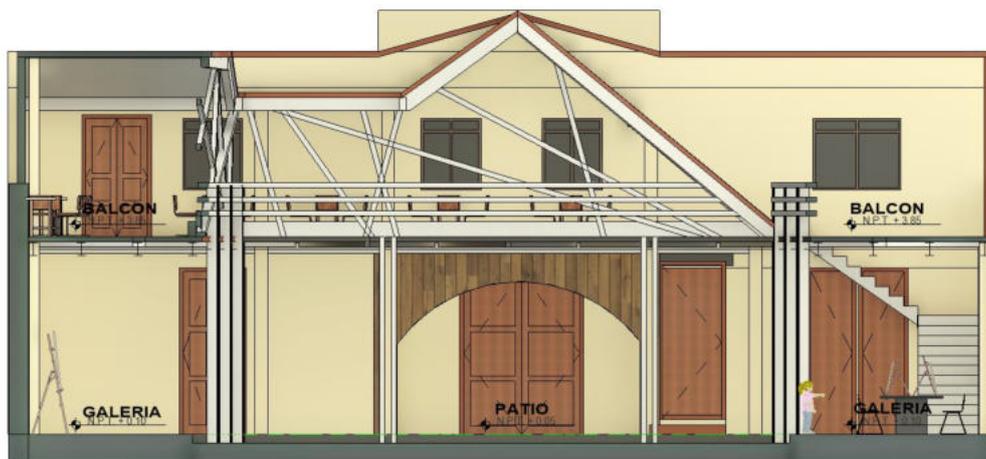
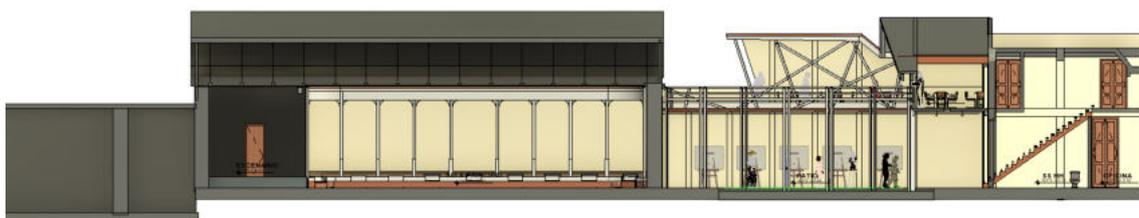
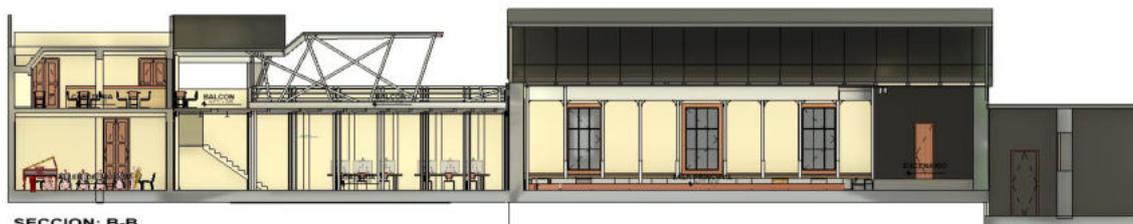
Figura 33

Propuesta de intervención

**SECCION: D-D**

**SECCION: A - A**

**SECCION: B-B**

Nota. Secciones de la intervención.

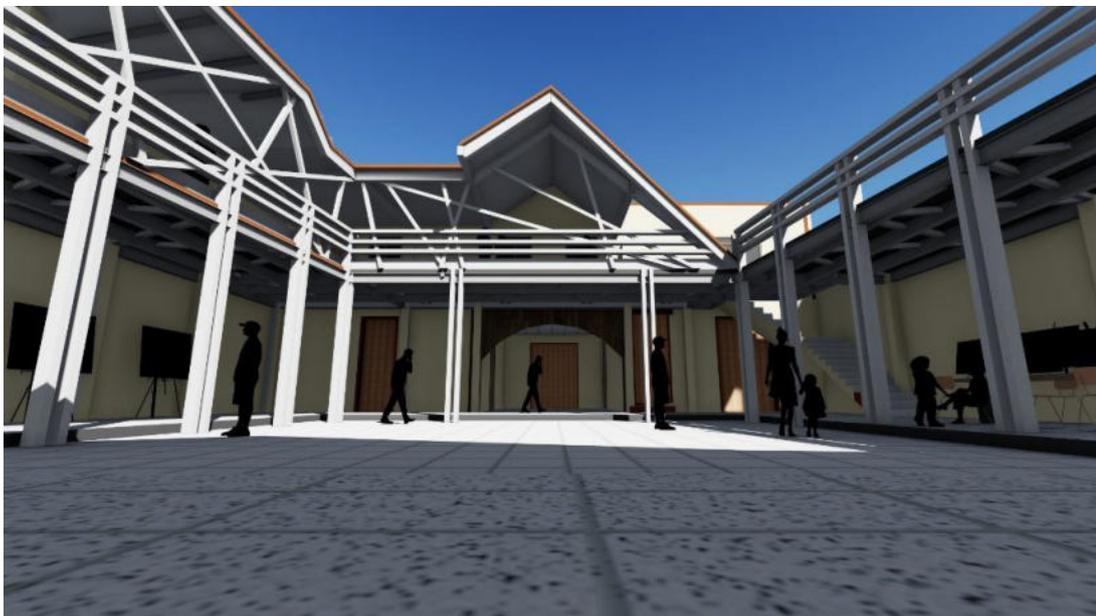
Figura 34

Vistas 3d de la intervención

Nota. Obra nueva en el sector 2

Se podrán crear diferentes ambientes y configuraciones, adaptando el patio a diversos eventos y actividades. El acero es un material altamente resistente a la intemperie y al desgaste, lo que garantiza una larga vida útil de la estructura. Además, su alta resistencia estructural permite soportar cargas y vibraciones sin riesgo de daños. La estructura de acero aportará un toque moderno al patio del teatro, creando un diálogo entre la arquitectura histórica y el diseño contemporáneo. Se podrán incorporar elementos como celosías, pérgolas o cubiertas móviles, generando un espacio dinámico y atractivo. (Ver plano de Propuesta.)

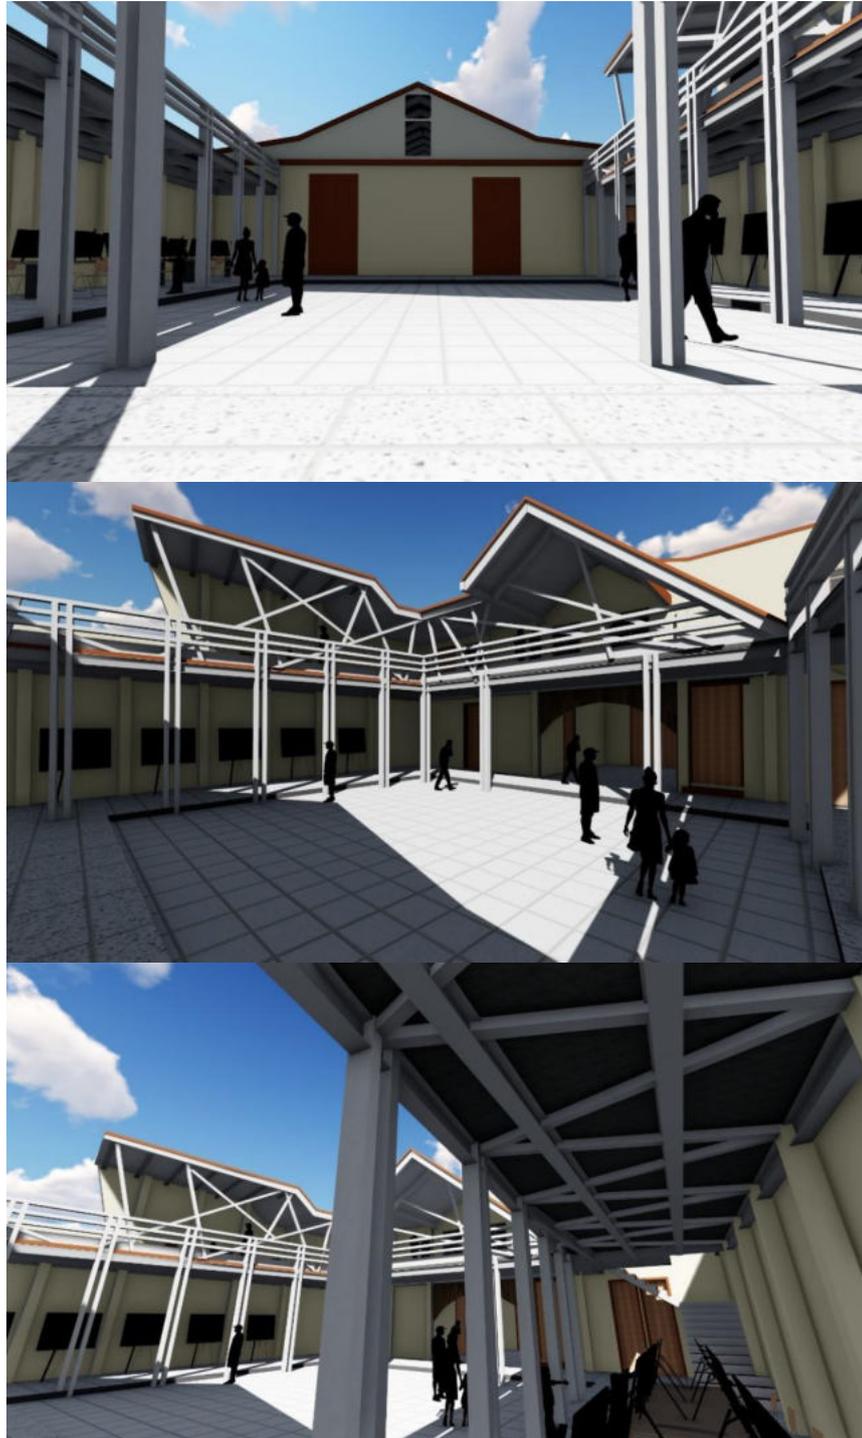
Figura 35*Vistas 3d*

Nota. Vistas del sector 2 obra nueva

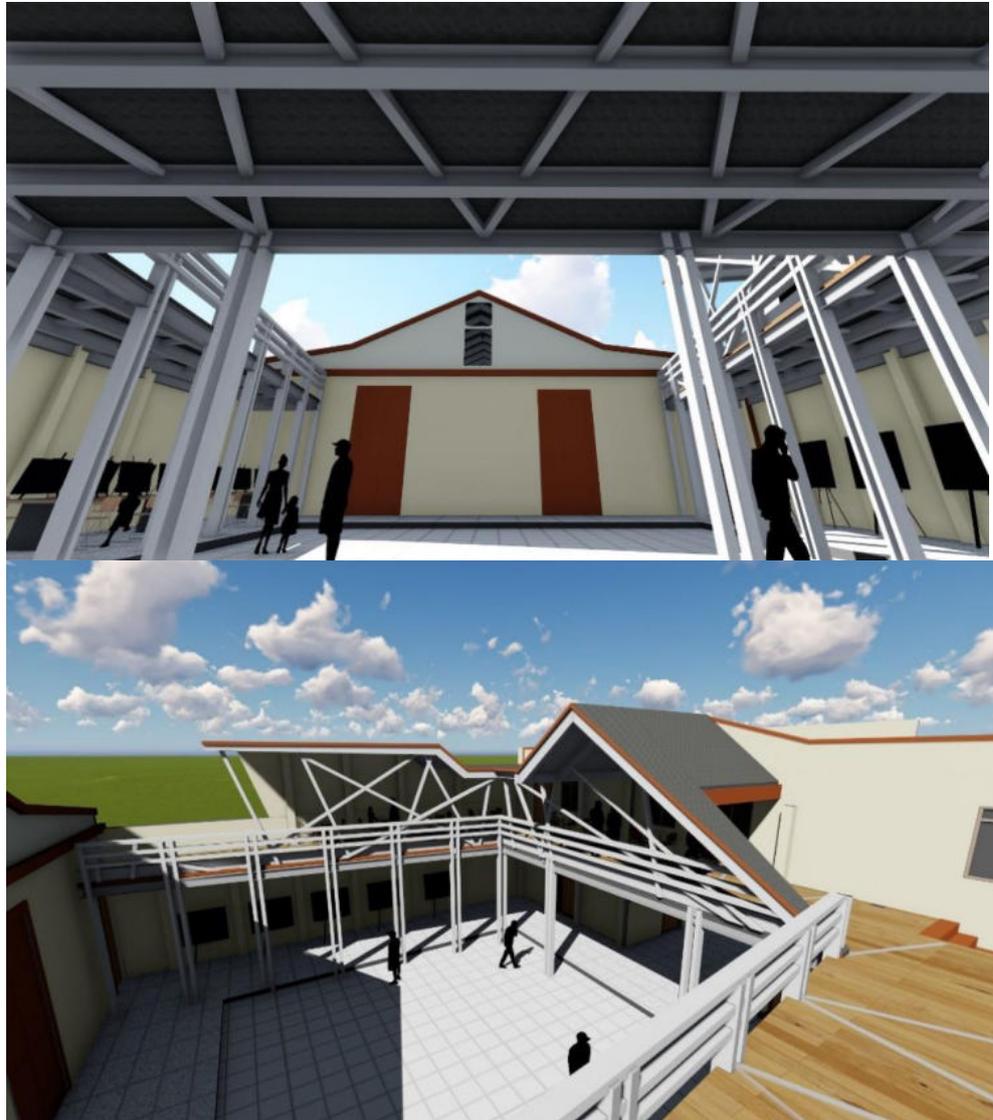
Figura 36*Vistas 3d*

Nota. Vistas del sector 2, obra nueva

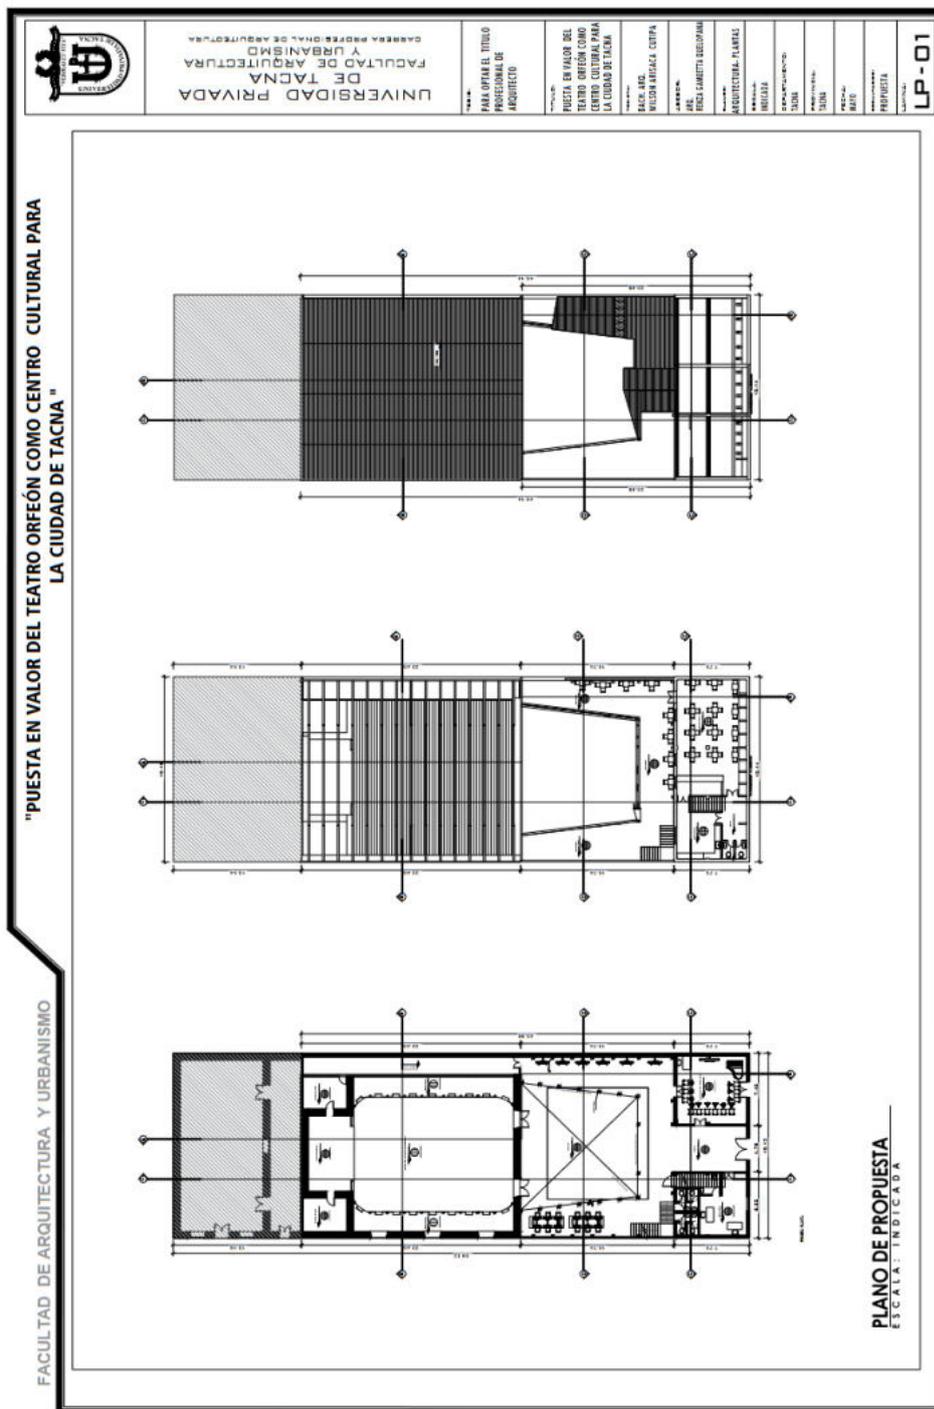
Figura 37

Imagen del plano de propuesta.

Nota. La imagen muestra el plano de distribución del primer nivel, segundo nivel y plano de techo.

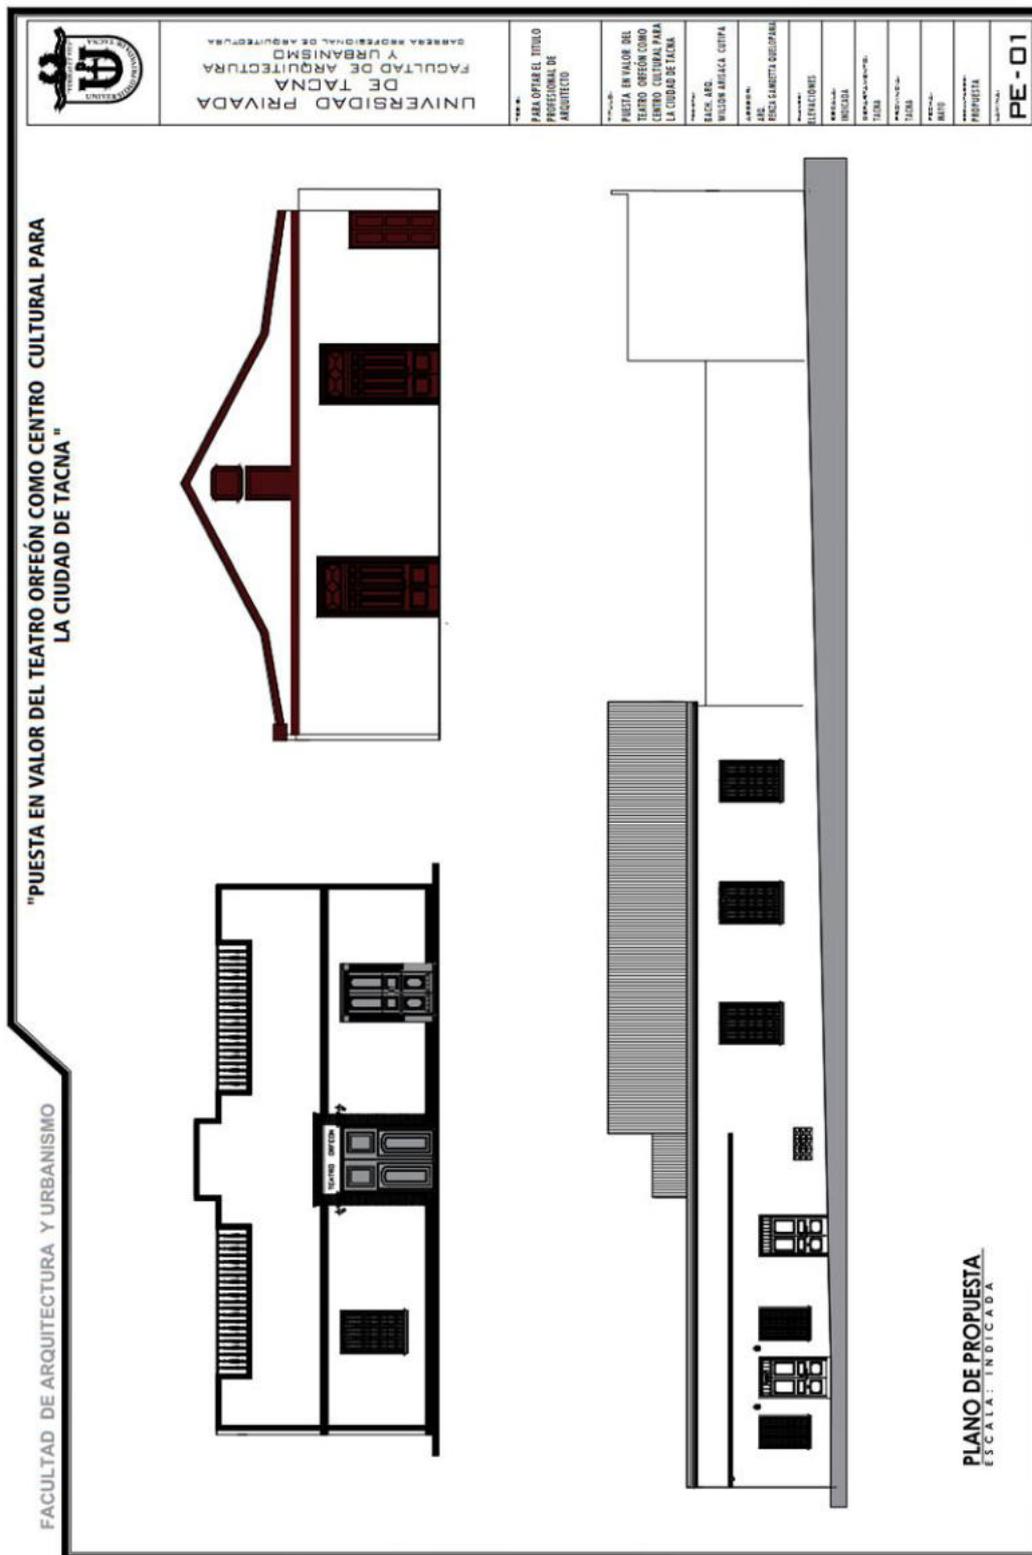
Figura 39

Imagen del plano de elevaciones

Nota. La imagen muestra el plano de la fachada principal, fachada secundaria y fachada lateral del Teatro de Orfeón.

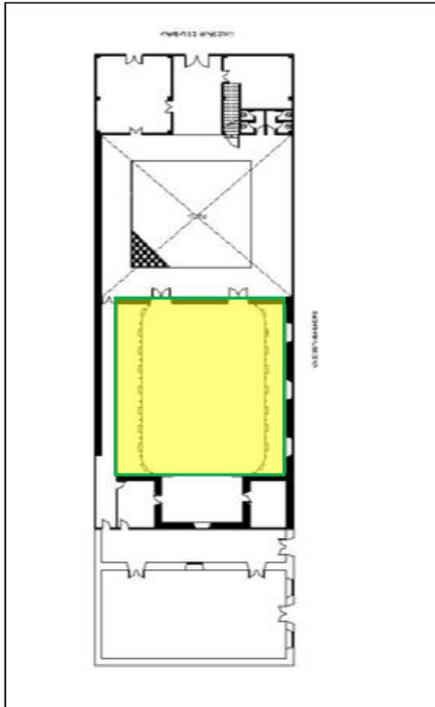
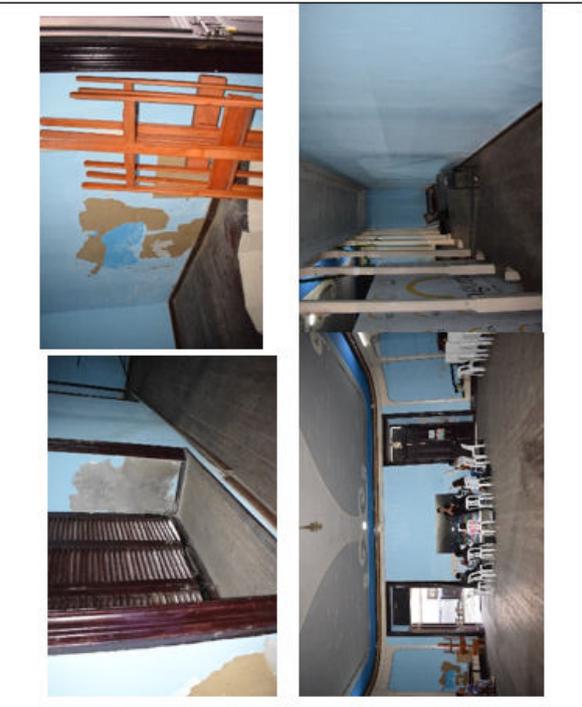
Ambiente 101

MATERIAL		original		Est. Conserva.		CONDICION Y/O CARACTERIST.
		SI	NO			
P I S O	Madera estacionada	●				Desnivel
	Loseta					Humedad
	Vinílico					Suciedad
M U R O	Cemento pulido					Elementos ajenos
	Adobe	●				Enlucido afectado por humedad
	Tabiquería de quincha	●				fisuras
	Tabiquería de triplay					Ataque de organismos
	Tabiquería de ladrillo					Desprendimiento de enlucidos
V A N O S	Acab. Pintura policromada					Intervención imprudente
	Madera	●				Ataque de organismos
	Vidrios pavonados					Perforaciones/rajaduras
	Vidrios simples					
	Vidrios catedral					Vidrios rotos
	Cerrajería metálica	●				
	Madera	●				Faltan piezas
	Vidrios simples					
	Vidrios catedral					
	Cerrajería metálica	●				
	Madera entablada					Ataque de organismos
	Piedra de cantería					Perforaciones/rajaduras
	Pinturas murales					Elementos ajenos
Z O C A L O	contrazocalo					Completo
	Madera	●				Incompleto
	Estructura de madera	●				Perdida de entablado

Cielo raso					
T E C H O	Vigas de madera	●				
	Arte decorativo					Vidrios expuestas
	Pinturas policromadas					Pinturas cubiertas
	calamina	●				Adición de elementos extraños

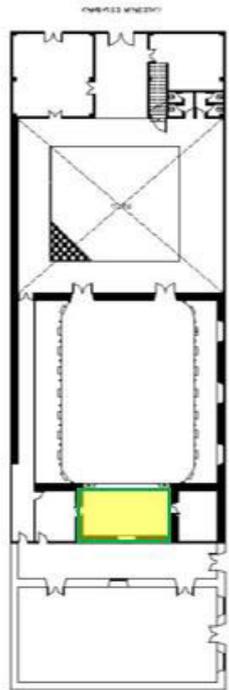
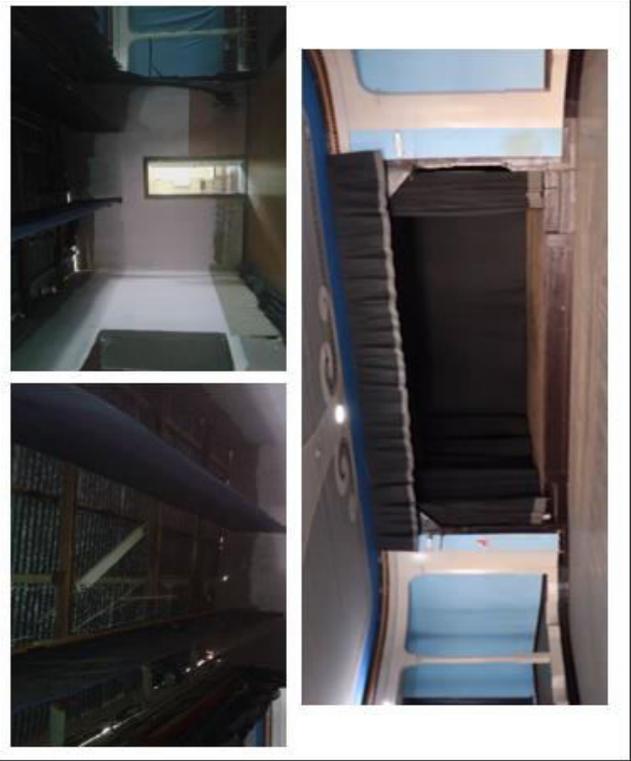
Ambiente 102

P I S O	MATERIAL	original		Est. Conserva.			CONDICION Y/O CARACTERIST.
		SI	NO	SI	NO	NO	
M U R O	Madera estacionada	●					Desnivel
	Loseta						Humedad
	Vinílico						Suciedad
	Cemento pulido						Elementos ajenos
V A N O S	Adobe	●					Enlucido afectado por humedad
	Tabiquería de quincha						fisuras
	Tabiquería de triplay						Ataque de organismos
	Tabiquería de ladrillo						Desprendimiento de enlucidos
Z O C A L O	Acab. Pintura policromada	●					intervención imprudente
	Madera						Ataque de organismos
	Vidrios pavonados						Perforaciones/rajaduras
	Vidrios simples						
	Vidrios catedral						Vidrios rotos
	Cerrajería metálica						
	Madera						Faltan piezas
	Vidrios simples						
	Vidrios catedral						
	Cerrajería metálica						
	Madera entablada						Ataque de organismos
	Piedra de cantería						Perforaciones/rajaduras
T E C H O	Pinturas murales						Elementos ajenos
	contrazocalo						Completo
	Madera						Incompleto

T E C H O	Estructura de madera	●					Perdida de entablado
	Cielo raso						
	Vigas de madera						
	Arte decorativo						Pinturas expuestas
	Pinturas policromadas						Pinturas cubiertas
	calamina	●					Adición de elementos extraños

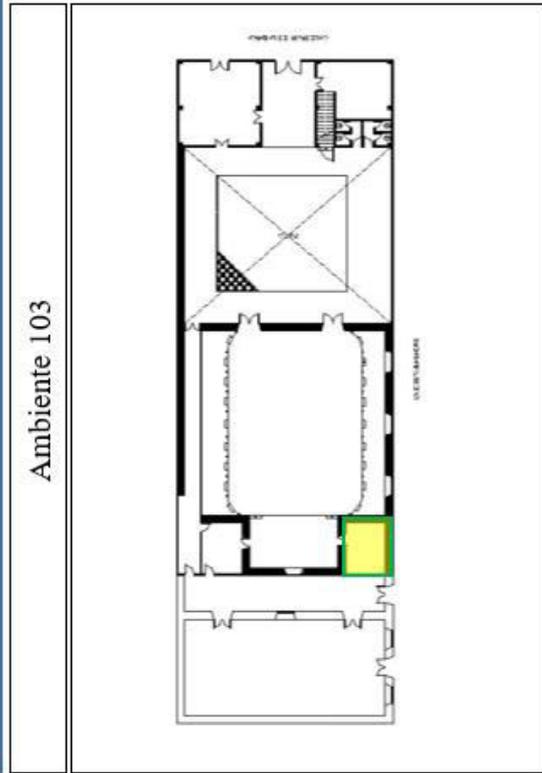
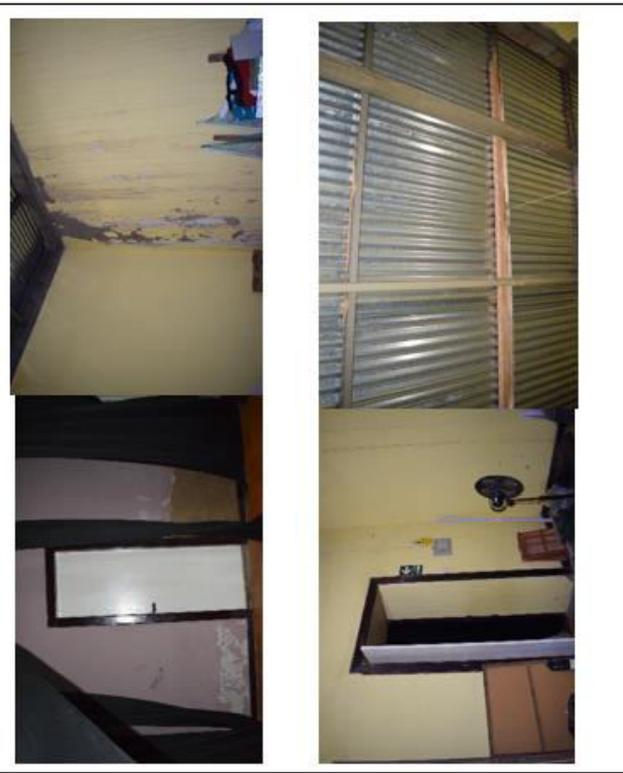
MATERIAL		original		Est. Conserva.		CONDICION Y/O CHARACTERIST.
	SI	NO	SI	NO	SI	NO	
PISO	Madera estacionada	●	●		100		Desnivel
	Loseta						Humedad
	Vinilico						Suciedad
MURO	Cemento pulido						Elementos ajenos
	Adobe	●					Enlucido afectado por humedad fisuras
	Tabiquería de quincha						Ataque de organismos
	Tabiquería de triplay						Desprendimiento de enlucidos
VANO	Tabiquería de ladrillo						Intervención imprudente
	Acab. Pintura policromada	●	●				Ataque de organismos
	Madera	●					Perforaciones/rajaduras
	Vidrios pavonados						Vidrios rotos
	Vidrios simples						Faltan piezas
	Vidrios catedral						
	Cerrajería metálica						
	Madera						
	Vidrios simples						
	Vidrios catedral						
	Cerrajería metálica						
	Madera entablada						Ataque de organismos
	Piedra de cantería						Perforaciones/rajaduras
ZOCALOS	Pinturas murales						Elementos ajenos
	Contrazocalo						Completo
	Madera	●					Incompleto

Estructura de madera	●					Perdida de entablado
TECHO	Cielo raso						
	Vigas de madera						
	Arte decorativo						Pinturas expuestas
	Pinturas policromadas calamina	●					Pinturas cubiertas
							Adición de elementos extraños

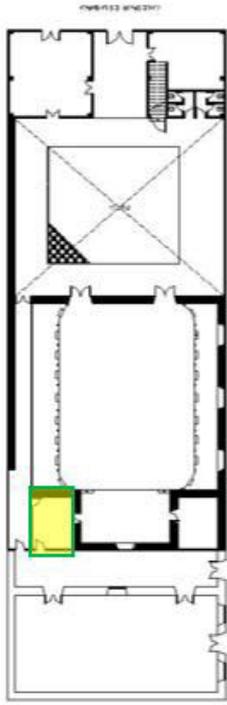
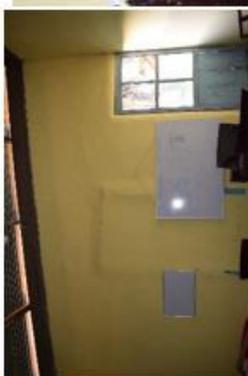
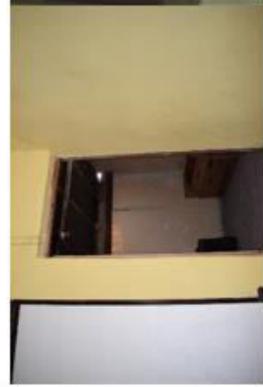
Ambiente 104

PISO	MATERIAL		original		Est. Conserva.			CONDICION Y/O CARACTERIST.
	SI	NO	SI	NO	SI	NO	NO	
MUR	Madera estacionada							Desnivel
	Loseta							Humedad
	Vinilico							Suciedad
	Cemento pulido							Elementos ajenos
	Adobe							Enlucido afectado por humedad
UO	Tabiquería de quincha							fisuras
	Tabiquería de triplay							Ataque de organismos
	Tabiquería de ladrillo							Desprendimiento de enlucidos
	Acab. Pintura policromada							Intervención imprudente
VANOS	Madera							Ataque de organismos
	Vidrios pavonados							Perforaciones/rajaduras
	Vidrios simples							Vidrios rotos
	Vidrios catedral							
	Cerrajería metálica							
	Madera							Faltan piezas
	Vidrios simples							
	Vidrios catedral							
	Cerrajería metálica							
ZOCALOS	Madera entablada							Ataque de organismos
	Piedra de cantería							Perforaciones/rajaduras
	Pinturas murales							Elementos ajenos
	contrazocalo							Completo
	Madera							Incompleto

TECHO	Estructura de madera							Perdida de entablado
	Cielo raso							
	Vigas de madera							
	Arte decorativo							Pinturas expuestas
	Pinturas policromadas calamina							Pinturas cubiertas
								Adición de elementos extraños

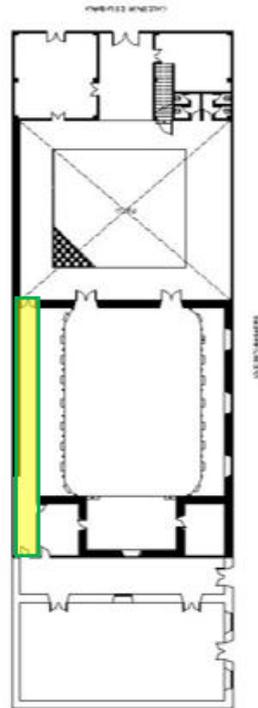
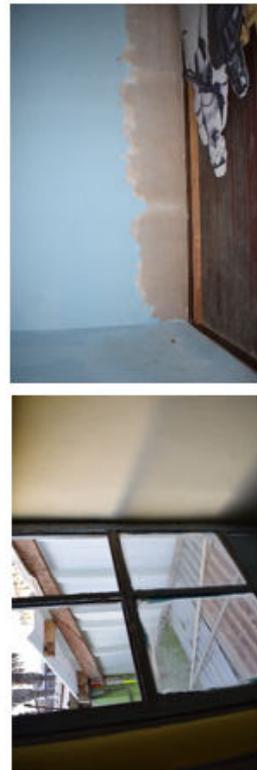
Ambiente 105

MATERIAL	original		Est. Conserva.			CONDICION Y/O CARACTERIST.
		SI	NO				
P I S O	Madera estacionada						
	Loseta						Desnivel
	Vinílico						Humedad
	Cemento pulido						Suciedad
M U R O	Adobe						Elementos ajenos
	Tabiquería de quincha						Enlucido afectado por humedad
	Tabiquería de triplay						fisuras
	Tabiquería de ladrillo						Ataque de organismos
V A N O S	Acab. Pintura policromada						Desprendimiento de enlucidos
	Madera						Intervención imprudente
	Vidrios pavonados						Ataque de organismos
	Vidrios simples						Perforaciones/rajaduras
	Vidrios catedral						Vidrios rotos
	Cerrajería metálica						Faltan piezas
	Madera						
	Vidrios simples						
	Vidrios catedral						
	Cerrajería metálica						
	Madera entablada						Ataque de organismos
	Piedra de cantería						Perforaciones/rajaduras
	Pinturas murales						Elementos ajenos
Z O C A L O	contrazocalo						Completo
	Madera						Incompleto
	Estructura de madera						Perdida de entablado

Cielo raso						
T E C H O	Vigas de madera						
	Arte decorativo						Pinturas expuestas
	Pinturas policromadas						Pinturas cubiertas
	calamina						Adición de elementos extraños

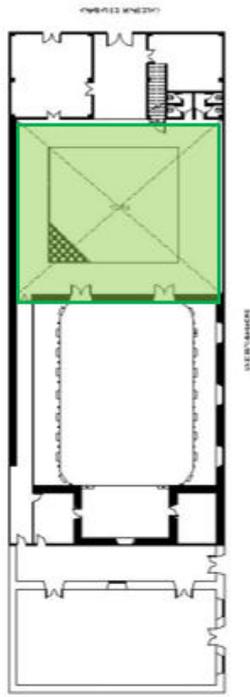
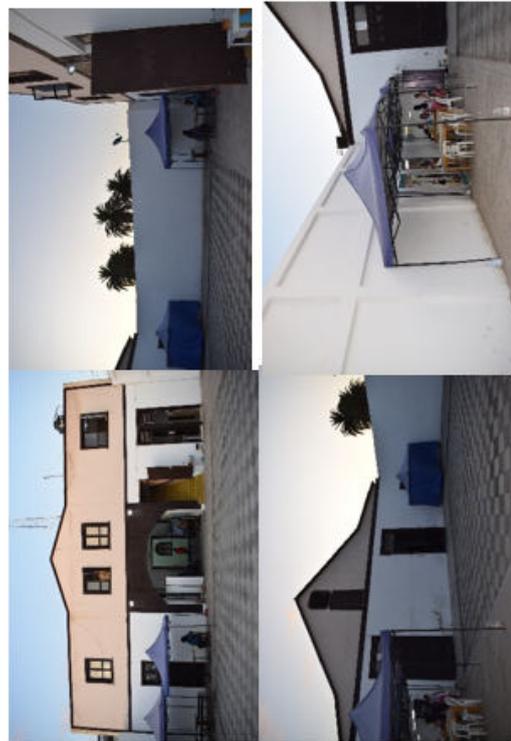
Ambiente 106

P I S O	MATERIAL	original		Est. Conserva.			CONDICION Y/O CARACTERIST.
		SI	NO				
	Madera estacionada						Desnivel
	Loseta						Humedad
	Vinilico						Suciedad
	Cemento pulido enpedrado						Elementos ajenos
	Adobe						Enlucido afectado por humedad
	Tabiquería de quincha						fisuras
	Tabiquería de triplay						Ataque de organismos
	Tabiquería de ladrillo						Desprendimiento de enlucidos
	Acab. Pintura policromada						Intervención imprudente
	Madera						Ataque de organismos
	Vidrios pavonados						Perforaciones/rajaduras
	Vidrios simples						
	Vidrios catedral						Vidrios rotos
	Cerrajería metálica						
	Madera						Faltan piezas
	Vidrios simples						
	Vidrios catedral						
	Cerrajería metálica						
	Madera entablada						Ataque de organismos
	Piedra de cantería						Perforaciones/rajaduras
	Pinturas murales						Elementos ajenos
	contrazocalo						Completo
	Madera						Incompleto
	Estructura de madera						Perdida de entablado

Cielo raso						
	Vigas de madera						Desprendimiento de comisamiento
	Arte decorativo						Pinturas expuestas
	Pinturas policromadas						Pinturas cubiertas
	calamina						Adición de elementos extraños

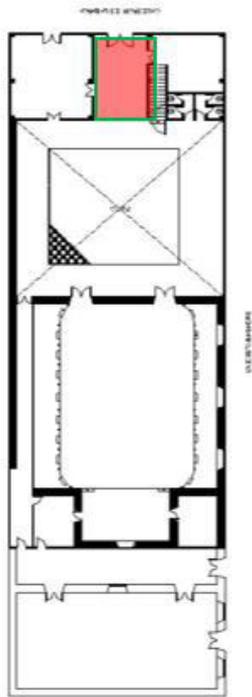
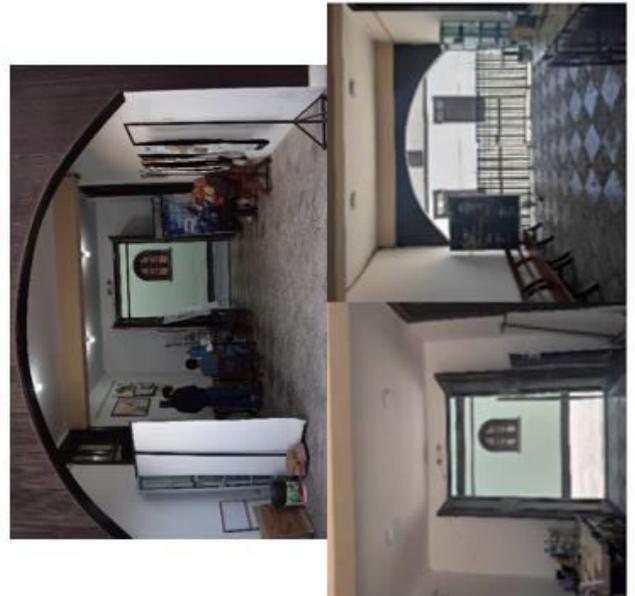
Ambiente 107

MATERIAL		CONDICION Y/O CARACTERIST.	
		original	Est. Conserva.		
		SI	NO		
P I S O	Madera estacionada				Desnivel
	Loseta				Humedad
	Vinilico				Suciedad
M U R O	Cemento pulido				Elementos ajenos
	Adobe				Enlucido afectado por humedad
	Tabiquería de quincha				fisuras
	Tabiquería de triplay				Ataque de organismos
	Tabiquería de ladrillo				Desprendimiento de enlucidos
V A N O S	Acab. Pintura policromada				Intervención imprudente
	Madera				Ataque de organismos
	Vidrios pavonados				Perforaciones/rajaduras
	Vidrios simples				
	Vidrios catedral				Vidrios rotos
	Cerrajería metálica				
	Madera				Faltan piezas
	Vidrios simples				
	Vidrios catedral				
	Cerrajería metálica				
	Madera entablada				Ataque de organismos
	Piedra de cantería				Perforaciones/rajaduras
	Pinturas murales				Elementos ajenos
contrazocalo				Completo	
Madera				Incompleto	
T E C H O	Estructura de madera				Perdida de entablado
	Cielo raso

Vigas de madera				
	Arte decorativo				Pinturas expuestas
Pinturas policromadas				Pinturas cubiertas	
calamina				Adición de elementos extraños

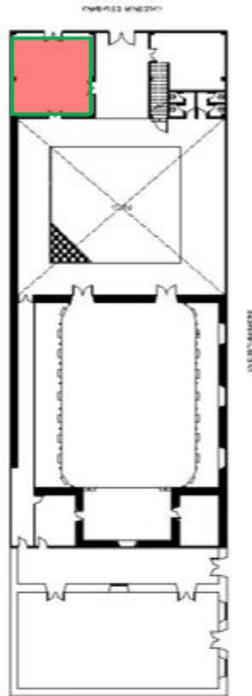
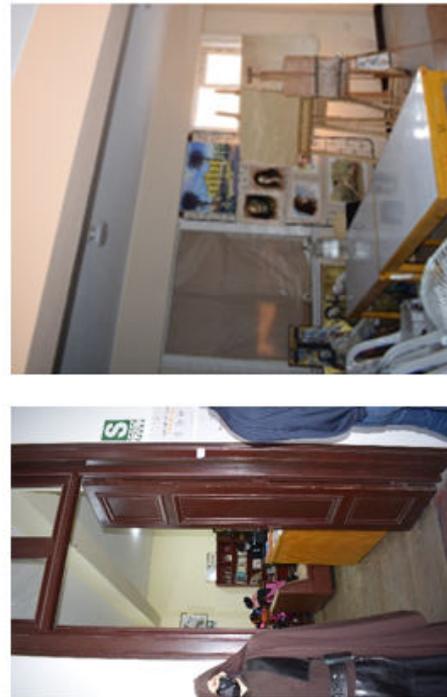
Ambiente 108

P I S O	MATERIALES	original		Est. Conserva.			CONDICION Y/O CARACTERIST.
		SI	NO	SI	NO	NO	
M U R O	Madera estacionada	●					Desnivel
	Loseta						Humedad
	Vinilico						Suciedad
	Cemento pulido						Elementos ajenos
	Adobe						Enlucido afectado por humedad
	Tabiquería de quincha						fisuras
	Tabiquería de triplay						Ataque de organismos
	Tabiquería de ladrillo	●					Desprendimiento de enlucidos
	Acab. Pintura policromada						Intervención imprudente
	V A N O	Madera	●				
Vidrios pavonados		●					Perforaciones/rajaduras
Vidrios simples							
Vidrios catedral							Vidrios rotos
Cerrajería metálica							
Madera		●					Faltan piezas
Vidrios simples							
Vidrios catedral							
Cerrajería metálica		●					
Z O C A L O		Madera entablada					
	Piedra de cantería						Perforaciones/rajaduras
	Pinturas murales						Elementos ajenos
	contrazo calo						Completo
	Madera	●					Incompleto
	Estructura de madera						Perdida de entablado

Cielo raso	●					
	Vigas de madera						
	Arte decorativo					1	Pinturas expuestas
	Pinturas policromadas calamina					1	Pinturas cubiertas Adición de elementos extraños

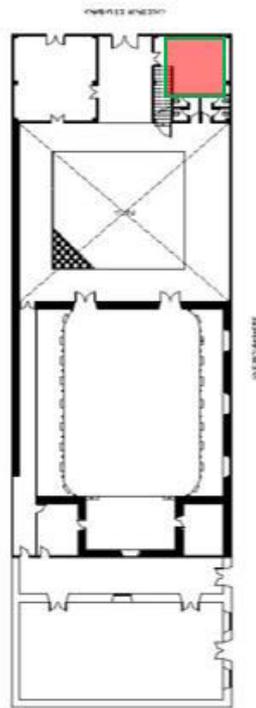
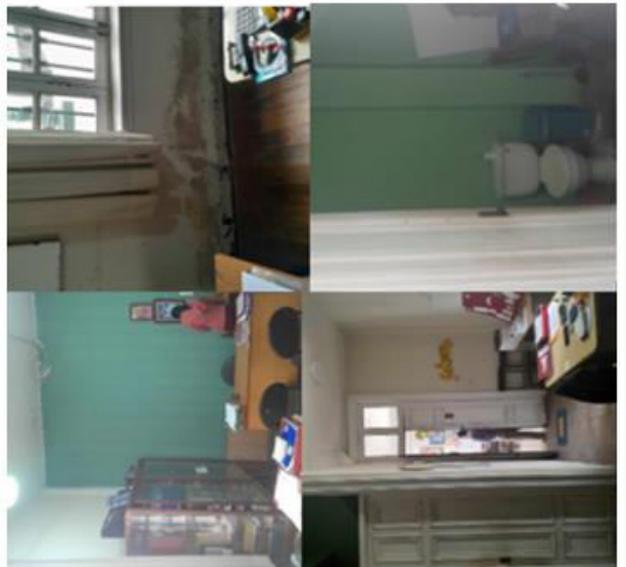
Ambiente 109

P I S O	MATERIAL	original		Est. Conserva.			CONDICION Y/O CARACTERIST.
		SI	NO	SI	NO	SI	
	Madera estacionada	●					Desnivel
	Loseta						Humedad
	Vinilico						Suciedad
	Cemento pulido						Elementos ajenos
	Adobe						Enlucido afectado por humedad
	Tabiquería de quincha						fisuras
	Tabiquería de triplay						Ataque de organismos
	Tabiquería de ladrillo	●					Desprendimiento de enlucidos
	Acab. Pintura policromada						Intervención imprudente
	P Madera	●					Ataque de organismos
	U Vidrios pavonados	●					Perforaciones/rajaduras
	E Vidrios simples						
	R Vidrios catedral						Vidrios rotos
	T Vidrios catedral						
	A Cerrajería metálica						
	S Madera	●					Faltan piezas
	V Vidrios simples	●					
	E Vidrios catedral						
	N Cerrajería metálica	●					
	A Madera entablomada						Ataque de organismos
	Z Piedra de cantería						Perforaciones/rajaduras
	O Pinturas murales						Elementos ajenos
	A contrazoocalo						Completo

L Madera	●					Incompleto
	O Estructura de madera						Perdida de entablomado
	T Cielo raso	●					
	E Vigas de madera						
	C Arte decorativo						Pinturas expuestas
	H Pinturas policromadas						Pinturas cubiertas
	O calamina						Adición de elementos extraños

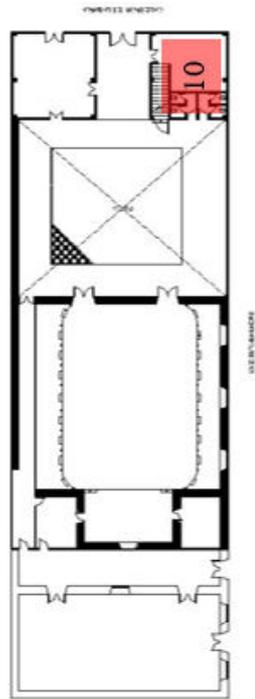
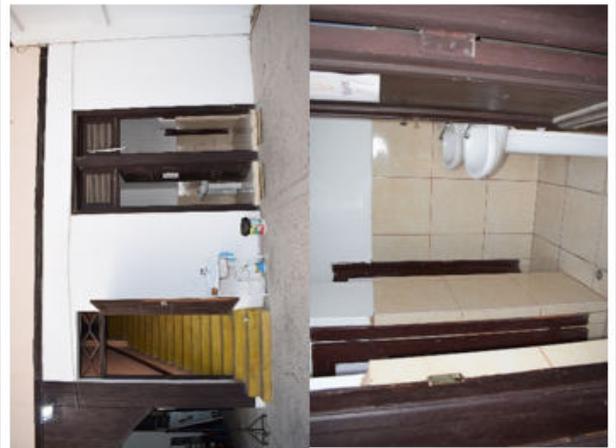
Ambiente 110

PISO	MATERIAL		original		Est. Conserva.		CONDICION Y/O CARACTERIST.
	SI	NO	SI	NO	SI	NO	
PISO	Madera estacionada					100	Desnivel
	Loseta	●					Humedad
	Vinilico						Suciedad
MURO	Cemento pulido						Elementos ajenos
	Adobe						Enlucido afectado por humedad
	Tabiquería de quincha						fisuras
	Tabiquería de triplay						Ataque de organismos
	Tabiquería de ladrillo	●					Desprendimiento de enlucidos
VANO	Acab. Pintura policromada						Intervención imprudente
	Madera	●					Ataque de organismos
	Vidrios pavonados						Perforaciones/rajaduras
	Vidrios simples						
	Vidrios catedral						Vidrios rotos
	Cerrajería metálica	●					
	Madera						Faltan piezas
	Vidrios simples						
	Vidrios catedral						
	Cerrajería metálica						
	Madera entablada						Ataque de organismos
	Piedra de cantería						Perforaciones/rajaduras
	Pinturas murales						Elementos ajenos
contrazocalo						Completo	
Madera						Incompleto	
Estructura de madera						Perdida de entablado

Cielo raso	●						
Vigas de madera							
Arte decorativo						Pinturas expuestas	
Pinturas policromadas						Pinturas cubiertas	
calamina						Adición de elementos extraños

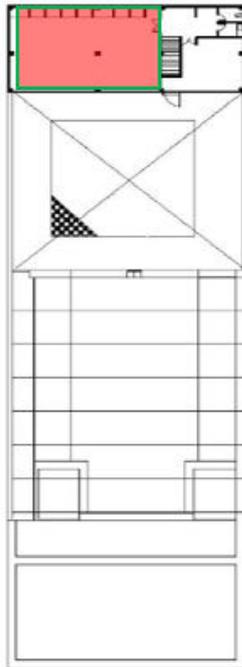
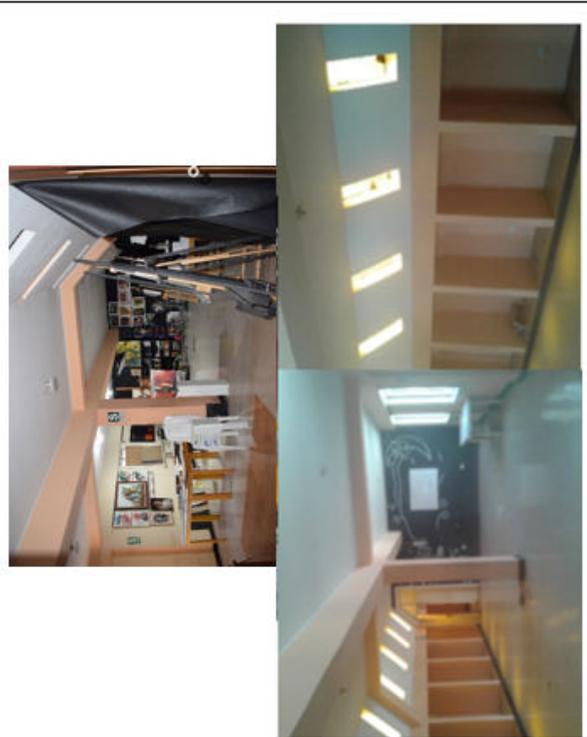
Ambiente 201

MATERIAL		original		Est. Conserva.			CONDICION Y/O CARACTERIST.
	SI	NO	SI	NO	SI	NO	SI	
P I S O	Madera estacionada							Desnivel
	Loseta							Humedad
	Vinílico							Suciedad
	Cemento pulido							Elementos ajenos
M U R O	Adobe							Enlucido afectado por humedad
	Tabiquería de quincha							fisuras
	Tabiquería de triplay							Ataque de organismos
	Tabiquería de ladrillo							Desprendimiento de enlucidos
V A N O S	Acab. Pintura policromada							Intervención imprudente
	Madera							Ataque de organismos
	Vidrios pavonados							Perforaciones/rajaduras
	Vidrios simples							
	Vidrios catedral							Vidrios rotos
	Cerrajería metálica							
	Madera							Faltan piezas
	Vidrios simples							
	Vidrios catedral							
	Cerrajería metálica							
Z O C A L O	Madera entablada							Ataque de organismos
	Piedra de cantería							Perforaciones/rajaduras
	Pinturas murales							Elementos ajenos
	contrazoocalo							Completo

T E C H O	Madera							Incompleto
	Estructura de madera							Perdida de entablado
	Cielo raso							
	Vigas de madera							
Pinturas policromadas calamina	Arte decorativo							Pinturas expuestas
	Pinturas policromadas calamina							Pinturas cubiertas
								Adición de elementos extraños

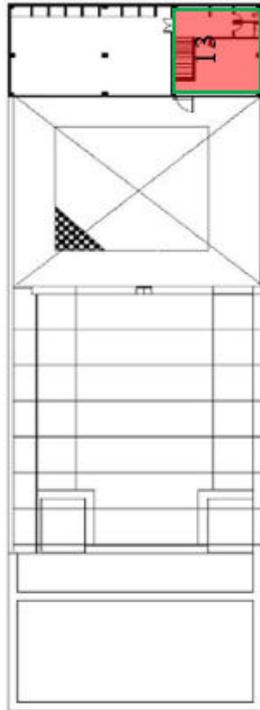
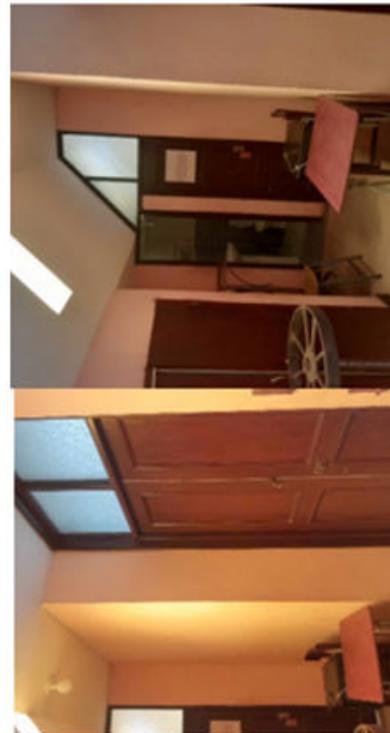
Ambiente 202

P I S O	MATERIAL	original		Est. Conserva.			CONDICION Y/O CARACTERIST.
		SI	NO				
	Madera estacionada						Desnivel
	Loseta						Humedad
	Vinílico	●					Suciedad
	Cemento pulido						Elementos ajenos
	Adobe						Enlucido afectado por humedad
	Tabiquería de quincha						fisuras
	Tabiquería de triplay						Ataque de organismos
	Tabiquería de ladrillo	●					Desprendimiento de enlucidos
	Acab. Pintura policromada						Intervención imprudente
	Madera	●					Ataque de organismos
	Vidrios pavonados	●					Perforaciones/rajaduras
	Vidrios simples						
	Vidrios catedral						Vidrios rotos
	Cerrajería metálica						
	Madera	●					Faltan piezas
	Vidrios simples	●					
	Vidrios catedral						
	Cerrajería metálica	●					
	Madera entablada						Ataque de organismos
	Piedra de cantería						Perforaciones/rajaduras
	Pinturas murales						Elementos ajenos
	contrazocalo						Completo
	Madera	●					Incompleto
	Estructura de madera						Perdida de entablado

Cielo raso	●					
	Vigas de madera						
	Arte decorativo						Pinturas expuestas
	Pinturas policromadas						Pinturas cubiertas
	calamina						Adición de elementos extraños

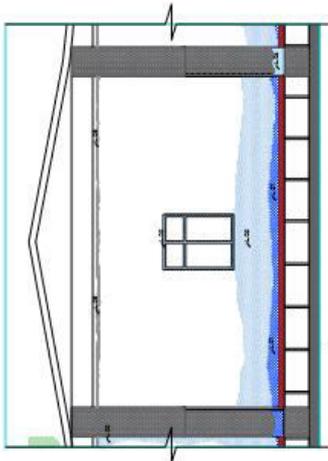
LP-02

SECCIÓN B - 1

Además, la madera de la carpintería y algunos elementos estructurales presentan pudrición y ataques de insectos, indicando un daño significativo por organismos. (Ver plano LP.)

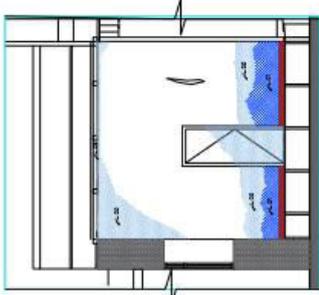
SECCIÓN B - 2

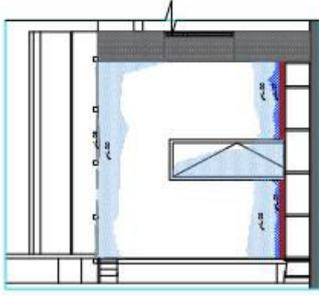
SECCIÓN B - 3

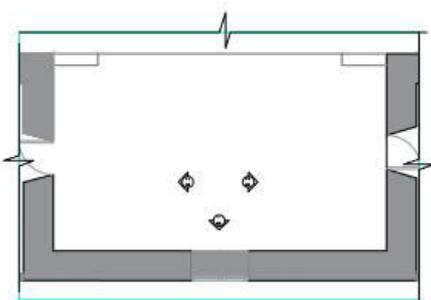
AMBIENTE 102

PATOLOGÍA DE PISO
