**"PROPUESTA DE REVITALIZACIÓN URBANA DEL PARQUE COLÓN Y LA CALLE AREQUIPA PARA EL  
MEJORAMIENTO DE LA IMÁGEN URBANA DE LA ZONA MONUMENTAL DE TACNA - AÑO 2016"**

**VOLUMEN II**

**TESIS PARA OPTAR EL TÍTULO PROFESIONAL DE ARQUITECTO**

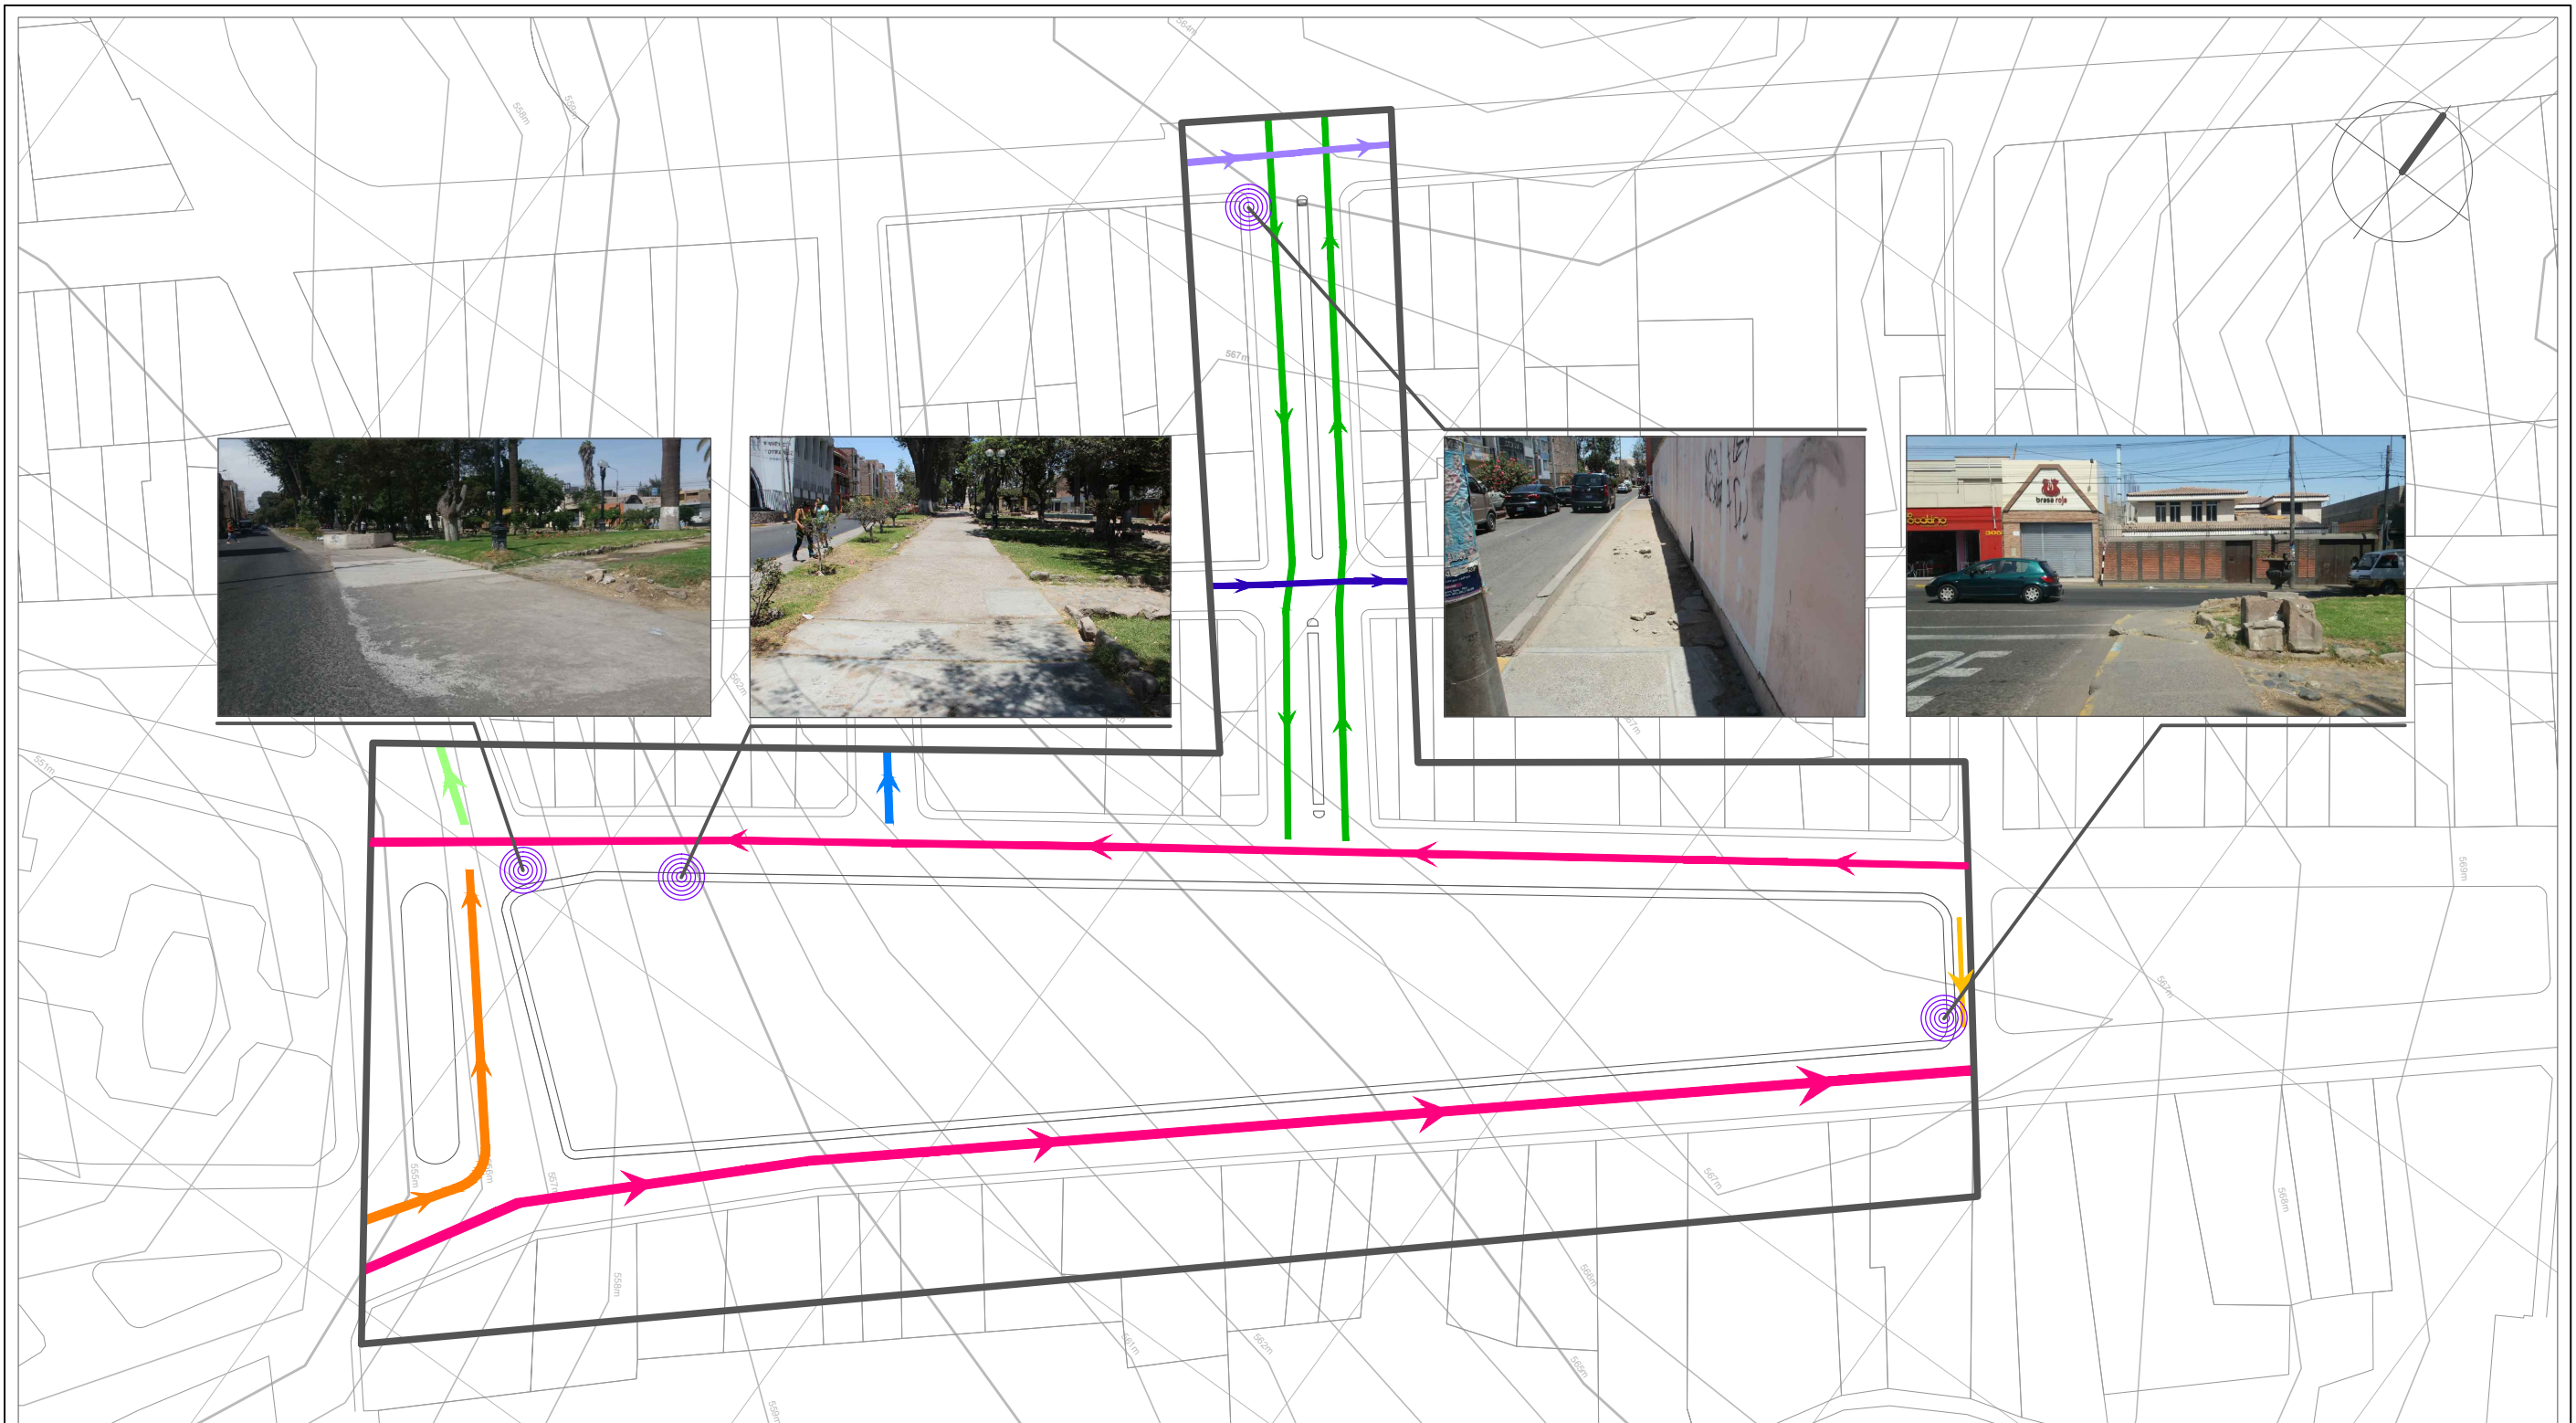
AREA DE ESTUDIO  
escala 1:25

| | via en mal estado |
| VIAS SECUNDARIAS | |
| VÍA PRINCIPAL | |

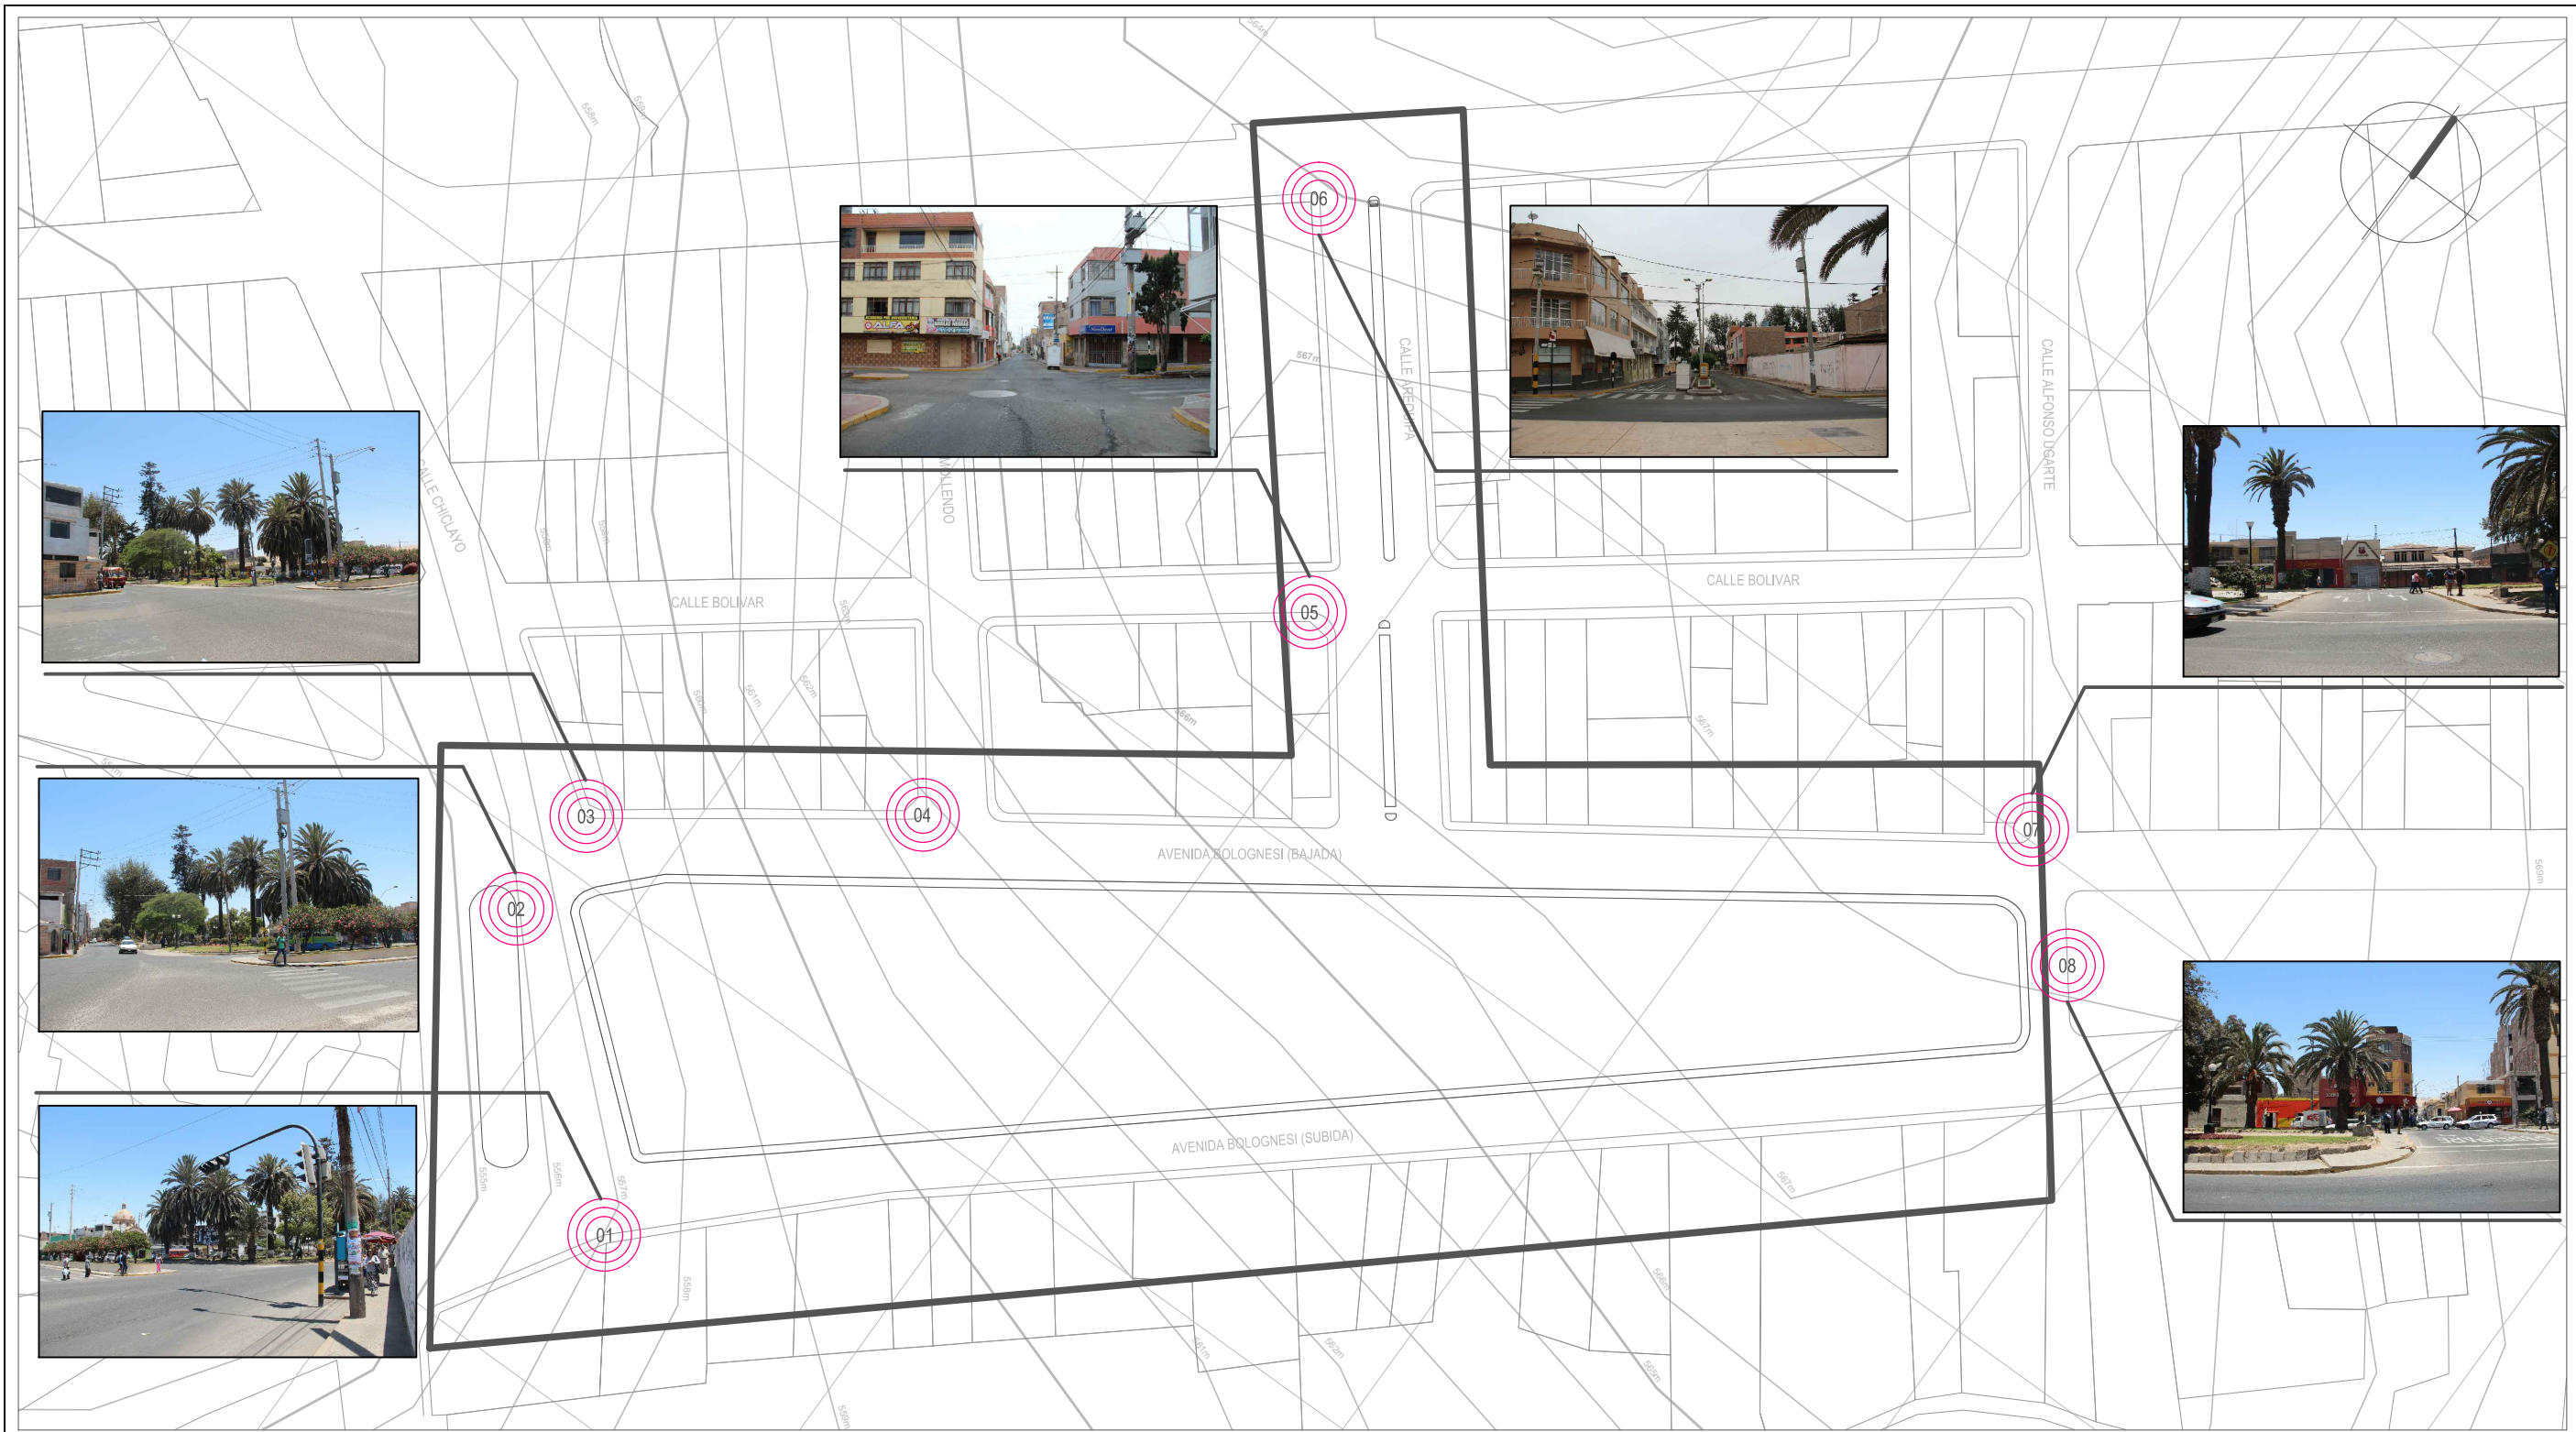
AREA DE ESTUDIO  
escala 1:25

ACCESOS PEATONALES

01	calle Arica
02	berma central de calle Arica
03	calle Chiclayo
04	calle Mollendo
05	calle Bolívar
06	calle Callao
07	calle Alfonso Ugarte
08	alameda Bolognesi

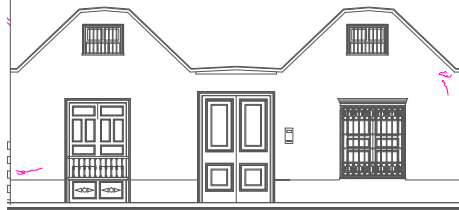
FACHADA 6  
escala 1:5

FICHA DE PATOLOGÍAS - FACHADA 6						
ELEMENTOS	MATERIALES	PATOLOGÍAS		ESTADO DE CONSERVACIÓN	OBSERVACIONES	
		FÍSICAS	MECÁNICAS QUÍMICAS			
COBERTURA	MATERIAL NOBLE					
	CALAMINA					
	TEJA					
FRISO	TORTA DE BARRO					
	MADERA					
PIEDRA	PIEDRA					
	MATERIAL NOBLE					
MUROS	ADobe				La fachada se encuentra pintada de color amarillo. La pared se encuentra manchada con graffiti en la parte principal y la ventana derecha, así como en la pared de la parte superior de la ventana derecha. La fachada presenta fisuras.	
	QUINCHA					
	TABIOQUERÍA					
	DRYWALL					
	TRIPLAY					
REVESTIMIENTO	PIEDRA					
	YESO					
	BASE					
	PINTURA					
	CEMENTO Y ARENA					
	ENCHAPE DE PIEDRA					
	SIN REVESTIMIENTO					
	CONC. MARTELINADO					
	CERÁMICO					
	COLUMNA	PIEDRA				
MADERA						
PUERTA	MATERIAL NOBLE					
	MADERA					
	FIERRO					
	VIDRIO					
	CALAMINA					
VENTANA	ENRROLLABLE METAL					
	MADERA					
	FIERRO					
	ACERO

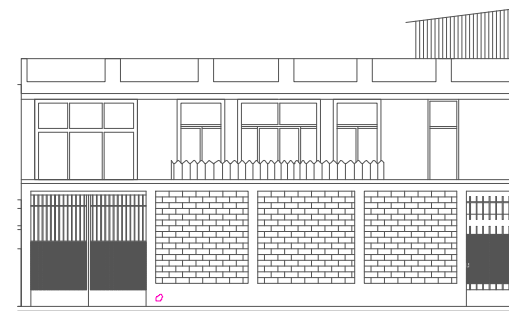
FACHADA 2  
escala 1:5

FICHA DE PATOLOGÍAS - FACHADA 2						
ELEMENTOS	MATERIALES	PATOLOGÍAS		ESTADO DE CONSERVACIÓN	OBSERVACIONES	
		FÍSICAS	MECÁNICAS QUÍMICAS			
COBERTURA	MATERIAL NOBLE				El tercer nivel cuenta con un módulo provisional hecho con divisiones de triplay y catamina.	
	CALAMINA					
	TEJA					
FRISO	TORTA DE BARRO					
	MADERA					
PIEDRA	PIEDRA					
	MATERIAL NOBLE					
MUROS	ADobe				La fachada es de ladrillo caravista y concreto expuesto. La parte interior está pintada de color blanco.	
	QUINCHA					
	TABIOQUERÍA					
	DRYWALL					
	TRIPLAY					
REVESTIMIENTO	PIEDRA					
	YESO					
	BASE					
	PINTURA					
	CEMENTO Y ARENA					
	ENCHAPE DE PIEDRA					
	SIN REVESTIMIENTO					
	CONC. MARTELINADO					
	CERÁMICO					
	COLUMNA	PIEDRA				
MADERA						
PUERTA	MATERIAL NOBLE					
	MADERA					
	FIERRO					
	VIDRIO					
	CALAMINA					
VENTANA	ENRROLLABLE METAL					
	MADERA					
	FIERRO					
	ACERO					
ELEMENTOS ORNAMENTALES	VIDRIO

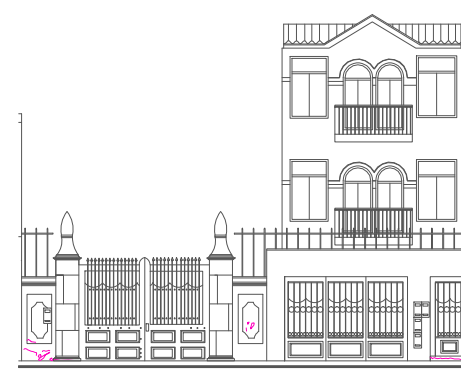
FACHADA 12  
escala 1:5

FICHA DE PATOLOGÍAS - FACHADA 12					
ELEMENTOS	MATERIALES	PATOLOGÍAS			OBSERVACIONES
		FÍSICAS	MECÁNICAS	QUÍMICAS	
ESTADO DE CONSERVACIÓN					
BUENO					
REGULAR					
MALO					
ELEMENTOS DE COMPOSICIÓN	COBERTURA	MATERIAL NOBLE			
		CALAMINA			
		TEJA			
		TORTA DE BARRO			
	FRISO	MADERA			
		PIEDRA			
	MUROS	MATERIAL NOBLE			
		ADOBE			
			QUINCHA		
			DRYWALL		
		TRIPLAY			
REVESTIMIENTO	PIEDRA				
	YESO				
	BASE				
	PINTURA				
	CEMENTO Y ARENA				
	ENCHAPE DE PIEDRA				
	SIN REVESTIMIENTO				
CONC. MARTELINADO					
CERÁMICO					
COLUMNA	PIEDRA				
	MADERA				
PUERTA	MATERIAL NOBLE				
	MADERA				
VENTANA	VIDRIO				
	CALAMINA				
	ENROLLABLE METAL				
	MADERA				
ELEMENTOS ORNAMENTALES	MADERA				
	HIERRO FORJADO

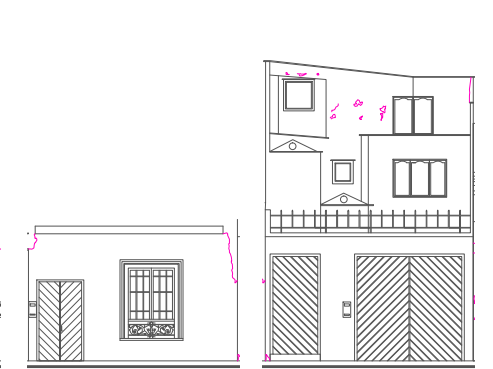
FACHADA 11  
escala 1:5

FICHA DE PATOLOGÍAS - FACHADA 11					
ELEMENTOS	MATERIALES	PATOLOGÍAS			OBSERVACIONES
		FÍSICAS	MECÁNICAS	QUÍMICAS	
ESTADO DE CONSERVACIÓN					
BUENO					
REGULAR					
MALO					
ELEMENTOS DE COMPOSICIÓN	COBERTURA	MATERIAL NOBLE			
		CALAMINA			
		TEJA			
		TORTA DE BARRO			
	FRISO	MADERA			
		PIEDRA			
	MUROS	MATERIAL NOBLE			
		ADOBE			
			QUINCHA		
			DRYWALL		
		TRIPLAY			
REVESTIMIENTO	PIEDRA				
	YESO				
	BASE				
	PINTURA				
	CEMENTO Y ARENA				
	ENCHAPE DE PIEDRA				
	SIN REVESTIMIENTO				
CONC. MARTELINADO					
CERÁMICO					
COLUMNA	PIEDRA				
	MADERA				
PUERTA	MATERIAL NOBLE				
	MADERA				
VENTANA	VIDRIO				
	CALAMINA				
	ENROLLABLE METAL				
	MADERA				
ELEMENTOS ORNAMENTALES	MADERA				
	HIERRO FORJADO

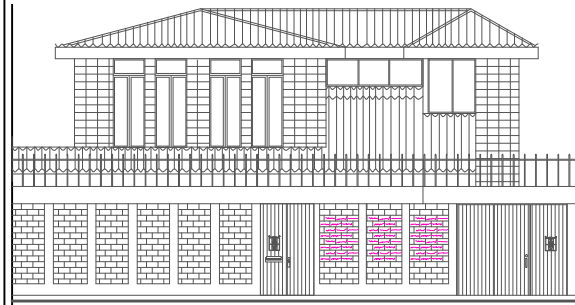
FACHADA 18  
escala 1:5

FICHA DE PATOLOGÍAS - FACHADA 18					
ELEMENTOS	MATERIALES	PATOLOGÍAS		ESTADO DE CONSERVACIÓN	OBSERVACIONES
		FÍSICAS	MECÁNICAS QUÍMICAS		
COBERTURA	MATERIAL NOBLE	<input checked="" type="checkbox"/>			
	CALAMINA				
FRISO	TEJA				
	TORTA DE BARRO				
MUROS	MADERA			4	6
	PIEDRA				
	MATERIAL NOBLE	<input checked="" type="checkbox"/>			
	ADOBE				
REVESTIMIENTO	QUINCHA				El muro de la fachada del primer nivel es de ladrillo carpintería y se encuentra rayado con escritura en letra ingenuita.
	TABQUERÍA DRYWALL				
	TRIPLAY				
	PIEDRA				
COLUMNA	YESO				
	BASE				
	PINTURA				
	CEMENTO Y ARENA				
PUERTA	ENCHAPE DE PIEDRA				Presencia de graffiti.
	SIN REVESTIMIENTO				
	CONC. MARTELINADO				
	CERÁMICO				
PUERTA	PIEDRA				
	MADERA				
	VIDRIO				
	ACERO				
VENTANA	VIDRIO				
	ACERO				
ELEMENTOS ORNAMENTALES	VIDRIO				
	MADERA				
	HIERRO FORJADO

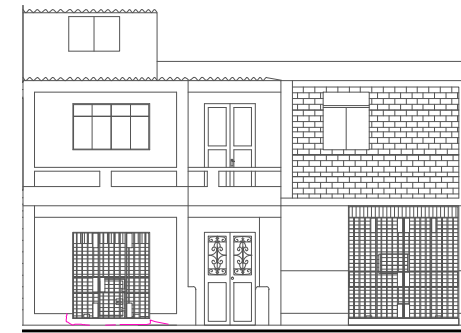
FACHADA 23  
escala 1:5

FICHA DE PATOLOGÍAS - FACHADA 23						
ELEMENTOS	MATERIALES	PATOLOGÍAS			ESTADO DE CONSERVACIÓN	OBSERVACIONES
		FÍSICAS	MECÁNICAS	QUÍMICAS		
COBERTURA	MATERIAL NOBLE					
	CALAMINA					
	TEJA					
FRISO	MADERA					
	PIEDRA					
MUROS	MATERIAL NOBLE					
	ADOBE					
	QUINCHA					
	TABIQÜERÍA					
REVESTIMIENTO	PIEDRA					
	YESO					
	BASE					
	PINTURA					
	CEMENTO Y ARENA					
	ENCHAPE DE PIEDRA					
COLUMNA	MADERA					
	MATERIAL NOBLE					
	PIEDRA					
	MADERA					
PUERTA	MADERA					
	VIDRIO					
	CALAMINA					
	ENROLLABLE METAL					
VENTANA	MADERA					
	VIDRIO					
	ACERO					
ELEMENTOS ORNAMENTALES	MADERA					
	HIERRO FORJADO

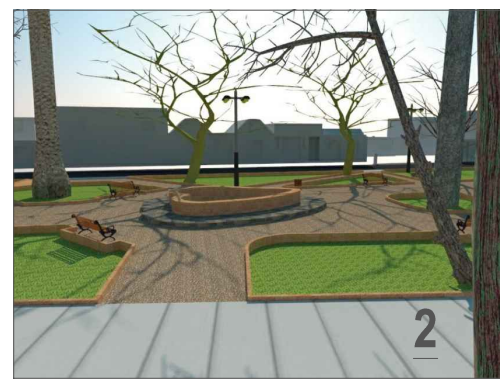
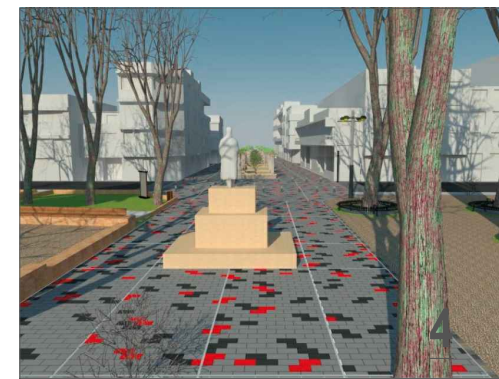
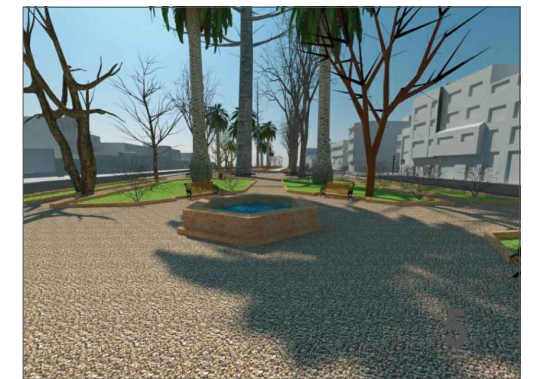
Lámina  
**P-04**

AREA DE ESTUDIO  
escala 1:20

Leyenda	
Nodos	
1	Pileta circular
2	Pileta irregular en forma de corazón
3	Glorieta
5	Pileta hexagonal
Mojón	
4	Monumento a Cristóbal Colón
Borde	
	Río Caplina

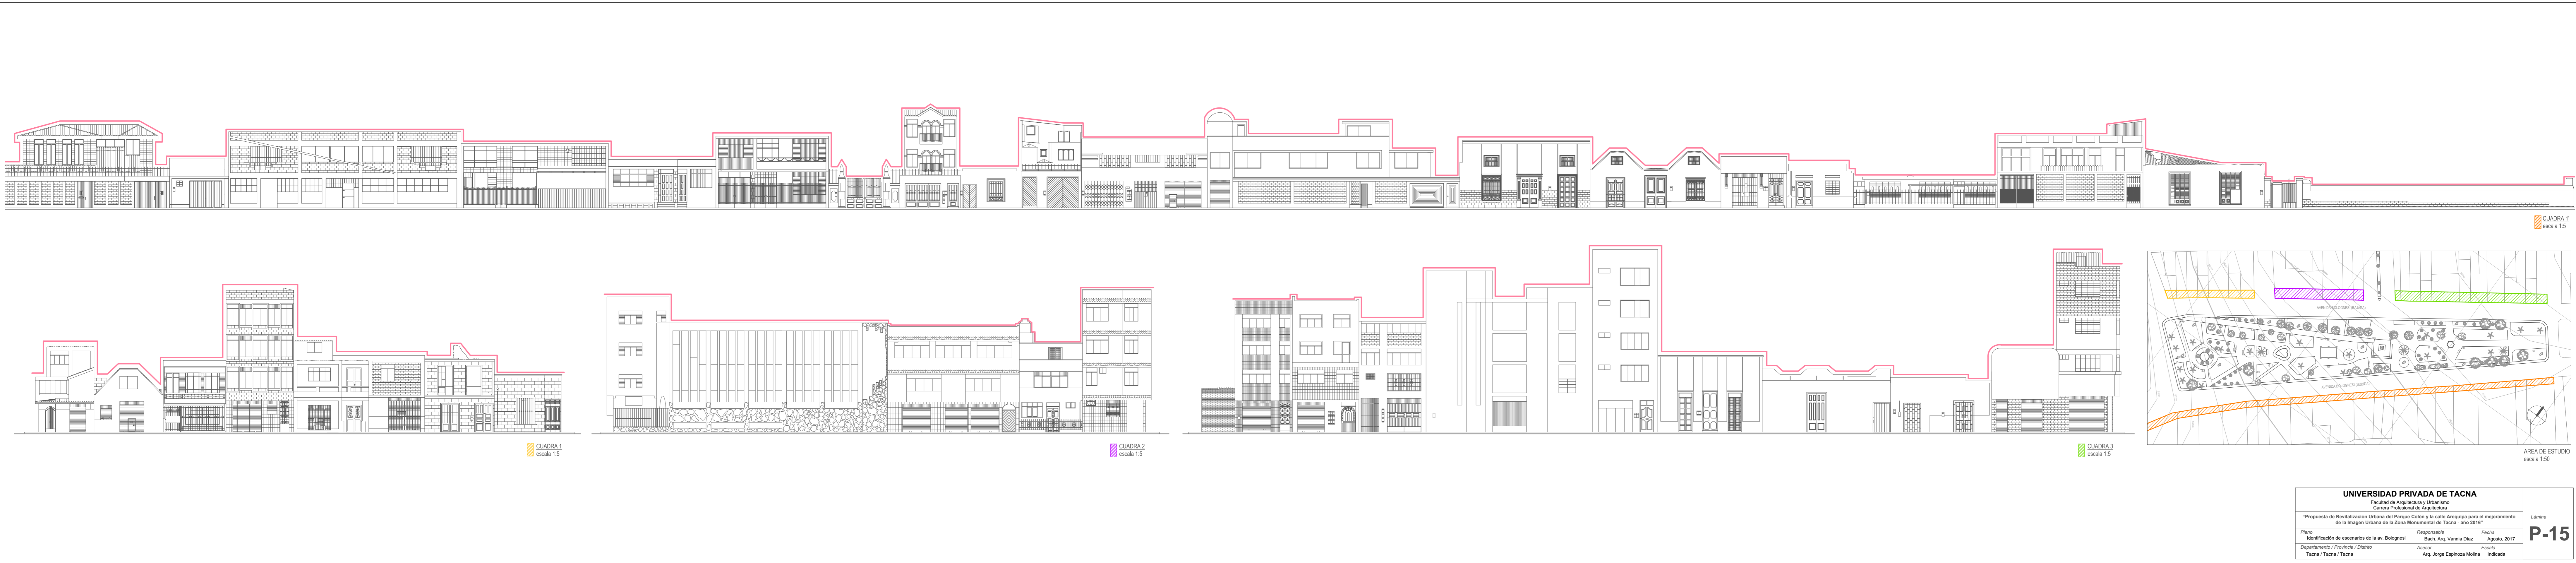
CUADRA 1  
escala 1:5

CUADRA 2  
escala 1:5

CUADRA 3  
escala 1:5
