FACULTAD DE ARQUITECTURA Y URBANISMO											01. CÓDIGO																																																																																																																																									
REGISTRO Y ANÁLISIS DEL PATRIMONIO ARQUITECTÓNICO RELIGIOSO ANDINO DE LA REGIÓN DE TACNA											TE-01																																																																																																																																									
PROYECTO DE TESIS: "ESTUDIO TIPOLOGICO DE LA ARQUITECTURA RELIGIOSA ANDINA - REGIÓN TACNA (SIGLOS XVIII - XX), Y PROPUESTA DE RESTAURACIÓN Y PUESTA EN VALOR DE LA CAPILLA DE QUEÑUAVICHINGA (ALTO PERÚ)"										ELABORADO POR: BACH. ARQ. KARLA DENISSE APAZA MAMANI																																																																																																																																										
										ASESORA: MAG. ARQ. GABRIELA I. HEREDIA Á. FECHA: OCT.2016

02. DENOMINACIONES											11. VISTA SATELITAL DE LOCALIZACIÓN																																																																																																																																									
CAPILLA DE PARA

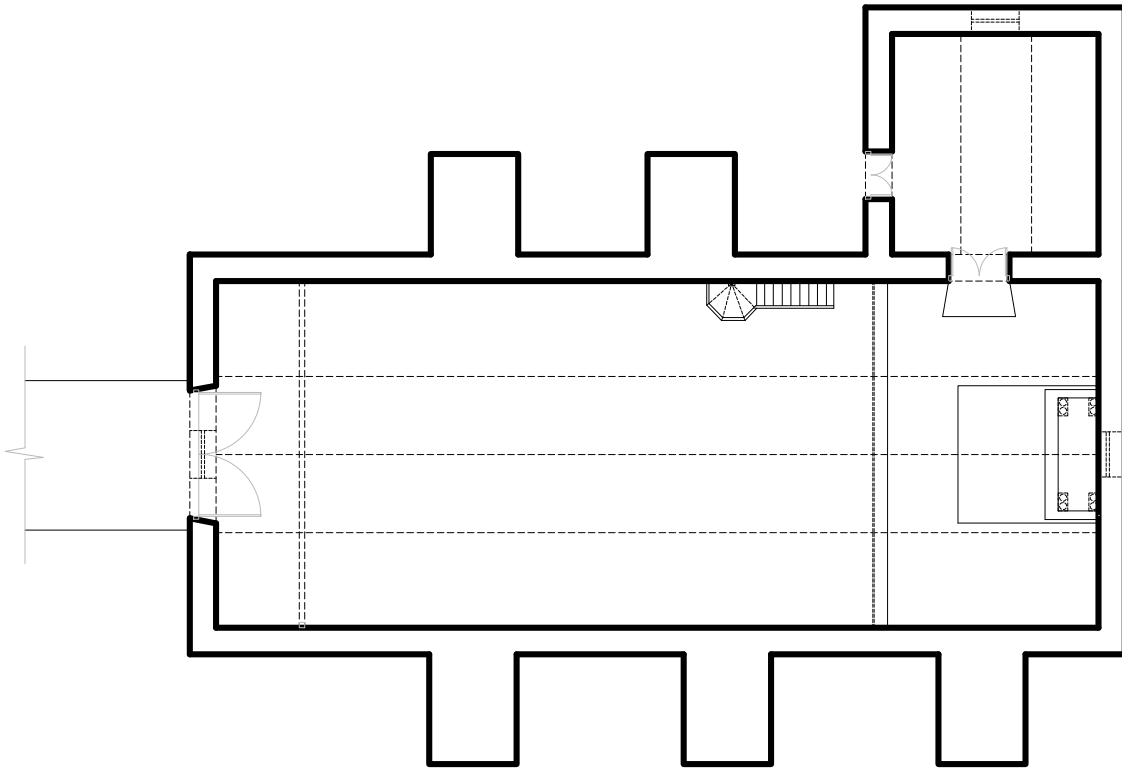
PLANTA DE DISTRIBUCIÓN

22. DESCRIPCIÓN GENERAL																																																																																																																																																				
Capilla en la parte sur de la ciudad de Tacna, posee una planta simple con muros de adobe, está compuesta por una única nave (con presbiterio, altar y coro) y sacristía. Se tienen cinco contrafuertes como refuerzo estructural de la nave. El techo es de mojinete con estructura de madera y calamina. La fachada principal está compuesta por dos cuerpos, en el primero se tiene la puerta de acceso a la nave, la cual está acompañada a ambos lados por un revoque de cemento en secciones cuadradas, mientras que el segundo cuerpo posee una fachada con los extremos curvos que cubren el techo de mojinete, alberga en él un óculo central. Existe un cerco de rejas y concreto que delimita el atrio y la capilla.

ESTRUCTURA	MATERIALES	YESO	ADOBES	QUINCHA	MADERA	CONCRETO	HIERRO	PIEDRA	LADRILLO	PAJA / CHU													CALAMINA	CONSER.																																																																																																																												
											B	R	M																																																																																																																																							
ACABADOS	FACHADA: La fachada principal está compuesta por dos cuerpos, en el primero se tiene la puerta de acceso a la nave, la cual está acompañada a ambos lados por un revoque de cemento en secciones cuadradas, mientras que el segundo cuerpo posee una fachada con los extremos curvos que cubren el techo de mojinete, alberga en él un óculo central. Acabado final con barro y pintura.

TECHOS: Mojinete con estructura de madera y calamina.																																																																																																																																																			
	PISOS: Entablado de madera.																																																																																																																																																			
	REVESTIMIENTO: Revoque de barro.																																																																																																																																																			
	ZÓCALOS: No posee.																																																																																																																																																			
	PUERTAS Y VENTANAS: Puerta de madera maciza y listones. Ventanas de madera, metálicas y vidrio simple.

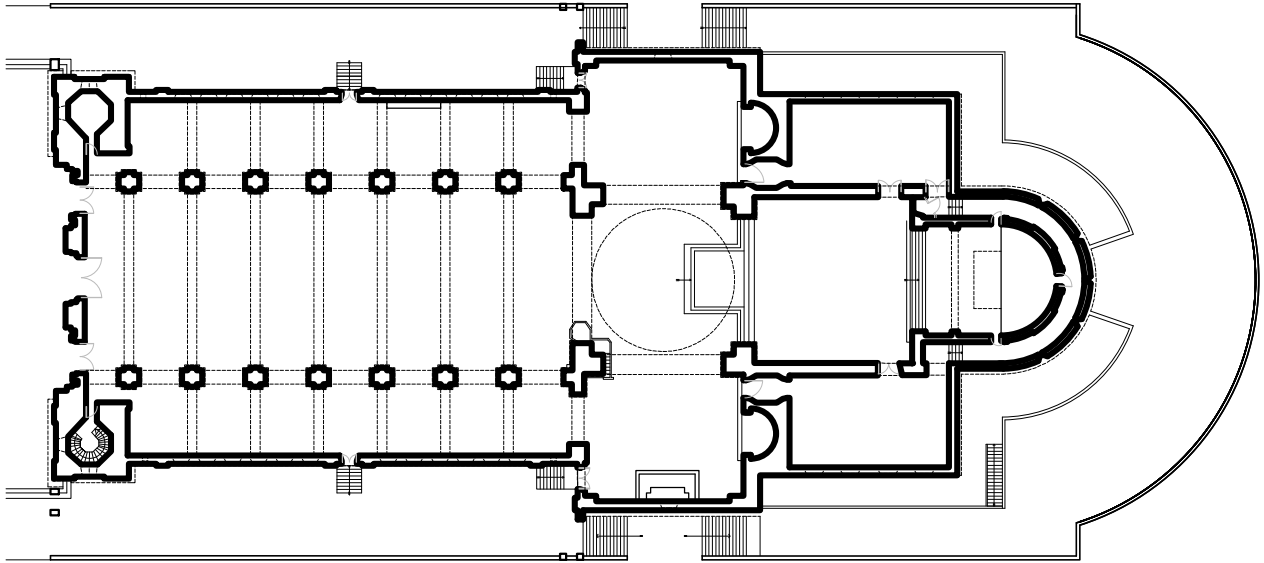
PLANTA DE DISTRIBUCIÓN

MATERIALES	YESO	ADOBES	QUINCHA	MADERA	CONCRETO	HIERRO	PIEDRA	PAJA / OCHU	CALAMINA	CONSER.			B	R	M	MUROS													COLUMNAS													VIGAS													ARCOS													CUBIERTA													ESCALERA													TORRE													CERCO													FACHADA: Acabado en piedra sillar.	
MATERIALES	YESO	ADOBES	QUINCHA	MADERA	CONCRETO	HIERRO	PIEDRA	PAJA / OCHU	CALAMINA											CONSER.																																																																																																															
										B	R	M																																																																																																																							
MUROS																																																																																																																																			
COLUMNAS																																																																																																																																			
VIGAS																																																																																																																																			
ARCOS																																																																																																																																			
CUBIERTA																																																																																																																																			
ESCALERA																																																																																																																																			
TORRE																																																																																																																																			
CERCO																																																																																																																																			
ESTRUCTURA										AGUA <input checked="" type="checkbox"/> DESAG <input checked="" type="checkbox"/> ELECTR <input checked="" type="checkbox"/>																																																																																																																									
ACABADOS										30. OBSERVACIONES																																																																																																																									
TECHOS: Abovedado y cúpula de concreto armado.																																																																																																																																			
PISOS: Enlosado.																																																																																																																																			
REVESTIMIENTO: Piedra de sillería en fachada principal, torres y nave.																																																																																																																																			
ZÓCALOS: No posee.																																																																																																																																			
PUERTAS Y VENTANAS: Puertas de madera maciza con remaches en fachada, y simples en puerta interiores. Ventanas oculares con vitrales. en naves laterales, rosetón en fachada con vitral.																																																																																																																																			
REJAS Y/O BALCONES: Balastrada de madera.

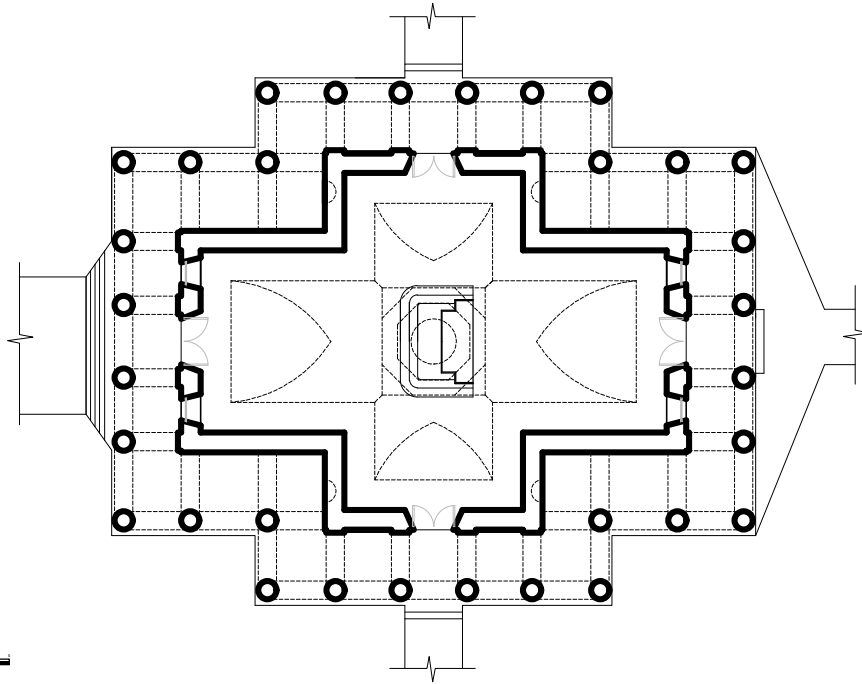
PLANTA DE DISTRIBUCIÓN

MATERIALES	ELEMENTOS	YESO	ADOBRE	QUINCHA	MADERA	CONCRETO	HIERRO	PIEDRA	LADRILLO	PAJA / OCHU	CALAMINA	CONSER.			B	R	M	ESTRUCTURA	MUROS																COLUMNAS																VIGAS																ARCOS																CUBIERTA																ESCALERA																TORRE																CERCO																AGUA <input type="checkbox"/> DESAG. <input type="checkbox"/> ELECTR. <input checked="" type="checkbox"/>	
MATERIALES	ELEMENTOS	YESO	ADOBRE	QUINCHA	MADERA	CONCRETO	HIERRO	PIEDRA	LADRILLO	PAJA / OCHU													CALAMINA	CONSER.																																																																																																																																							
											B	R	M																																																																																																																																																		
ESTRUCTURA	MUROS																																																																																																																																																														
	COLUMNAS																																																																																																																																																														
	VIGAS																																																																																																																																																														
	ARCOS																																																																																																																																																														
	CUBIERTA																																																																																																																																																														
	ESCALERA																																																																																																																																																														
	TORRE																																																																																																																																																														
CERCO																																																																																																																																																															
FACHADA: La fachada principal está compuesta por un basamento, seis columnas dóricas, arquitebre, friso, cornisa y tímpano; en un segundo plano se tiene la fachada de la nave, la cual esta compuesta por una puerta y dos ventanas trapezoidales. Acabado final con yeso y pintura.											30. OBSERVACIONES																																																																																																																																																				
TECHOS: El techo es a dos aguas de calamina e internamente posee un cielo raso de madera abovedado con lunetos, sobre el altar reposa una linterna de sección octogonal de dos cuerpos que remata con una cruz.																																																																																																																																																															
PISOS: Enlosado.																																																																																																																																																															
REVESTIMIENTO: Yeso y pintura.																																																																																																																																																															
ZÓCALOS: No posee.																																																																																																																																																															
PUERTAS Y VENTANAS: Puerta de madera maciza, ventanas con marco de madera, hierro y vidrio simple.																																																																																																																																																															
REJAS Y/O BALCONES: No posee.

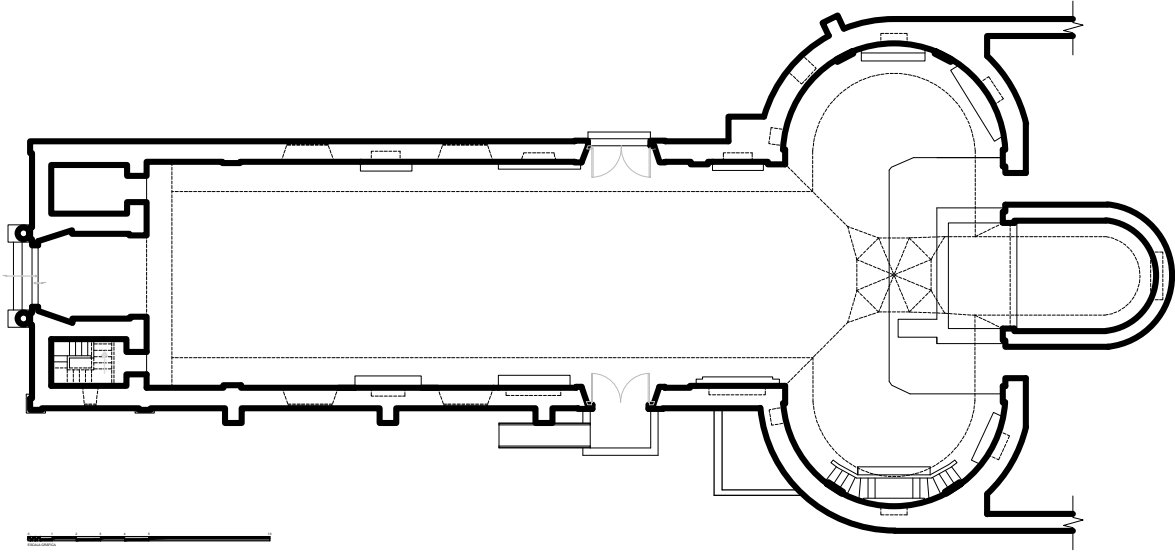
PLANTA DE DISTRIBUCIÓN

MATERIALES	ELEMENTOS	YESO	ADOBES	QUINCHA	MADERA	CONCRETO	HIERRO	PIEDRA	LADRILLO	PAJA / OCHU	CALAMINA	CONSER.			B	R	M	ESTRUCTURA	MUROS															COLUM/CONTRAF															VIGAS															ARCOS															CUBIERTA															ESCALERA															TORRE															CERCO															FACHADA: Acabado de piedra, yeso y pintura.	
MATERIALES	ELEMENTOS	YESO	ADOBES	QUINCHA	MADERA	CONCRETO	HIERRO	PIEDRA	LADRILLO													PAJA / OCHU	CALAMINA	CONSER.																																																																																																																														
										B	R	M																																																																																																																																										
ESTRUCTURA	MUROS																																																																																																																																																					
	COLUM/CONTRAF																																																																																																																																																					
	VIGAS																																																																																																																																																					
	ARCOS																																																																																																																																																					
	CUBIERTA																																																																																																																																																					
	ESCALERA																																																																																																																																																					
	TORRE																																																																																																																																																					
CERCO																																																																																																																																																						
										AGUA <input type="checkbox"/> DESAG. <input type="checkbox"/> ELECTR. <input checked="" type="checkbox"/>																																																																																																																																												
										30. OBSERVACIONES																																																																																																																																												
										TECHOS: Techo de mojinete con torta de barro, internamente posee un cielo raso abovedado de madera con pintura blanca. PISOS: Enlosado. REVESTIMIENTO: Yeso y pintura. ZÓCALOS: No posee. PUERTAS Y VENTANAS: Puerta de madera maciza, ventanas de vidrio simple y estructura de madera y hierro. REJAS Y/O BALCONES: Madera y hierro forjado.

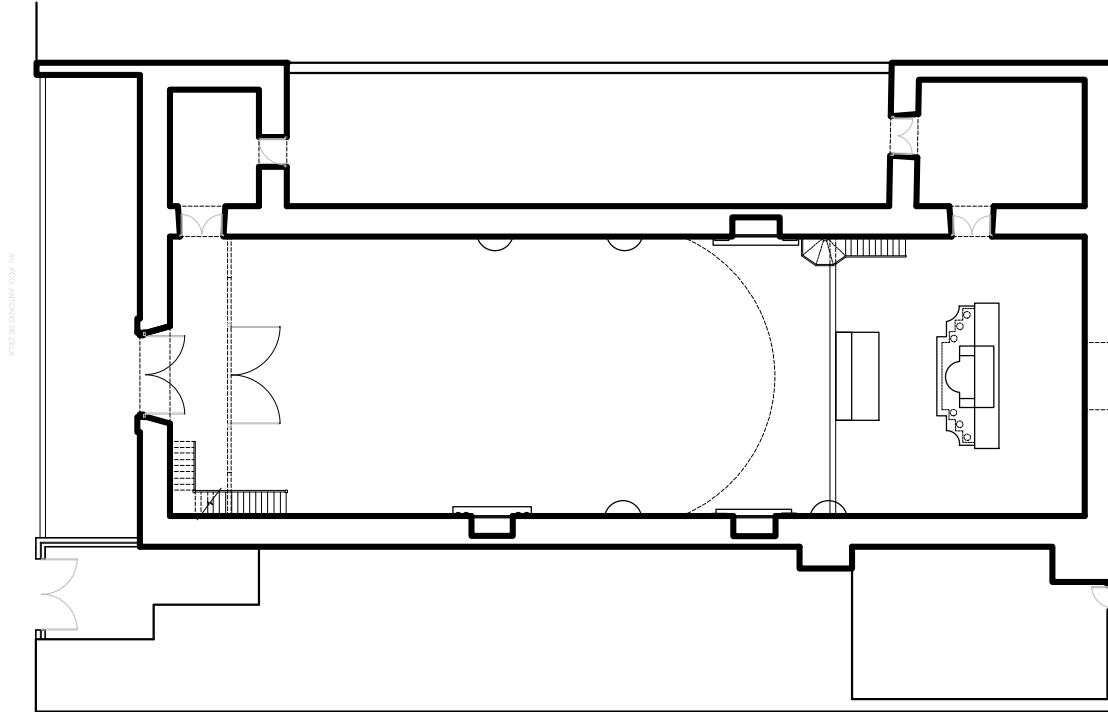
PLANTA DE DISTRIBUCIÓN

CALVARIO <input type="checkbox"/>			SÓLO LATERAL <input type="checkbox"/>											
DESAPARECIDO: CERCO														
22. DESCRIPCIÓN GENERAL														
Iglesia con planta en cruz latina con muros de adobe y piedra, está compuesta una nave central (con presbiterio, retablo de madera, altar y coro), transepto, sacristía, depósito, y una torre central. Tiene acceso frontal y dos laterales, uno que comunica a la calle y otro hacia la casa parroquial, ambos portadas de piedra. Se tienen cuatro contrafuertes que sirven de soporte estructural para la nave. El techo es de mojinete con torta de barro externa, e internamente posee un cielo raso abovedado de madera pintado en blanco, sobre el altar reposa una linterna piramidal de ocho lados. La fachada principal está compuesta por cuatro cuerpos, el primero se destaca por la piedra utilizada en su construcción, en ella se tiene la puerta de acceso enmarcada por dos jambas y un arco de medio punto acompañado de flores en alto relieve, se tienen dos columnas dóricas exentas a los costados, además de un friso con flores en alto relieve y cornisa, en el segundo cuerpo se tiene un óculo central, en el tercero comienza la torre con dos ventanas de arco de medio punto y celosía, en este cuerpo se tienen dos balcones, en el cuarto cuerpo la torre cambia por una sección de seis lados asemejándose a un templete, posee detalles mudéjar en alto relieve, remata con una cúpula alargada.

30. OBSERVACIONES				
ESTRUCTURA										TECHOS: Techo de mojinete con torta de barro, internamente posee un cielo raso abovedado de madera con pintura blanca. PISOS: Enlosado. REVESTIMIENTO: Yeso y pintura. ZÓCALOS: No posee. PUERTAS Y VENTANAS: Puerta de madera maciza, ventanas de vidrio simple y estructura de madera y hierro. REJAS Y/O BALCONES: Madera y hierro forjado.				
MUROS														
COLUM/CONTRAF														
VIGAS														
ARCOS														
CUBIERTA														
ESCALERA														
TORRE														
CERCO														
ACABADOS

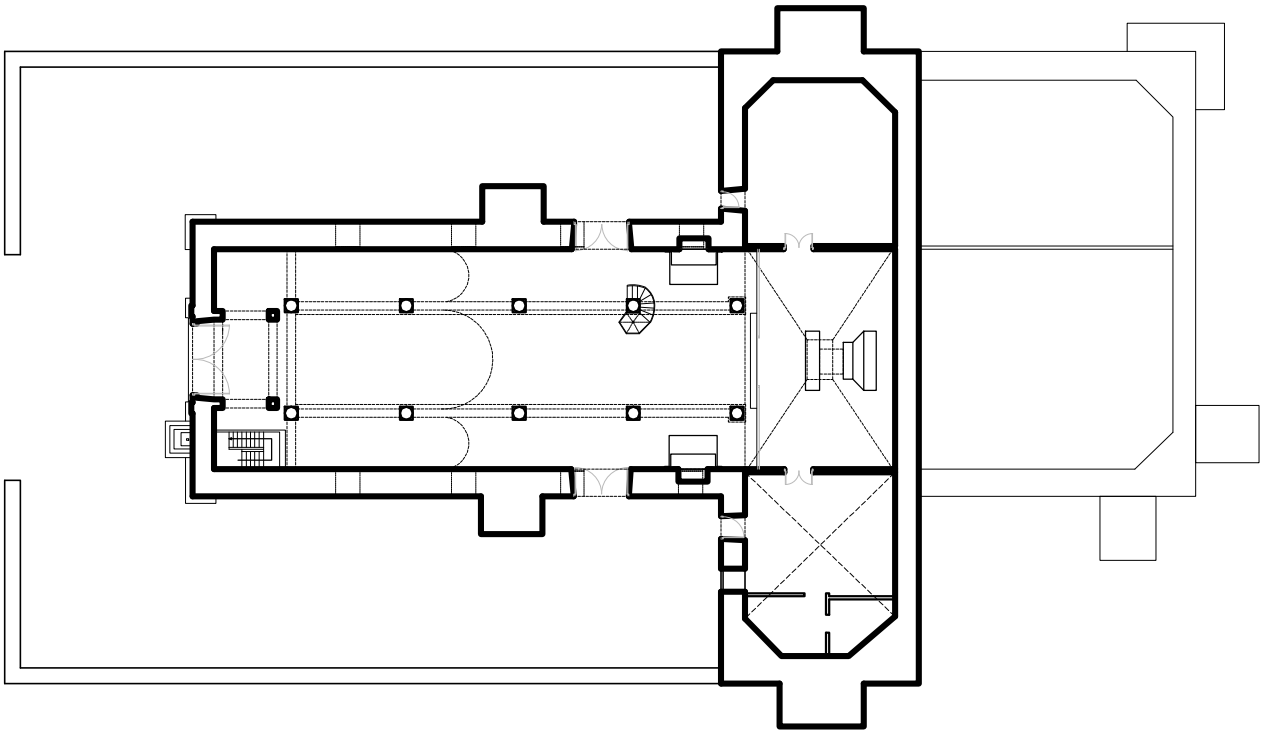
PLANTA DE DISTRIBUCIÓN

YESO	ADOBES	QUINCHA	MADERA	CONCRETO	HIERRO	PIEDRA	LADRILLO	PAJA / OCHU	CALAMINA	CONSER.															B	R	M		MUROS															COLUM/CONTRAF															VIGAS															ARCOS															CUBIERTA															ESCALERA															TORRE															CERCO															ACABADOS TECHOS: Techo a dos aguas y piramidal de estructura de madera y calamina. Cielo raso abovedado de madera en nave central y laterales. PISOS: Cerámico. REVESTIMIENTO: Yeso y pintura. ZÓCALOS: No posee. PUERTAS Y VENTANAS: Puerta de madera maciza, ventanas con vitrales y estructura de hierro. REJAS Y/O BALCONES: Madera y hierro forjado.	
	YESO	ADOBES	QUINCHA	MADERA	CONCRETO	HIERRO	PIEDRA	LADRILLO	PAJA / OCHU	CALAMINA	CONSER.																																																																																																																																																						
											B	R	M																																																																																																																																																				
MUROS																																																																																																																																																																	
COLUM/CONTRAF																																																																																																																																																																	
VIGAS																																																																																																																																																																	
ARCOS																																																																																																																																																																	
CUBIERTA																																																																																																																																																																	
ESCALERA																																																																																																																																																																	
TORRE																																																																																																																																																																	
CERCO

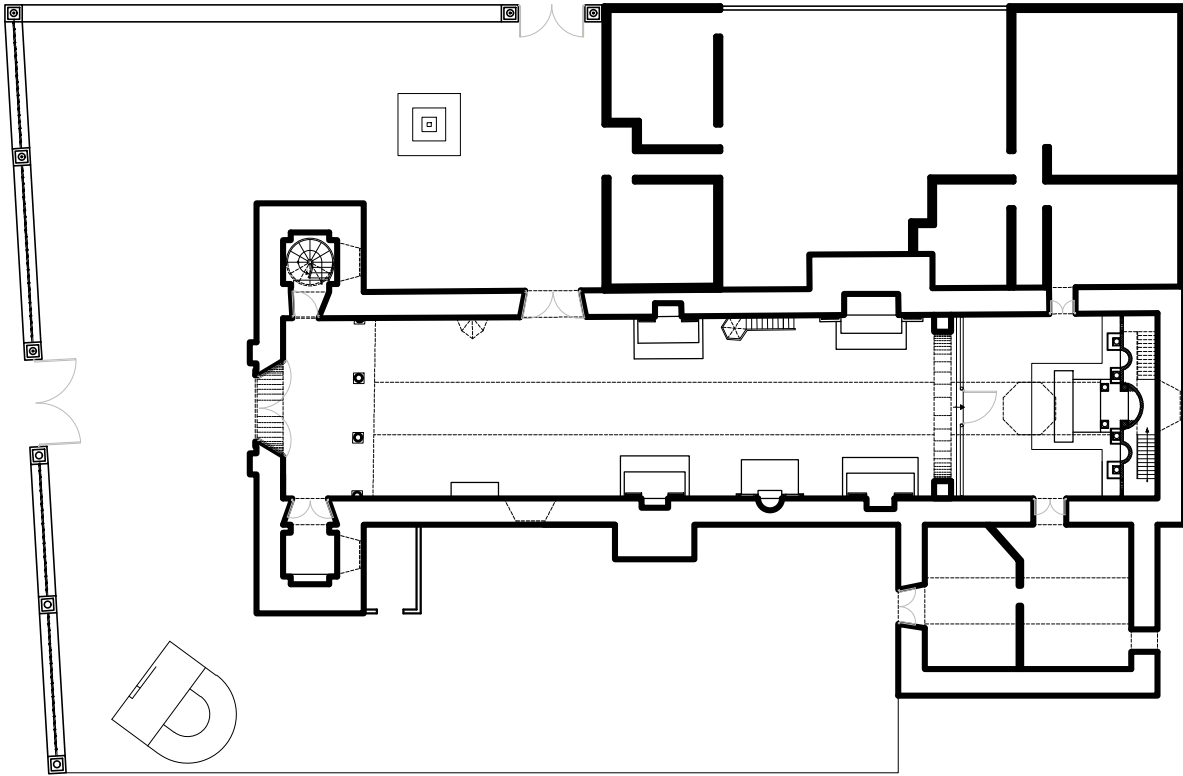
PLANTA DE DISTRIBUCIÓN

MATERIALES	ELEMENTOS	YESO	ADOBES	QUINCHA	MADERA	CONCRETO	HIERRO	PIEDRA	LADRILLO	PAJA / CHU	CALAMINA	CONSER.			B	R	M	ESTRUCTURA	MUROS															COLUM/CONTRAF															VIGAS															ARCOS															CUBIERTA															ESCALERA															TORRE															CERCO															AGUA <input checked="" type="checkbox"/> DESAG <input checked="" type="checkbox"/> ELECTR <input checked="" type="checkbox"/>	
MATERIALES	ELEMENTOS	YESO	ADOBES	QUINCHA	MADERA	CONCRETO	HIERRO	PIEDRA	LADRILLO	PAJA / CHU													CALAMINA	CONSER.																																																																																																																															
											B	R	M																																																																																																																																										
ESTRUCTURA	MUROS																																																																																																																																																						
	COLUM/CONTRAF																																																																																																																																																						
	VIGAS																																																																																																																																																						
	ARCOS																																																																																																																																																						
	CUBIERTA																																																																																																																																																						
	ESCALERA																																																																																																																																																						
	TORRE																																																																																																																																																						
CERCO																																																																																																																																																							
30. OBSERVACIONES																																																																																																																																																							
FACHADA: Acabado en yeso y pintura. TECHOS: Techo de mojinete con estructura de madera y torta de barro. Cúpulas piramidales de madera. PISOS: Entablado de madera. REVESTIMIENTO: Yeso y pintura. ZÓCALOS: De pintura con expresiones artísticas. PUERTAS Y VENTANAS: Puertas de madera maciza, ventanas con vidrio simple, estructura de madera y hierro forjado. REJAS Y/O BALCONES: Madera y hierro forjado.

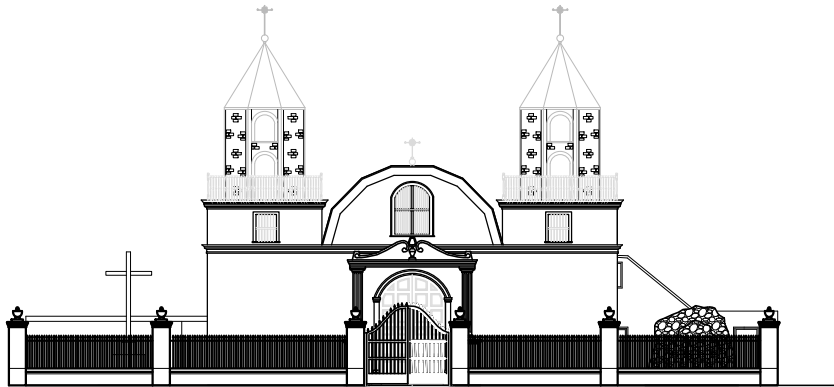
<p>Iglesia con planta simple rectangular con muros de adobe, está compuesta por una nave central (con presbiterio, retablo de madera, altar y coro), sacristía, y dos torres adosadas. Tiene acceso frontal y uno lateral. Se tienen dos contrafuertes que sirven de soporte estructural para la nave. El techo es de mojinete con estructura de madera pintada en blanco y torta de barro, sobre el altar se tiene una linterna de hexagonal. La fachada principal está compuesta por tres cuerpos, en el primero se tiene la puerta de acceso enmarcada por dos jambas y arco rebajado, ambas dentro un pórtico compuesto por dos columnas dóricas adosadas, dintel, cornisa y pequeño frontón curvo, en el segundo cuerpo se tienen las bases de cada torre donde se ubica una ventana cuadrada, en medio de ambas un frontón semicircular de 7 lados con ventana en medio que cubre la cubierta de la nave y da al coro, en el tercero se tienen las torres tipo templete y balcón, rematan con una cúpula piramidal de seis lados. Adjunto al lado derecho de la nave se tiene la casa parroquial construida de ladrillo y concreto, y a la cual también se accede desde el presbiterio. Un cerco de piedra y hierro forjado delimita el atrio de la capilla, en el cual se encuentra una gruta.</p>																																																																																																																																																							
23. INTERVENCIONES					24. ESTADO DE CONSERV.																																																																																																																																																		
ORIGINAL <input checked="" type="checkbox"/>					BUENO <input type="checkbox"/>																																																																																																																																																		
ADICIÓN <input type="checkbox"/>					REGULAR <input checked="" type="checkbox"/>																																																																																																																																																		
REFACCIÓN <input checked="" type="checkbox"/>					MALO <input type="checkbox"/>																																																																																																																																																		
RESTAURACIÓN <input type="checkbox"/>					25. AMENAZA POTENCIAL																																																																																																																																																		
OTRAS: _____					SISMOS																																																																																																																																																		
26. ENTORNO

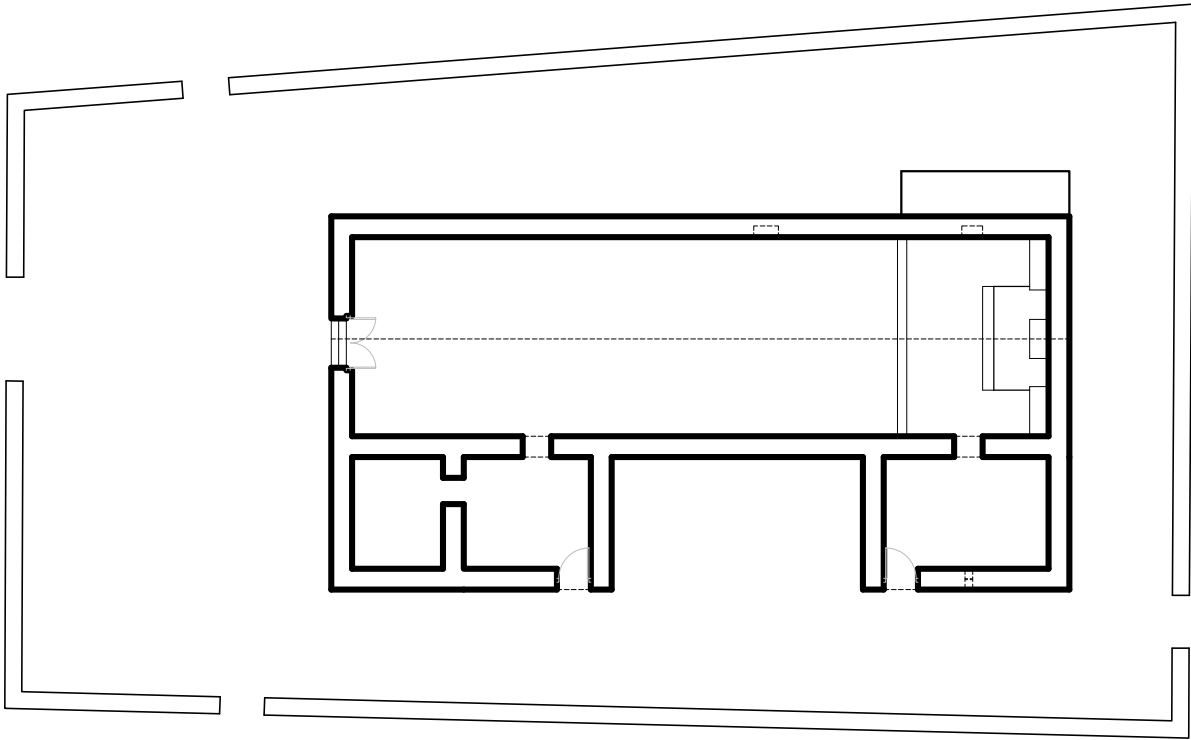
PLANTA DE DISTRIBUCIÓN

MATERIALES	ELEMENTOS	YESO	ADOBES	QUINCHA	MADERA	CONCRETO	HIERRO	PIEDRA	LADRILLO	PAJA / CHU	CALAMINA	CONSER.			B	R	M									ESTRUCTURA	MUROS														COLUM/CONTRAF														VIGAS														ARCOS														CUBIERTA														ESCALERA														TORRE														CERCO														FACHADA: Acabado en revoque de barro, yeso y pintura. TECHOS: Techo a dos aguas con estructura de troncos de madera y paja. PISOS: Cemento y tierra afirmada. REVESTIMIENTO: Revoque de barro, yeso y pintura. ZÓCALOS: No posee. PUERTAS Y VENTANAS: Puertas de madera maciza. REJAS Y/O BALCONES: No posee.
MATERIALES	ELEMENTOS			YESO	ADOBES	QUINCHA	MADERA	CONCRETO	HIERRO	PIEDRA	LADRILLO	PAJA / CHU	CALAMINA	CONSER.																																																																																																																															
		B	R	M																																																																																																																																									
ESTRUCTURA	MUROS																																																																																																																																												
	COLUM/CONTRAF																																																																																																																																												
	VIGAS																																																																																																																																												
	ARCOS																																																																																																																																												
	CUBIERTA																																																																																																																																												
	ESCALERA																																																																																																																																												
	TORRE																																																																																																																																												
CERCO																																																																																																																																													
		AGUA <input type="checkbox"/> DESAG. <input type="checkbox"/> ELECTR. <input checked="" type="checkbox"/>																																																																																																																																											
		30. OBSERVACIONES

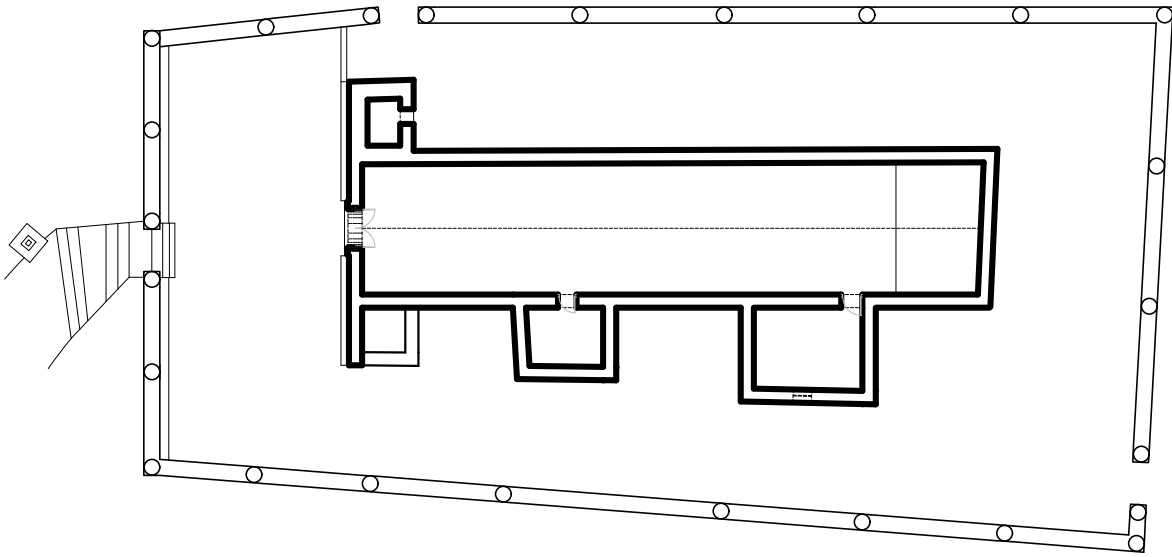
PLANTA DE DISTRIBUCIÓN

MATERIALES	ELEMENTOS	YESO	ADOBES	QUINCHA	MADERA	CONCRETO	HIERRO	PIEDRA	LADRILLO	PAJA / CHU	CALAMINA	CONSER.			B	R	M	ESTRUCTURA	MUROS															COLUMNAS															VIGAS															ARCOS															CUBIERTA															ESCALERA															TORRE															ACABADOS	CERCO															FACHADA: Acabado en yeso y pintura. TECHOS: Techo a dos aguas con estructura de madera y calamina. PISOS: Cemento y tierra afirmada en atrio. REVESTIMIENTO: Revoque de barro, yeso y pintura. ZÓCALOS: Interior con pintura azul y exterior con pintura de color rojo. PUERTAS Y VENTANAS: Puertas de madera maciza. REJAS Y/O BALCONES: No posee.	
MATERIALES	ELEMENTOS	YESO	ADOBES	QUINCHA	MADERA	CONCRETO	HIERRO	PIEDRA	LADRILLO	PAJA / CHU													CALAMINA	CONSER.																																																																																																																																
											B	R	M																																																																																																																																											
ESTRUCTURA	MUROS																																																																																																																																																							
	COLUMNAS																																																																																																																																																							
	VIGAS																																																																																																																																																							
	ARCOS																																																																																																																																																							
	CUBIERTA																																																																																																																																																							
	ESCALERA																																																																																																																																																							
	TORRE																																																																																																																																																							
ACABADOS	CERCO																																																																																																																																																							
												AGUA <input type="checkbox"/> DESAG. <input type="checkbox"/> ELECTR. <input checked="" type="checkbox"/>

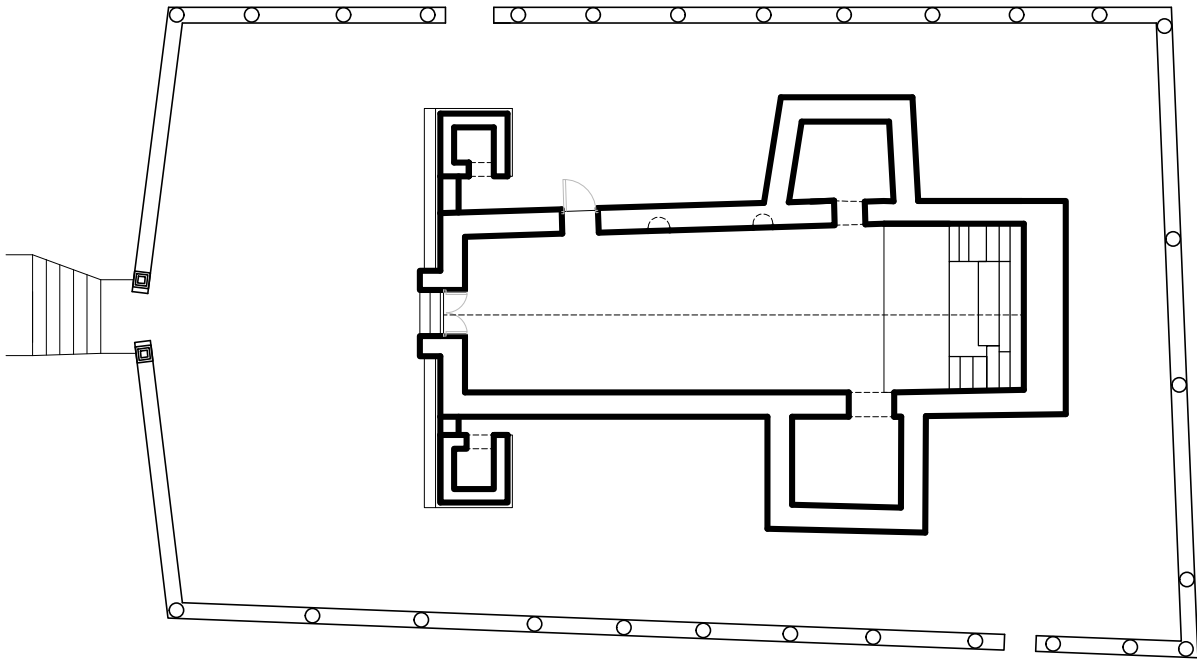
PLANTA DE DISTRIBUCIÓN

Capilla de planta simple rectangular con muros de adobe, está compuesta por una única nave (con presbiterio, retablo de adobe, y altar), sacristía, depósito, y dos torres separadas. El techo es a dos aguas con estructura de madera y calamina, internamente posee un cielo raso textil tipo mojinete en muy mal estado de conservación. La fachada principal está comprendida por la nave y las dos torres, destaca en la fachada de la nave una portada de piedra compuesta por dos columnas sobresalientes, dos jambas, y arco doble, en el segundo cuerpo se tiene un pequeño vano y remata con la cubierta a dos aguas; las torres son de dos cuerpos, el primero construido de piedra, y el segundo de madera donde se tienen dos pequeñas ventanas a cada lado de la torre, remata con una cúpula y cruz. Rodea a la capilla un murete de adobe que define su atrio, posee accesos por tres de sus lados, y resalta por los numerosos hitos que se ubican a lo largo de él. Fuera de este cerco se tiene un calvario ubicado en la parte media de la plaza.																																																																																																																																														
23. INTERVENCIONES					24. ESTADO DE CONSERV.																																																																																																																																									
ORIGINAL <input checked="" type="checkbox"/> PARCIAL <input checked="" type="checkbox"/> TOTAL <input type="checkbox"/>					BUENO <input type="checkbox"/>																																																																																																																																									
ADICIÓN <input type="checkbox"/>					REGULAR <input type="checkbox"/>																																																																																																																																									
REFACCIÓN <input checked="" type="checkbox"/>					MALO <input checked="" type="checkbox"/>																																																																																																																																									
RESTAURACIÓN <input type="checkbox"/>					25. AMENAZA POTENCIAL																																																																																																																																									
OTRAS: _____					SISMOS, EROSIÓN Y LLUVIAS																																																																																																																																									
26. ENTORNO

MATERIALES	ELEMENTOS	YESO	ADOBES	QUINCHA	MADERA	CONCRETO	HIERRO	PIEDRA	LADRILLO	PAJA / OCHU	CALAMINA	CONSER.			B	R	M	ESTRUCTURA	MUROS		<input checked="" type="checkbox"/>												COLUM/CONTRAF														VIGAS														ARCOS														CUBIERTA			<input checked="" type="checkbox"/>											ESCALERA														TORRE			<input checked="" type="checkbox"/>				<input checked="" type="checkbox"/>							CERCO			<input checked="" type="checkbox"/>											FACHADA: Acabado en yeso y pintura.	
MATERIALES	ELEMENTOS	YESO	ADOBES	QUINCHA	MADERA	CONCRETO	HIERRO	PIEDRA	LADRILLO													PAJA / OCHU	CALAMINA	CONSER.																																																																																																																						
										B	R	M																																																																																																																																		
ESTRUCTURA	MUROS		<input checked="" type="checkbox"/>																																																																																																																																											
	COLUM/CONTRAF																																																																																																																																													
	VIGAS																																																																																																																																													
	ARCOS																																																																																																																																													
	CUBIERTA			<input checked="" type="checkbox"/>																																																																																																																																										
	ESCALERA																																																																																																																																													
	TORRE			<input checked="" type="checkbox"/>				<input checked="" type="checkbox"/>																																																																																																																																						
CERCO			<input checked="" type="checkbox"/>																																																																																																																																											
ACABADOS										TECHOS: Techo a dos aguas con estructura de madera y calamina.																																																																																																																																				
										PISOS: Cemento y tierra afirmada en atrio.																																																																																																																																				
										REVESTIMIENTO: Revoque de barro, yeso y pintura.																																																																																																																																				
										ZÓCALOS: De adobe, y definido con pintura color rojo.																																																																																																																																				
										PUERTAS Y VENTANAS: Puertas de listones de madera.																																																																																																																																				
										REJAS Y/O BALCONES: No posee.

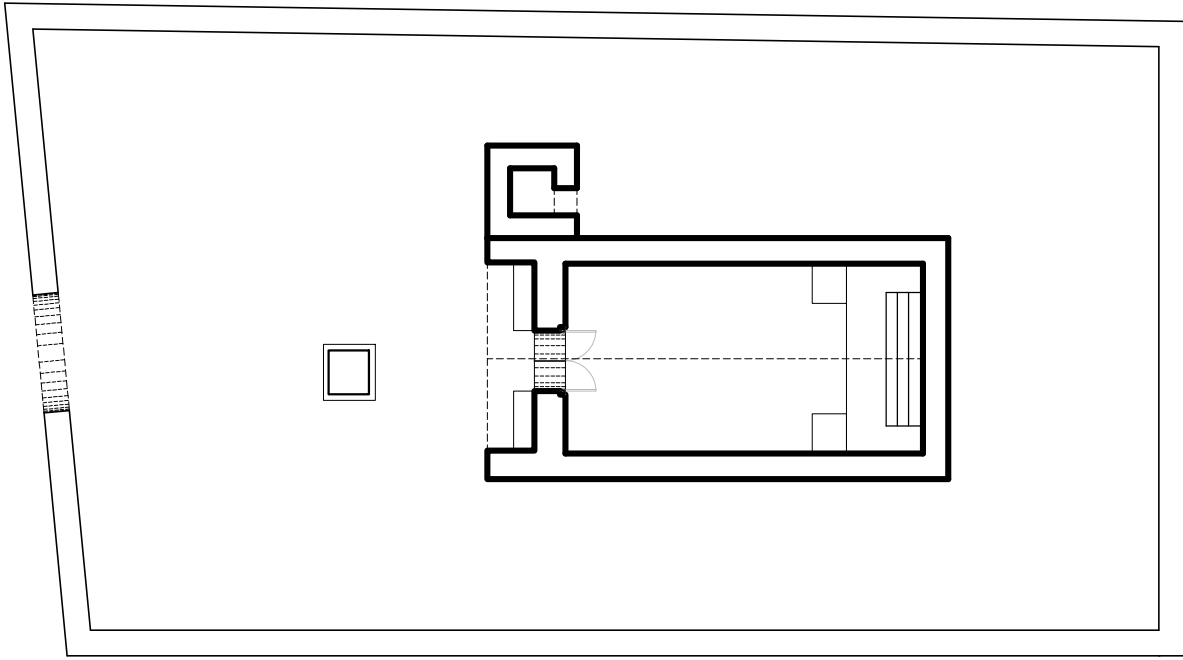
PLANTA DE DISTRIBUCIÓN

MATERIALES	ELEMENTOS	YESO	ADOBES	QUINCHA	MADERA	CONCRETO	HIERRO	PIEDRA	LADRILLO	PAJA /ICHU	CALAMINA	CONSER.			B	R	M	ESTRUCTURA	MUROS															COLUMNAS															VIGAS															ARCOS															CUBIERTA															ESCALERA															TORRE															ACABADOS	CERCO															FACHADA: La fachada principal está compuesta por dos planos, uno adelantado enmarcando la fachada a cada lado (y que soporta parte del techo) con la torre alineada al mismo plano, y otro retrasado de un solo cuerpo con puerta de acceso a la nave. TECHOS: Techo a dos aguas (par y nudillo) de ichu y largos troncos de queñua unidos con cuerdas de tripas de llamas PISOS: Entablado de madera REVESTIMIENTO: Torta de barro ZÓCALOS: No posee. PUERTAS Y VENTANAS: Puerta de dos hojas de calamina y madera. REJAS Y/O BALCONES: No posee.	
MATERIALES	ELEMENTOS	YESO	ADOBES	QUINCHA	MADERA	CONCRETO	HIERRO	PIEDRA	LADRILLO													PAJA /ICHU	CALAMINA	CONSER.																																																																																																																															
										B	R	M																																																																																																																																											
ESTRUCTURA	MUROS																																																																																																																																																						
	COLUMNAS																																																																																																																																																						
	VIGAS																																																																																																																																																						
	ARCOS																																																																																																																																																						
	CUBIERTA																																																																																																																																																						
	ESCALERA																																																																																																																																																						
	TORRE																																																																																																																																																						
ACABADOS	CERCO																																																																																																																																																						
	30. OBSERVACIONES										AGUA <input type="checkbox"/> DESAG. <input type="checkbox"/> ELECTR. <input type="checkbox"/>

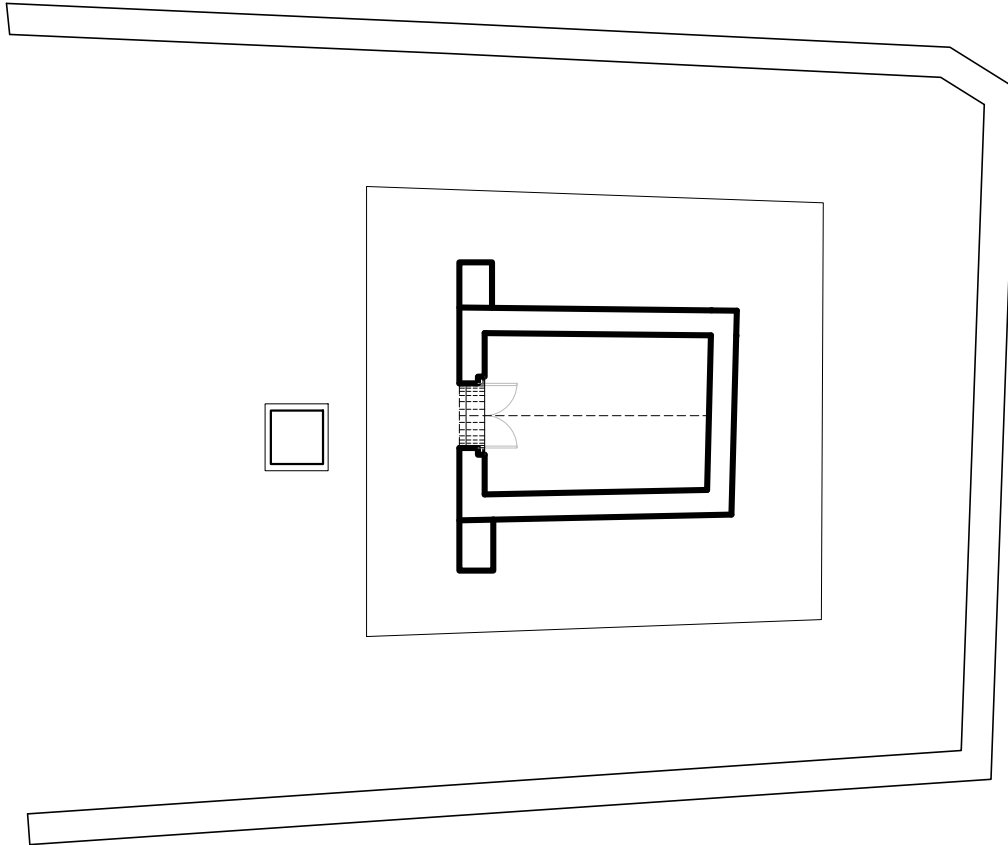
PLANTA DE DISTRIBUCIÓN

22. DESCRIPCIÓN GENERAL														
Pequeña capilla de planta simple con muros de mampostería ordinaria. Se tiene una única nave con techo a dos aguas de calamina y dos pequeñas torres adosadas a la misma sin ingreso alguno, son de dos cuerpos, con cuatro vanos y cruz de remate. La fachada principal es de un solo plano sin ornamento. Tiene un murete pircado que delimita la capilla y su atrio en el cual se encuentra el calvario.

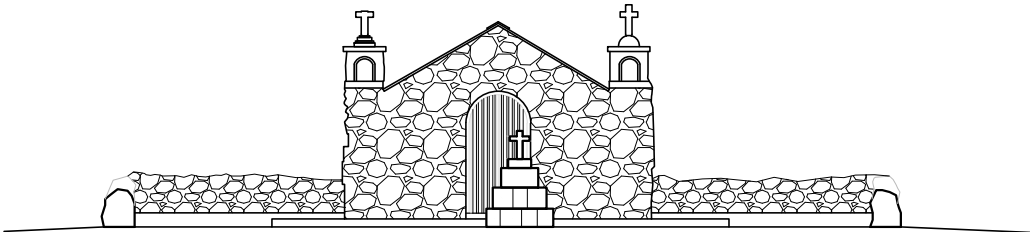
ELEVACIÓN PRINCIPAL

27. ARTE INTEGRADO														
-														
28. DE LA CONSTRUCCIÓN														
MATERIALES														
ELEMENTOS														
ESTRUCTURA	MUROS	YESO	ADOBRE	QUINCHA	MADERA	CONCRETO	HIERRO	PIEDRA	LADRILLO	PAJA / OCHU	CALAMINA	CONSER.	ACABADOS	
	COLUMNAS											B		
	VIGAS											R		
	ARCOS											M		
	CUBIERTA				X					X	X			
	ESCALERA													
	TORRE							X						
	CERCO							X						
	FACHADA: La fachada principal es de un solo plano sin ornamento alguno, se aprecia el ingreso a la nave y sus dos torres adosadas, una a cada lado.													
	TECHOS: A dos aguas de calamina y estructura de madera.													
PISOS: Tierra afirmada.														
REVESTIMIENTO: No posee														
ZÓCALOS: No posee.														
PUERTAS Y VENTANAS: Puerta de dos hojas de calamina y madera.														
REJAS Y/O BALCONES: No posee.

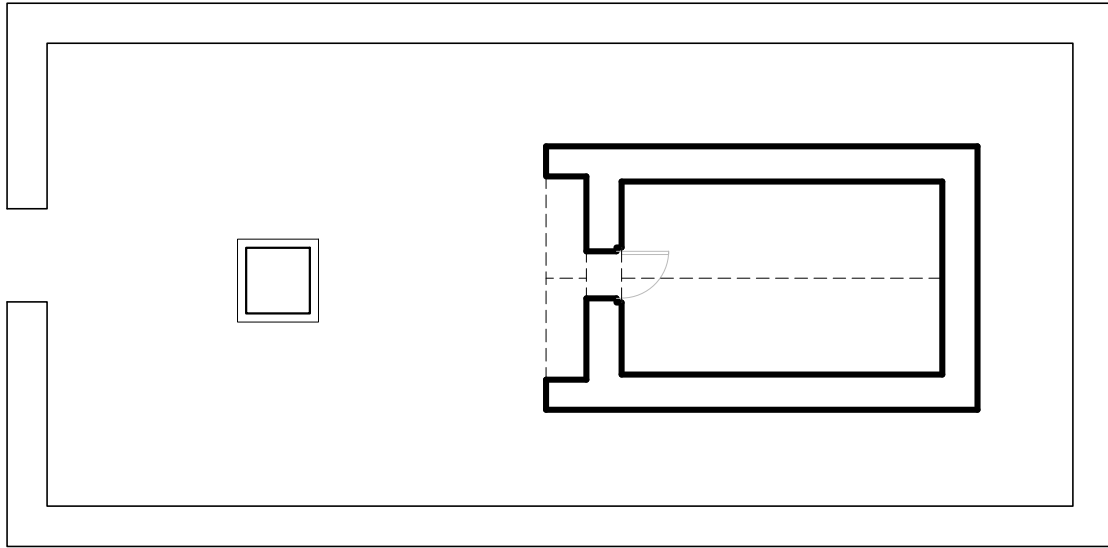
DISTRIBUCIÓN
ESC: 1/75

<p>La capilla es de planta simple rectangular con muros de piedra y barro, está compuesta por una sola nave (con altar). El techo es a dos aguas con estructura de par y nudillo con troncos de queñua entrelazados con cuero de llama y cubierta de paja ichu. En su fachada se tiene la puerta de acceso a la nave y dos machones que soportan la estructura de la cobertura. Tiene un cerco perimétrico de mampostería ordinaria que define un atrio en el que se encuentra el calvario.</p>																																																																																																																																																				
23. INTERVENCIONES					24. ESTADO DE CONSERV.																																																																																																																																															
ORIGINAL <input checked="" type="checkbox"/> PARCIAL <input type="checkbox"/> TOTAL <input checked="" type="checkbox"/> ADICIÓN <input type="checkbox"/> ELEMENTOS: - REFACCIÓN <input type="checkbox"/> RESTAURACIÓN <input type="checkbox"/> OTRAS: _____					BUENO <input type="checkbox"/> REGULAR <input checked="" type="checkbox"/> MALO <input type="checkbox"/> 25. AMENAZA POTENCIAL SISMOS Y EROSIÓN																																																																																																																																															
26. ENTORNO																																																																																																																																																				
No posee linderos. En su entorno se encuentran viviendas del caserío de Rosaspata.																																																																																																																																																				
27. ARTE INTEGRADO																																																																																																																																																				
28. DE LA CONSTRUCCIÓN										29. INSTALACIONES INTERIORES
