FACULTAD DE ARQUITECTURA Y URBANISMO											01. CÓDIGO																																																																																																																																									
REGISTRO Y ANÁLISIS DEL PATRIMONIO ARQUITECTÓNICO RELIGIOSO ANDINO DE LA REGIÓN DE TACNA											TE-01																																																																																																																																									
PROYECTO DE TESIS: "ESTUDIO TIPOLOGICO DE LA ARQUITECTURA RELIGIOSA ANDINA - REGIÓN TACNA (SIGLOS XVIII - XX), Y PROPUESTA DE RESTAURACIÓN Y PUESTA EN VALOR DE LA CAPILLA DE QUEÑUAVICHINGA (ALTO PERÚ)"										ELABORADO POR: BACH. ARQ. KARLA DENISSE APAZA MAMANI																																																																																																																																										
										ASESORA: MAG. ARQ. GABRIELA I. HEREDIA Á. FECHA: OCT.2016

02. DENOMINACIONES											11. VISTA SATELITAL DE LOCALIZACIÓN																																																																																																																																									
CAPILLA DE PARA

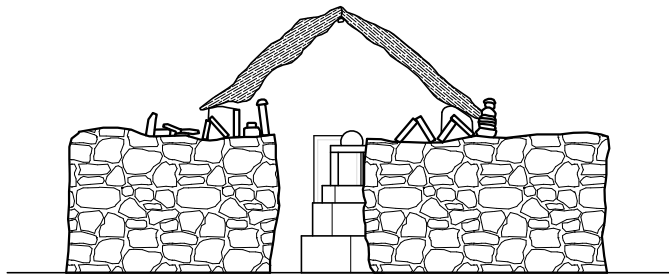
ELEVACIÓN FRONTAL
ESC: 1/75

MATERIALES ELEMENTOS	YESO	ADOBRE	QUINCHA	MADERA	CONCRETO	HIERRO	PIEDRA	LADRILLO	PAJA / ICHU	CALAMINA	CONSER.			B	R	M	MUROS															COLUMNAS															VIGAS															ARCOS															CUBIERTA															ESCALERA															TORRE															CERCO															FACHADA: En su fachada se tiene la puerta de acceso a la nave y dos machones que soportan la estructura de la cobertura. Su acabado final es de en revoque de barro y yeso. TECHOS: El techo es a dos aguas con estructura de par y nudillo con troncos de queñua entrelazados con cuero de llama y cubierta de paja ichu. PISOS: Tierra afirmada. REVESTIMIENTO: Revoque de barro y yeso. ZÓCALOS: No posee. PUERTAS Y VENTANAS: Puerta de tablas de madera. REJAS Y/O BALCONES: No posee.	
MATERIALES ELEMENTOS	YESO	ADOBRE	QUINCHA	MADERA	CONCRETO	HIERRO	PIEDRA	LADRILLO	PAJA / ICHU												CALAMINA	CONSER.																																																																																																																														
										B	R	M																																																																																																																																								
MUROS																																																																																																																																																				
COLUMNAS																																																																																																																																																				
VIGAS																																																																																																																																																				
ARCOS																																																																																																																																																				
CUBIERTA																																																																																																																																																				
ESCALERA																																																																																																																																																				
TORRE																																																																																																																																																				
CERCO																																																																																																																																																				
										30. OBSERVACIONES

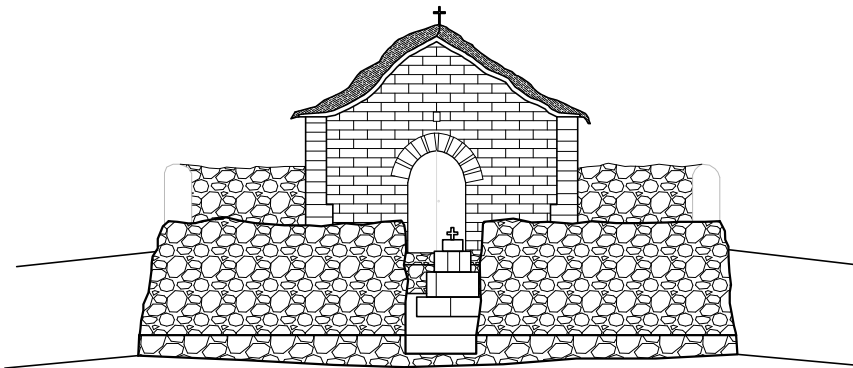
ELEVACIÓN PRINCIPAL

MATERIALES	ELEMENTOS	YESO	ADOBES	QUINCHA	MADERA	CONCRETO	HIERRO	PIEDRA	LADRILLO	PAJA / ICHU	CALAMINA	CONSER.			B	R	M	ESTRUCTURA	MUROS															COLUMNAS															VIGAS															ARCOS															CUBIERTA															ESCALERA															TORRE															ACABADOS	CERCO															FACHADA: La fachada principal está compuesta por dos planos, uno adelantado enmarcando la fachada de la nave a cada lado y las cuales soportan la estructura de la cubierta, y otro retrasado un cuerpo con puerta de acceso y pequeño vano sobre él. TECHOS: Su techo es a dos aguas (par y nudillo) de ichu y largos troncos de queñua unidos con cuerdas de tripas de llamas. PISOS: Tierra afirmada REVESTIMIENTO: No posee. ZÓCALOS: No posee. PUERTAS Y VENTANAS: Puerta de madera de dos hojas. REJAS Y/O BALCONES: No posee.	
MATERIALES	ELEMENTOS	YESO	ADOBES	QUINCHA	MADERA	CONCRETO	HIERRO	PIEDRA	LADRILLO	PAJA / ICHU													CALAMINA	CONSER.																																																																																																																																
											B	R	M																																																																																																																																											
ESTRUCTURA	MUROS																																																																																																																																																							
	COLUMNAS																																																																																																																																																							
	VIGAS																																																																																																																																																							
	ARCOS																																																																																																																																																							
	CUBIERTA																																																																																																																																																							
	ESCALERA																																																																																																																																																							
	TORRE																																																																																																																																																							
ACABADOS	CERCO																																																																																																																																																							
												30. OBSERVACIONES

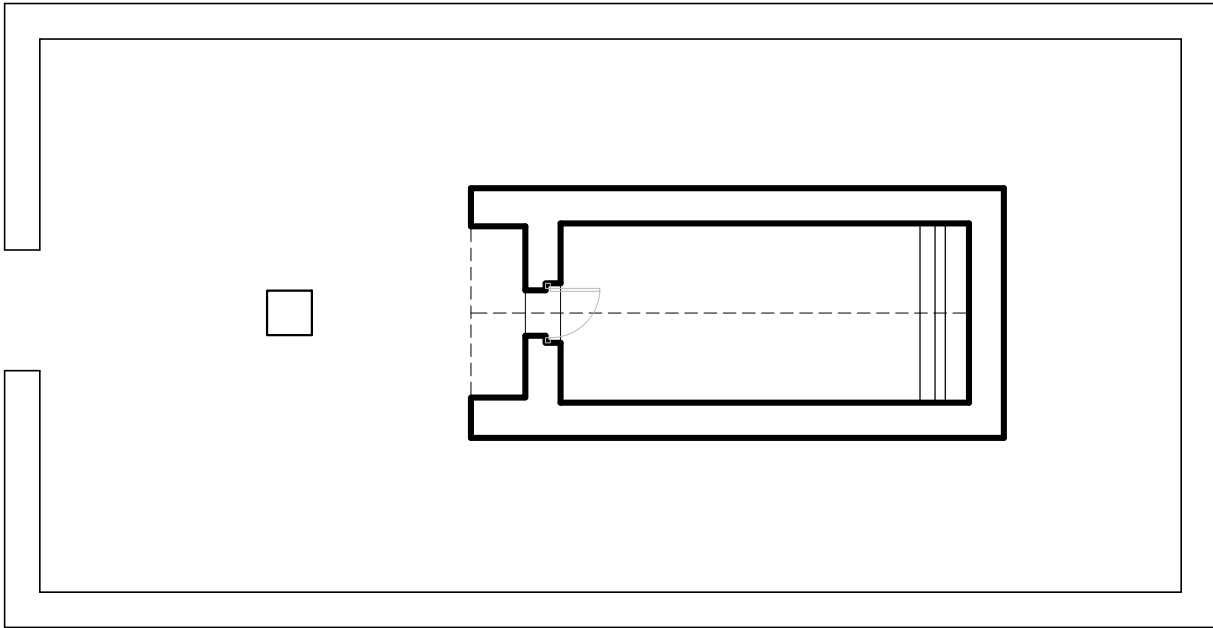
DISTRIBUCIÓN
ESC: 1/75

MATERIALES ELEMENTOS	YESO	ADOBRE	QUINCHA	MADERA	CONCRETO	HIERRO	PIEDRA	LADRILLO	PAJA / ICHU	CALAMINA	CONSER.											B R M	MUROS												COLUMNAS												VIGAS												ARCOS												CUBIERTA												ESCALERA												TORRE												CERCO												FACHADA: En la fachada se tiene la puerta de acceso a la nave y dos machones que soportan la estructura de la cobertura. Su acabado final es de en revoque de barro y yeso.	
MATERIALES ELEMENTOS	YESO	ADOBRE	QUINCHA	MADERA	CONCRETO	HIERRO	PIEDRA	LADRILLO	PAJA / ICHU		CALAMINA	CONSER.																																																																																																																						
											B R M																																																																																																																							
MUROS																																																																																																																																		
COLUMNAS																																																																																																																																		
VIGAS																																																																																																																																		
ARCOS																																																																																																																																		
CUBIERTA																																																																																																																																		
ESCALERA																																																																																																																																		
TORRE																																																																																																																																		
CERCO																																																																																																																																		
ACABADOS										29. INSTALACIONES INTERIORES AGUA <input type="checkbox"/> DESAG. <input type="checkbox"/> ELECTR. <input type="checkbox"/>																																																																																																																								
30. OBSERVACIONES																																																																																																																																		
TECHOS: El techo es a dos aguas con estructura de par y nudillo con troncos de queñua entrelazados con cuero de llama y cubierta de paja ichu. PISOS: Tierra afirmada. REVESTIMIENTO: Revoque de barro. ZÓCALOS: No posee. PUERTAS Y VENTANAS: Puerta de tablas de madera. REJAS Y/O BALCONES: No posee.

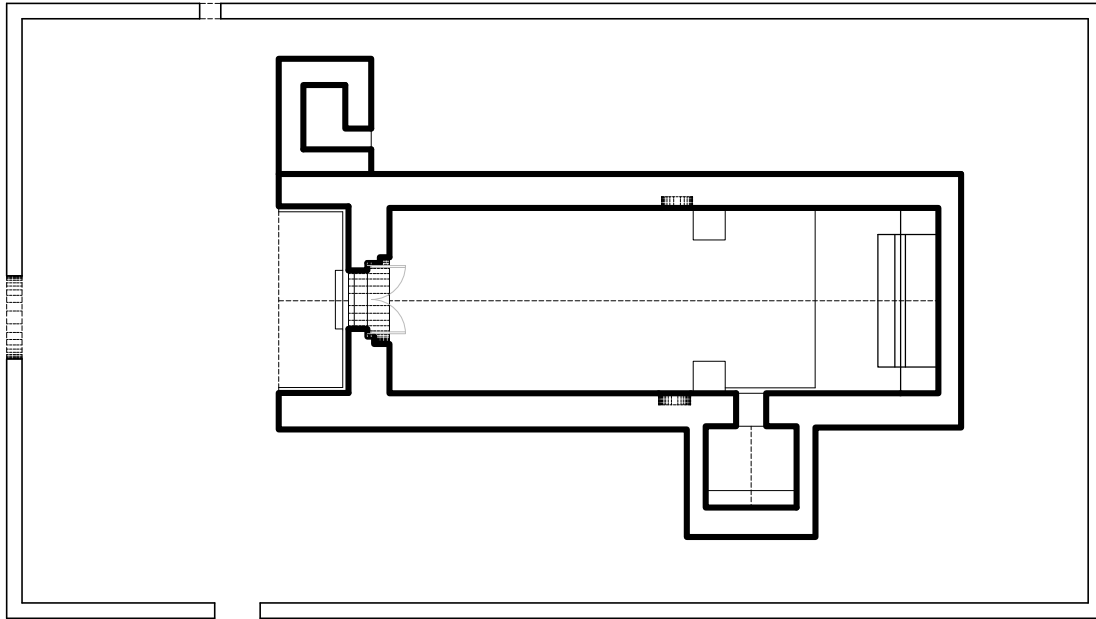
PLANTA DE DISTRIBUCIÓN

YESO	ADOBES	QUINCHA	MADERA	CONCRETO	HIERRO	PIEDRA	LADRILLO	PAJA / ICHU	CALAMINA	CONSER.			ACABADOS	B	R	M	MUROS		<input checked="" type="checkbox"/>													COLUMNAS															VIGAS															ARCOS															CUBIERTA			<input checked="" type="checkbox"/>					<input checked="" type="checkbox"/>							ESCALERA															TORRE		<input checked="" type="checkbox"/>													CERCO							<input checked="" type="checkbox"/>								<p>FACHADA: La fachada principal está compuesta por dos planos, uno adelantado enmarcando la fachada a cada lado, y otro retrasado de un solo cuerpo con puerta de acceso con arco y una pequeña abertura sobre ella como vano. Posee una torre de adobe adosada a la nave con acceso independiente, es de dos cuerpos con cuatro vanos y una cúpula con cuatro pináculos como remate.</p> <p>TECHOS: A dos aguas (par y nudillo) de ichu y largos troncos de queñua unidos con cuerdas de tripas de llamas</p> <p>PISOS: Tierra afirmada.</p> <p>REVESTIMIENTO: Torta de barro</p> <p>ZÓCALOS: De pintura roja.</p> <p>PUERTAS Y VENTANAS: Puerta de dos hojas de listones de madera. Una abertura pequeña como vano.</p> <p>REJAS Y/O BALCONES: No posee.</p>
	YESO	ADOBES	QUINCHA	MADERA	CONCRETO	HIERRO	PIEDRA	LADRILLO	PAJA / ICHU	CALAMINA												CONSER.				ACABADOS																																																																																																																											
											B	R	M																																																																																																																																								
MUROS		<input checked="" type="checkbox"/>																																																																																																																																																			
COLUMNAS																																																																																																																																																					
VIGAS																																																																																																																																																					
ARCOS																																																																																																																																																					
CUBIERTA			<input checked="" type="checkbox"/>					<input checked="" type="checkbox"/>																																																																																																																																													
ESCALERA																																																																																																																																																					
TORRE		<input checked="" type="checkbox"/>																																																																																																																																																			
CERCO							<input checked="" type="checkbox"/>

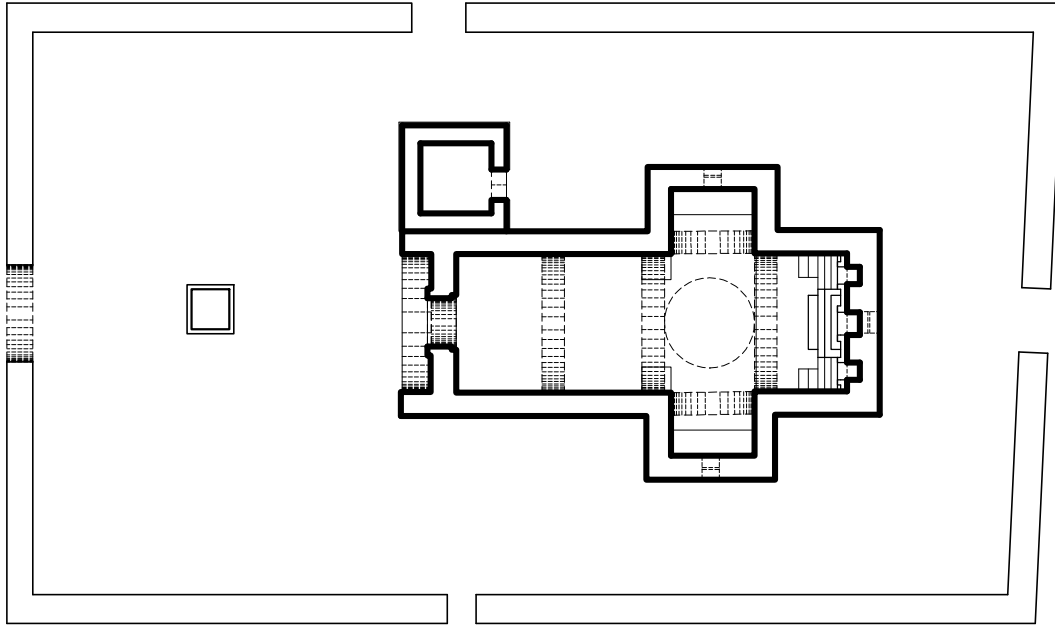
PLANTA DE DISTRIBUCIÓN

MATERIALES	ELEMENTOS	YESO	ADOBRE	QUINGHA	MADERA	CONCRETO	HIERRO	PIEDRA	LADRILLO	PAJA /ICHU	CALAMINA	CONSER.			B	R	M	ESTRUCTURA	MUROS																COLUMNAS																VIGAS																ARCOS																CUBIERTA																ESCALERA																TORRE																CERCO																AGUA <input type="checkbox"/> DESAG. <input type="checkbox"/> ELECTR. <input type="checkbox"/>	
MATERIALES	ELEMENTOS	YESO	ADOBRE	QUINGHA	MADERA	CONCRETO	HIERRO	PIEDRA	LADRILLO													PAJA /ICHU	CALAMINA	CONSER.																																																																																																																																						
										B	R	M																																																																																																																																																		
ESTRUCTURA	MUROS																																																																																																																																																													
	COLUMNAS																																																																																																																																																													
	VIGAS																																																																																																																																																													
	ARCOS																																																																																																																																																													
	CUBIERTA																																																																																																																																																													
	ESCALERA																																																																																																																																																													
	TORRE																																																																																																																																																													
CERCO																																																																																																																																																														
FACHADA: La fachada principal está compuesta por dos planos, uno adelantado que remata en arco con cornisa, y otro retrasado de dos cuerpos, en el primero la puerta de acceso enmarcado por dos jambas y un arco, y en el segundo una pequeña abertura en medio como vano. Posee además una torre de dos cuerpos adosada a la nave central, con cuatro vanos y como remate una pequeña cúpula acompañada de cuatro pináculos y una cruz de piedra; su ingreso es posterior e independiente. TECHOS: Cúpula de piedra sobre el crucero y torre, y bóvedas de piedra sobre las naves. Torta de barro como acabado final. PISOS: Tierra afirmada. REVESTIMIENTO: No posee. ZÓCALOS: No posee. PUERTAS Y VENTANAS: Puerta de listones de madera. Cuatro aberturas pequeñas como vanos. REJAS Y/O BALCONES: No posee.										30. OBSERVACIONES

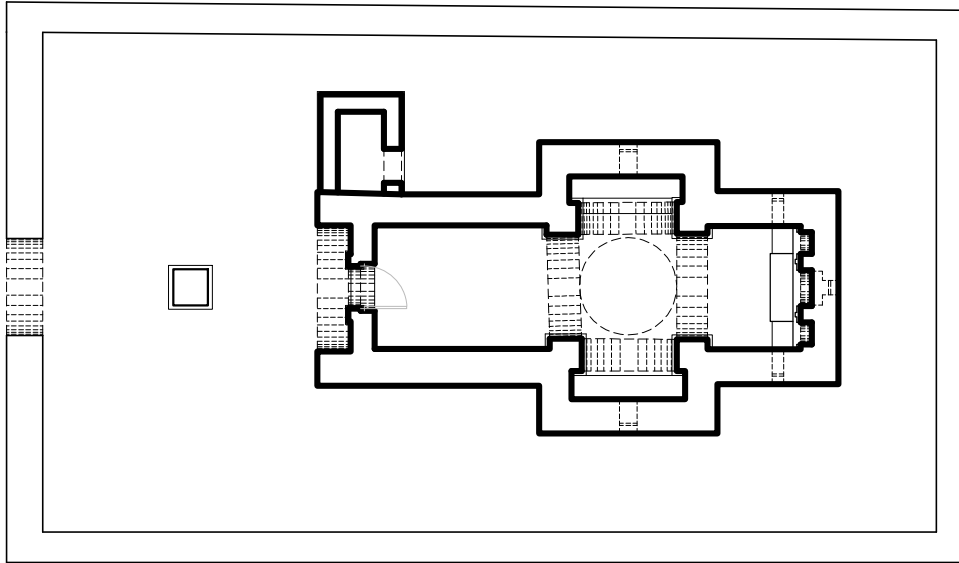
PLANTA DE DISTRIBUCIÓN

MATERIALES	ELEMENTOS	YESO	ADOBES	QUINCHA	MADERA	CONCRETO	HIERRO	PIEDRA	LADRILLO	PAJA / CHU	CALAMINA	CONSER.			B	R	M	ESTRUCTURA	MUROS																COLUMNAS																VIGAS																ARCOS																CUBIERTA																ESCALERA																TORRE																CERCO																AGUA <input type="checkbox"/> DESAG. <input type="checkbox"/> ELECTR. <input type="checkbox"/>	
MATERIALES	ELEMENTOS	YESO	ADOBES	QUINCHA	MADERA	CONCRETO	HIERRO	PIEDRA	LADRILLO													PAJA / CHU	CALAMINA	CONSER.																																																																																																																																						
										B	R	M																																																																																																																																																		
ESTRUCTURA	MUROS																																																																																																																																																													
	COLUMNAS																																																																																																																																																													
	VIGAS																																																																																																																																																													
	ARCOS																																																																																																																																																													
	CUBIERTA																																																																																																																																																													
	ESCALERA																																																																																																																																																													
	TORRE																																																																																																																																																													
CERCO																																																																																																																																																														
30. OBSERVACIONES																																																																																																																																																														
FACHADA: La fachada principal está compuesta por dos planos, uno adelantado que remata en arco con cornisa, y otro retrasado de dos cuerpos, en el primero la puerta de acceso enmarcado por dos jambas y un arco de medio punto, y en el segundo una pequeña abertura en medio como vano. Tiene una torre de dos cuerpos adosada a la nave central, con cuatro vanos y como remate una pequeña cúpula acompañada de cuatro pináculos y una cruz de piedra; su ingreso es posterior e independiente. TECHOS: Cúpula de piedra sobre el crucero y torre, y bóvedas de piedra sobre las naves. Torta de barro como acabado final. PISOS: Tierra afirmada. REVESTIMIENTO: No posee. ZÓCALOS: No posee. PUERTAS Y VENTANAS: Puerta de listones de madera. Cuatro aberturas pequeñas como vanos. REJAS Y/O BALCONES: No posee.

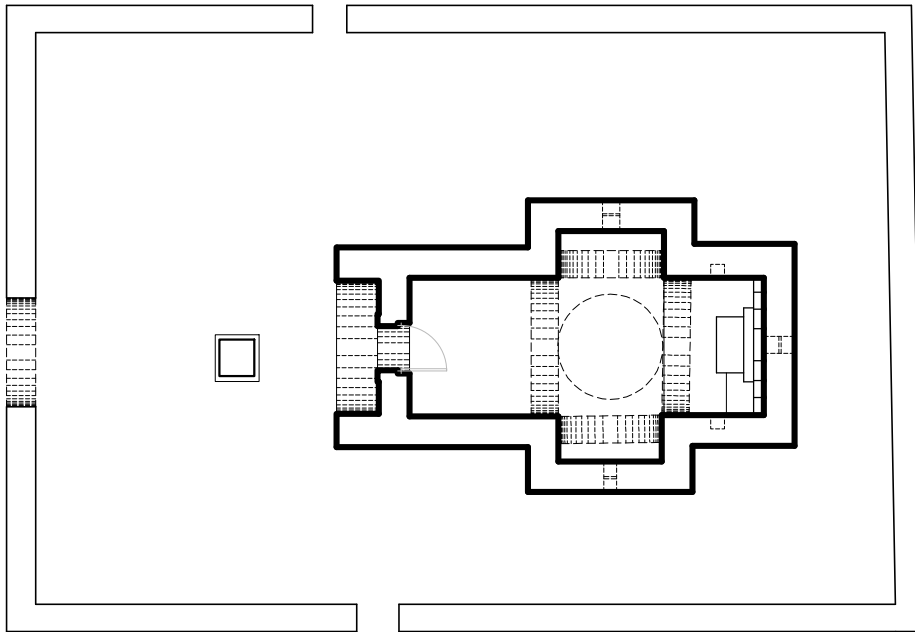
PLANTA DE DISTRIBUCIÓN

MATERIALES	YESO	ADOBES	QUINGHA	MADERA	CONCRETO	HIERRO	PIEDRA	LADRILLO	PAJA / CHU	CALAMINA	CONSER.			B	R	M	MUROS															COLUMNAS															VIGAS															ARCOS															CUBIERTA															ESCALERA															TORRE															CERCO															AGUA <input type="checkbox"/> DESAG. <input type="checkbox"/> ELECTR. <input type="checkbox"/>	
MATERIALES	YESO	ADOBES	QUINGHA	MADERA	CONCRETO	HIERRO	PIEDRA	LADRILLO	PAJA / CHU												CALAMINA	CONSER.																																																																																																																														
										B	R	M																																																																																																																																								
MUROS																																																																																																																																																				
COLUMNAS																																																																																																																																																				
VIGAS																																																																																																																																																				
ARCOS																																																																																																																																																				
CUBIERTA																																																																																																																																																				
ESCALERA																																																																																																																																																				
TORRE																																																																																																																																																				
CERCO																																																																																																																																																				
FACHADA: Está compuesta por dos planos, uno adelantado que remata en arco con cornisa y molduras, y otro retrasado de dos cuerpos, en el primero la puerta de acceso enmarcado por dos jambas y un arco con motivo vegetal andino en alto relieve, y en el segundo una pequeña abertura de forma cuadrada en medio. TECHOS: Cúpula de pequeñas piezas piedra sobre el crucero, y bóvedas de piedra sobre la nave, el transepto y el presbiterio. Torta de barro como acabado final. PISOS: Tierra afirmada. REVESTIMIENTO: No posee ZÓCALOS: No posee. PUERTAS Y VENTANAS: Una única puerta de ingreso a la capilla hecha de listones de madera. Se tienen cuatro pequeñas aberturas que funcionan como ventanas sin vidrio alguno. REJAS Y/O BALCONES: No posee.										30. OBSERVACIONES

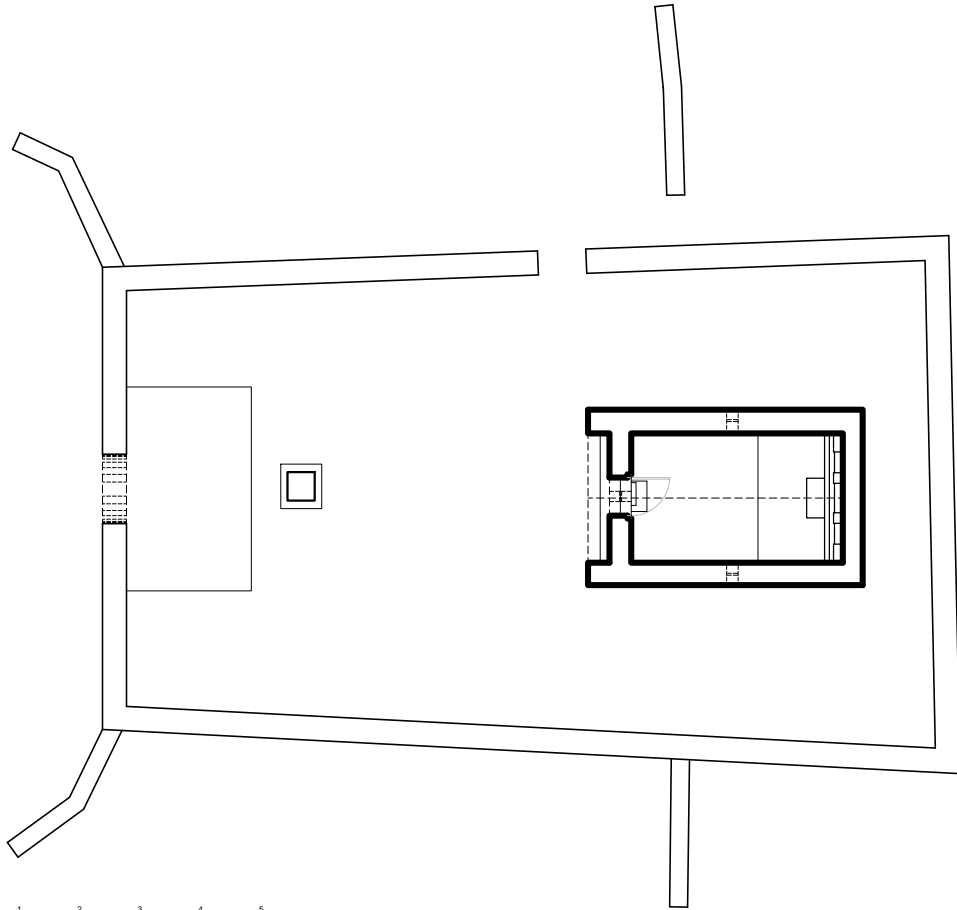
ESCALA GRÁFICA
PLANTA DE DISTRIBUCIÓN

30. OBSERVACIONES											
FACHADA: La fachada principal está compuesta por dos planos, uno adelantado enmarcando la fachada a cada lado, y que parece haber soportado un arco anteriormente, y otro retrasado de un solo cuerpo con puerta de acceso y una pequeña abertura sobre ella como vano.											
TECHOS: Estructura de madera empleando el par y nudillo, con techo de calamina.											
PISOS: Tierra afirmada.											
REVESTIMIENTO: No posee.											
ZÓCALOS: No posee.											
PUERTAS Y VENTANAS: Puerta de listones de madera. Tres aberturas pequeñas como vanos.											
REJAS Y/O BALCONES: No posee.											
MATERIALES											
ELEMENTOS											
CONSER.											
B R M											
ESTRUCTURA											
ACABADOS											
MUROS											
COLUMNAS											
VIGAS											
ARCOS											
CUBIERTA											
ESCALERA											
TORRE											
CERCO

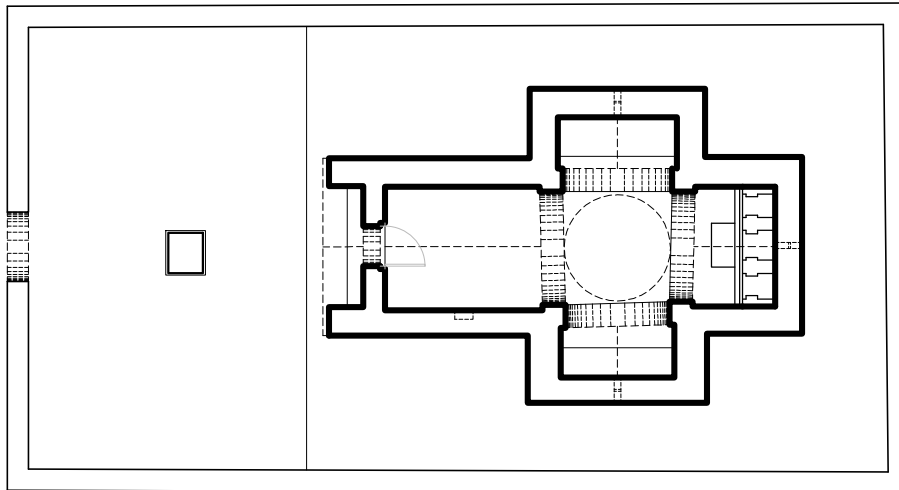
PLANTA DE DISTRIBUCIÓN

MATERIALES	ELEMENTOS	YESO	ADOBES	QUINCHA	MADERA	CONCRETO	HIERRO	PIEDRA	LADRILLO	PAJA / CHU	CALAMINA	CONSER.			B	R	M	ESTRUCTURA	MUROS																COLUMNAS																VIGAS																ARCOS																CUBIERTA																ESCALERA																TORRE																ACABADOS	CERCO																FACHADA: La fachada principal está compuesta por un plano adelantado y otro retrasado de dos cuerpos simple sin ornamento alguno. TECHOS: Cúpula de pequeñas piezas piedra sobre el crucero y calamina sobre la nave, el transepto y el presbiterio PISOS: Tierra afirmada. REVESTIMIENTO: Revoque de barro sobre la cara interior de los muros de piedra. ZÓCALOS: No posee. PUERTAS Y VENTANAS: Una única puerta de ingreso a la capilla hecha de listones de madera. Se tienen cuatro pequeñas aberturas que funcionan como ventanas sin vidrio alguno. REJAS Y/O BALCONES: No posee.
MATERIALES	ELEMENTOS	YESO	ADOBES	QUINCHA	MADERA	CONCRETO	HIERRO	PIEDRA	LADRILLO	PAJA / CHU													CALAMINA	CONSER.																																																																																																																																							
											B	R	M																																																																																																																																																		
ESTRUCTURA	MUROS																																																																																																																																																														
	COLUMNAS																																																																																																																																																														
	VIGAS																																																																																																																																																														
	ARCOS																																																																																																																																																														
	CUBIERTA																																																																																																																																																														
	ESCALERA																																																																																																																																																														
	TORRE																																																																																																																																																														
ACABADOS	CERCO																																																																																																																																																														
												AGUA <input type="checkbox"/> DESAG. <input type="checkbox"/> ELECTR. <input type="checkbox"/>																																																																																																																																																			
											30. OBSERVACIONES

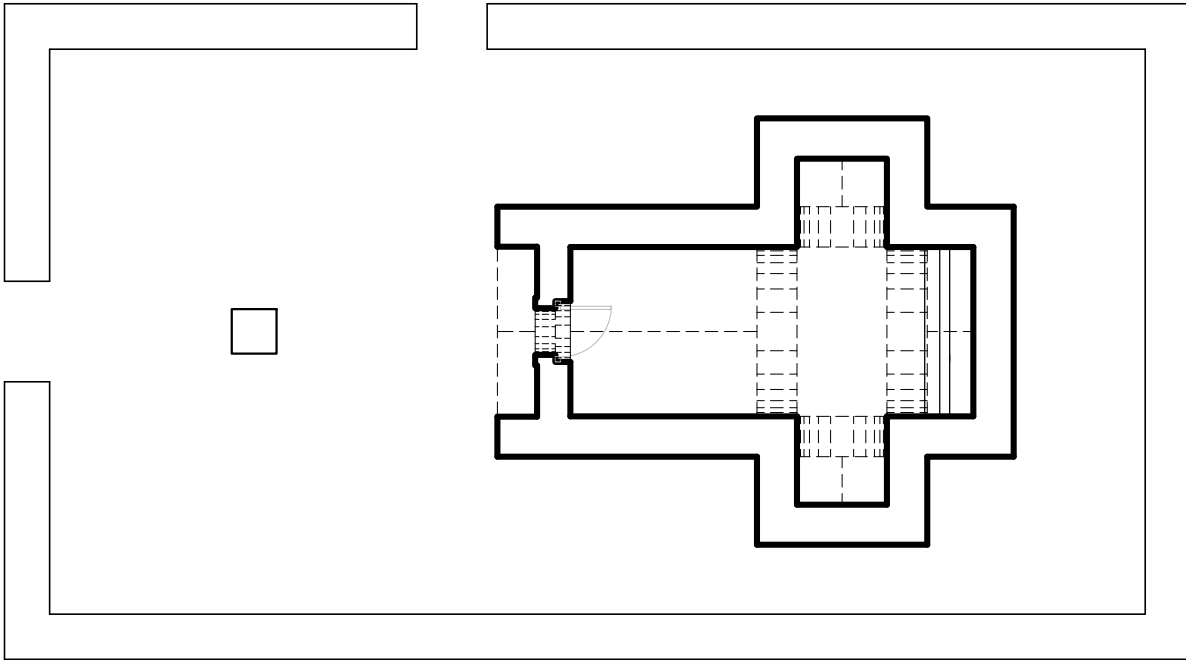
DISTRIBUCIÓN
ESC: 1/150

MATERIALES	ELEMENTOS	YESO	ADOBRE	QUINCHA	MADERA	CONCRETO	HIERRO	PIEDRA	LADRILLO	PAJA / ICHU	CALAMINA	CONSER.			B	R	M	ESTRUCTURA	MUROS																COLUMNAS																VIGAS																ARCOS																CUBIERTA																ESCALERA																TORRE																ACABADOS	CERCO																																FACHADA: Posee únicamente en su fachada la puerta de acceso a la nave. Su acabado final es de en revoque de barro. TECHOS: El techo de los ambientes son a dos aguas con estructura de madera y paja. PISOS: Tierra afirmada. REVESTIMIENTO: Revoque de barro. ZÓCALOS: No posee. PUERTAS Y VENTANAS: Puerta de madera maciza. REJAS Y/O BALCONES: No posee.	
MATERIALES	ELEMENTOS	YESO	ADOBRE	QUINCHA	MADERA	CONCRETO	HIERRO	PIEDRA	LADRILLO	PAJA / ICHU													CALAMINA	CONSER.																																																																																																																																																								
											B	R	M																																																																																																																																																																			
ESTRUCTURA	MUROS																																																																																																																																																																															
	COLUMNAS																																																																																																																																																																															
	VIGAS																																																																																																																																																																															
	ARCOS																																																																																																																																																																															
	CUBIERTA																																																																																																																																																																															
	ESCALERA																																																																																																																																																																															
	TORRE																																																																																																																																																																															
ACABADOS	CERCO																																																																																																																																																																															
											30. OBSERVACIONES

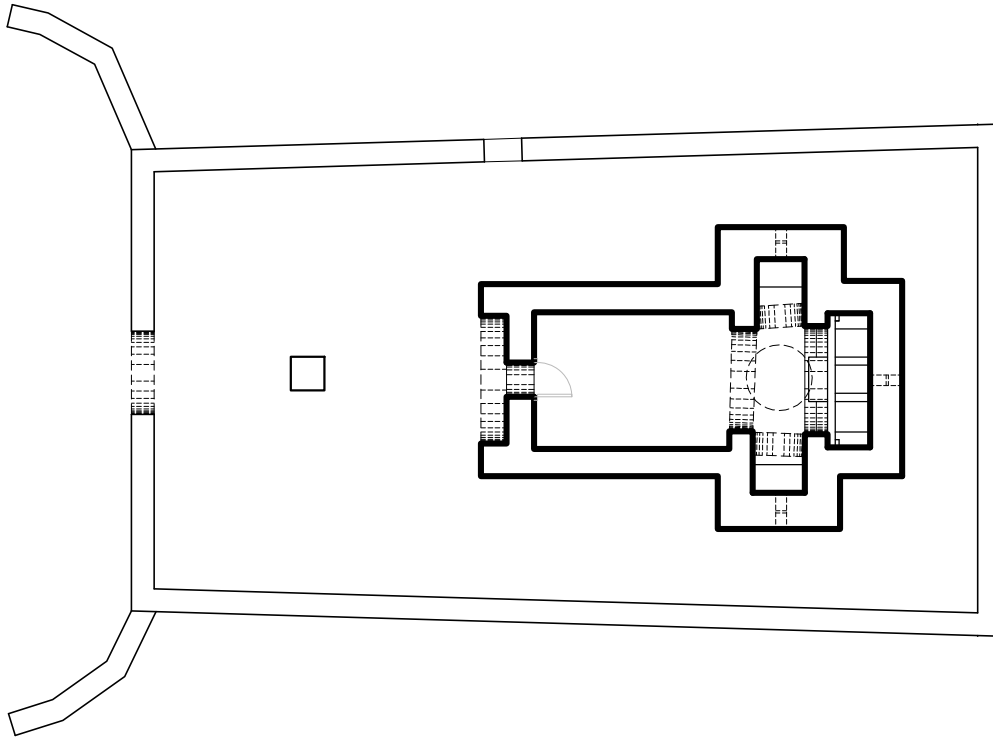
PLANTA DE DISTRIBUCIÓN

MATERIALES	ELEMENTOS	YESO	ADOBES	QUINCHA	MADERA	CONCRETO	HIERRO	PIEDRA	LADRILLO	PAJA / CHU	CALAMINA	CONSER.			B	R	M	ESTRUCTURA	MUROS																COLUMNAS																VIGAS																ARCOS																CUBIERTA																ESCALERA																TORRE																CERCO																	FACHADA: La fachada principal está compuesta por dos planos, uno adelantado enmarcando la fachada de la nave a cada lado y las cuales soportan un arco apuntado con cornisa, y otro retrasado de dos cuerpos con puerta de acceso y un vano sobre él. TECHOS: Sobre las naves el techo es abovedado, mientras que sobre el crucero se tiene una cúpula. Torta de barro como acabado final. PISOS: Tierra afirmada REVESTIMIENTO: No posee. ZÓCALOS: No posee. PUERTAS Y VENTANAS: Puerta de listones de madera. REJAS Y/O BALCONES: No posee.
MATERIALES	ELEMENTOS	YESO	ADOBES	QUINCHA	MADERA	CONCRETO	HIERRO	PIEDRA	LADRILLO	PAJA / CHU													CALAMINA	CONSER.																																																																																																																																							
											B	R	M																																																																																																																																																		
ESTRUCTURA	MUROS																																																																																																																																																														
	COLUMNAS																																																																																																																																																														
	VIGAS																																																																																																																																																														
	ARCOS																																																																																																																																																														
	CUBIERTA																																																																																																																																																														
	ESCALERA																																																																																																																																																														
	TORRE																																																																																																																																																														
CERCO																																																																																																																																																															
											30. OBSERVACIONES																																																																																																																																																				
											AGUA <input type="checkbox"/> DESAG. <input type="checkbox"/> ELECTR. <input type="checkbox"/>

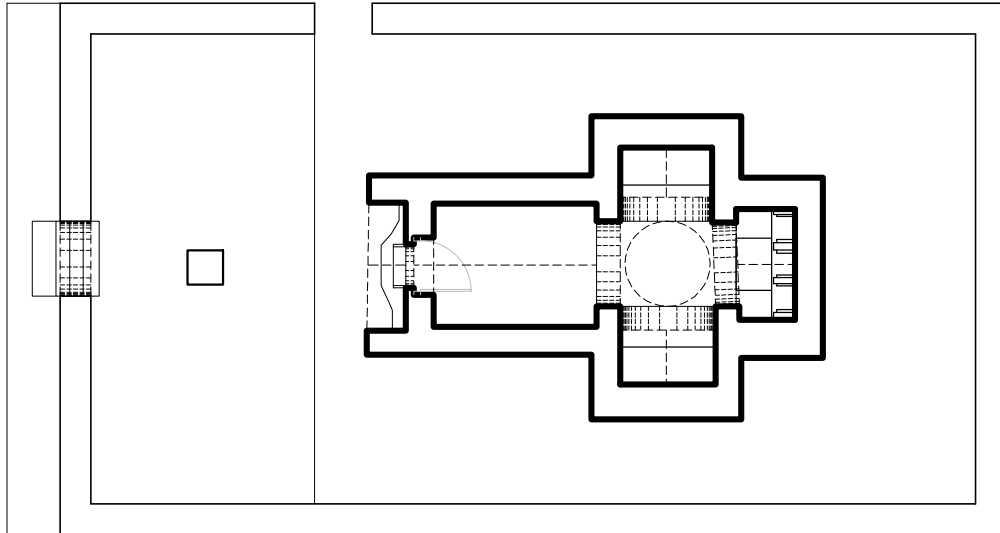
PLANTA DE DISTRIBUCIÓN

MATERIALES	ELEMENTOS	YESO	ADOBES	QUINCHA	MADERA	CONCRETO	HIERRO	PIEDRA	LADRILLO	PAJA / ICHU	CALAMINA	CONSER.			B	R	M	ESTRUCTURA	MUROS																COLUMNAS																VIGAS																ARCOS																CUBIERTA																ESCALERA																TORRE																CERCO																	FACHADA: La fachada principal está compuesta por dos planos, uno adelantado enmarcando la fachada de la nave a cada lado y las cuales soportan la estructura de la cubierta la cual presenta graves daños, y otro retrasado de un solo cuerpo con puerta de acceso enmarcado por una portada compuesta por dos jambas, arco, albanega, y cornisa como remate, y además un vano sobre él. TECHOS: Techo a dos aguas (par y nudillo) de ichu y largos troncos de queñua unidos con cuerdas de tripas de llamas. Cúpula de piedra de sillería. PISOS: Enladrillado. REVESTIMIENTO: Torta de barro y yeso. ZÓCALOS: No posee. PUERTAS Y VENTANAS: Puerta de listones de madera y una ventana pequeña sobre la misma. REJAS Y/O BALCONES: No posee.
MATERIALES	ELEMENTOS	YESO	ADOBES	QUINCHA	MADERA	CONCRETO	HIERRO	PIEDRA	LADRILLO	PAJA / ICHU													CALAMINA	CONSER.																																																																																																																																							
											B	R	M																																																																																																																																																		
ESTRUCTURA	MUROS																																																																																																																																																														
	COLUMNAS																																																																																																																																																														
	VIGAS																																																																																																																																																														
	ARCOS																																																																																																																																																														
	CUBIERTA																																																																																																																																																														
	ESCALERA																																																																																																																																																														
	TORRE																																																																																																																																																														
CERCO																																																																																																																																																															
											30. OBSERVACIONES																																																																																																																																																				
											AGUA <input type="checkbox"/> DESAG. <input type="checkbox"/> ELECTR. <input type="checkbox"/>

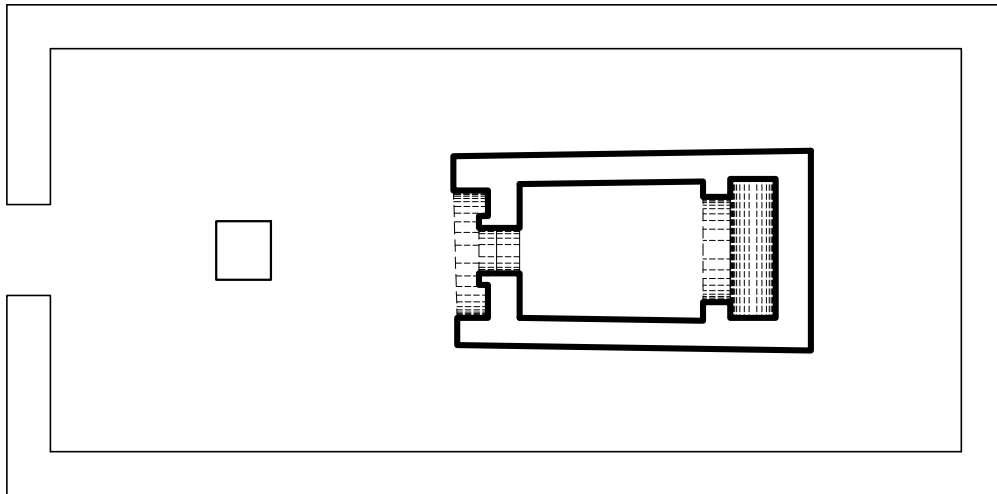
PLANTA DE DISTRIBUCIÓN

MATERIALES	ELEMENTOS	YESO	ADOBES	QUINCHA	MADERA	CONCRETO	HIERRO	PIEDRA	LADRILLO	PAJA / CHU	CALAMINA	CONSER.			B	R	M	ESTRUCTURA	MUROS																COLUMNAS																VIGAS																ARCOS																CUBIERTA																ESCALERA																TORRE																CERCO																AGUA <input type="checkbox"/> DESAG. <input type="checkbox"/> ELECTR. <input type="checkbox"/>	
MATERIALES	ELEMENTOS	YESO	ADOBES	QUINCHA	MADERA	CONCRETO	HIERRO	PIEDRA	LADRILLO													PAJA / CHU	CALAMINA	CONSER.																																																																																																																																						
										B	R	M																																																																																																																																																		
ESTRUCTURA	MUROS																																																																																																																																																													
	COLUMNAS																																																																																																																																																													
	VIGAS																																																																																																																																																													
	ARCOS																																																																																																																																																													
	CUBIERTA																																																																																																																																																													
	ESCALERA																																																																																																																																																													
	TORRE																																																																																																																																																													
CERCO																																																																																																																																																														
30. OBSERVACIONES																																																																																																																																																														
FACHADA: La fachada principal está compuesta por dos planos, uno adelantado enmarcando la fachada de la nave a cada lado y las cuales soportan un arco de medio punto que cornisa, y otro retrasado de un solo cuerpo con puerta de acceso enmarcado por una portada compuesta por dos jambas, arco, albanega, y cornisa como remate, y además un vano sobre él. TECHOS: El techo sobre la nave es abovedado y sobre el presbiterio se tiene una bóveda girada de arco apuntado y que destaca por su altura al resto de la nave. Torta de barro como acabado final. PISOS: Tierra afirmada REVESTIMIENTO: Torta de barro y yeso. ZÓCALOS: No posee. PUERTAS Y VENTANAS: Puerta de listones de madera y una abertura pequeña sobre la misma. REJAS Y/O BALCONES: No posee.

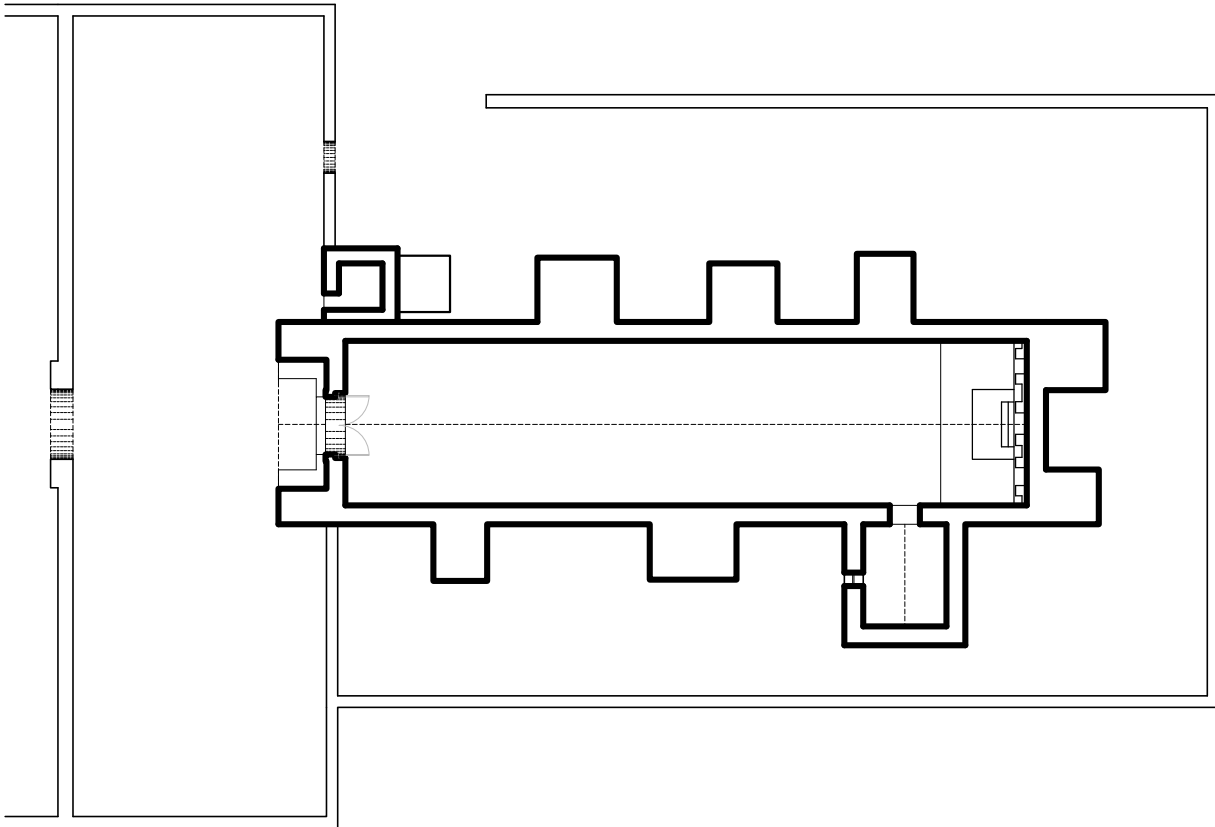
PLANTA DE DISTRIBUCIÓN

MATERIALES	ELEMENTOS	YESO	ADOBES	QUINCHA	MADERA	CONCRETO	HIERRO	PIEDRA	LADRILLO	PAJA / ICHU	CALAMINA	CONSER.			B	R	M	ESTRUCTURA	MUROS															COLUMNAS															VIGAS															ARCOS															CUBIERTA															ESCALERA															TORRE															ACABADOS	CERCO															AGUA <input type="checkbox"/> DESAG. <input type="checkbox"/> ELECTR. <input type="checkbox"/>
MATERIALES	ELEMENTOS	YESO	ADOBES	QUINCHA	MADERA	CONCRETO	HIERRO	PIEDRA	LADRILLO	PAJA / ICHU													CALAMINA	CONSER.																																																																																																																															
											B	R	M																																																																																																																																										
ESTRUCTURA	MUROS																																																																																																																																																						
	COLUMNAS																																																																																																																																																						
	VIGAS																																																																																																																																																						
	ARCOS																																																																																																																																																						
	CUBIERTA																																																																																																																																																						
	ESCALERA																																																																																																																																																						
	TORRE																																																																																																																																																						
ACABADOS	CERCO																																																																																																																																																						
	30. OBSERVACIONES																																																																																																																																																						
FACHADA: La fachada principal está compuesta por dos planos, uno adelantado enmarcando la fachada de la nave a cada lado, y otro retrasado de un solo cuerpo con puerta de acceso a la nave enmarcado por dos jambas y un arco, y la torre de dos cuerpos en el mismo plano. TECHOS: Techo a dos aguas (par y nudillo) de ichu y largos troncos de queñua unidos con cuerdas de tripas de llamas PISOS: Tierra afirmada REVESTIMIENTO: Torta de barro ZÓCALOS: No posee. PUERTAS Y VENTANAS: Puerta de dos hojas de calamina y madera. REJAS Y/O BALCONES: No posee.

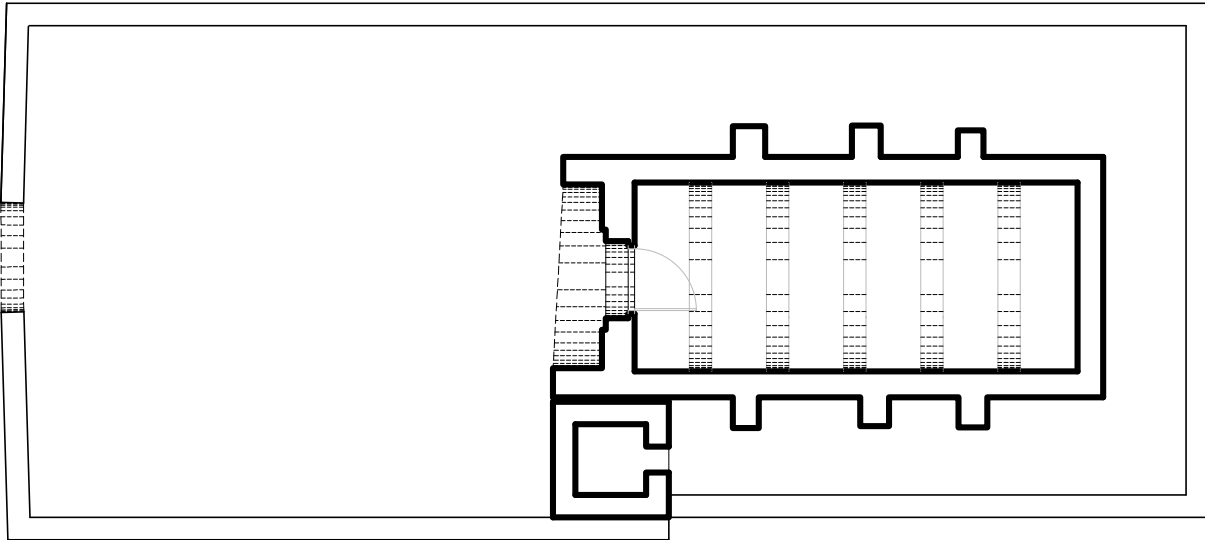
PLANTA DE DISTRIBUCIÓN

MATERIALES	ELEMENTOS	YESO	ADOBES	QUINCHA	MADERA	CONCRETO	HIERRO	PIEDRA	LADRILLO	PAJA / CHU	CALAMINA	CONSER.			B	R	M	ESTRUCTURA	MUROS															COLUM/CONTRAF															VIGAS															ARCOS															CUBIERTA															ESCALERA															TORRE															CERCO															FACHADA: La fachada principal está compuesta por dos planos, uno adelantado enmarcando la fachada de la nave a cada lado y las cuales soportan un arco superior y la torre adosada de dos cuerpos en el mismo plano, y otro retrasado de un solo cuerpo con puerta de acceso a la nave enmarcada por dos jambas y un arco. TECHOS: Techo abovedado de piedra. Acabado con bloques planos de piedra. PISOS: Tierra afirmada REVESTIMIENTO: Torta de barro ZÓCALOS: No posee. PUERTAS Y VENTANAS: Puerta de dos hojas de calamina y madera. REJAS Y/O BALCONES: No posee.
MATERIALES	ELEMENTOS	YESO	ADOBES	QUINCHA	MADERA	CONCRETO	HIERRO	PIEDRA	LADRILLO	PAJA / CHU													CALAMINA	CONSER.																																																																																																																														
											B	R	M																																																																																																																																									
ESTRUCTURA	MUROS																																																																																																																																																					
	COLUM/CONTRAF																																																																																																																																																					
	VIGAS																																																																																																																																																					
	ARCOS																																																																																																																																																					
	CUBIERTA																																																																																																																																																					
	ESCALERA																																																																																																																																																					
	TORRE																																																																																																																																																					
CERCO																																																																																																																																																						
											30. OBSERVACIONES
