FACULTAD DE ARQUITECTURA Y URBANISMO											01. CÓDIGO																																																																																																																																									
REGISTRO Y ANÁLISIS DEL PATRIMONIO ARQUITECTÓNICO RELIGIOSO ANDINO DE LA REGIÓN DE TACNA											TE-01																																																																																																																																									
PROYECTO DE TESIS: "ESTUDIO TIPOLOGICO DE LA ARQUITECTURA RELIGIOSA ANDINA - REGIÓN TACNA (SIGLOS XVIII - XX), Y PROPUESTA DE RESTAURACIÓN Y PUESTA EN VALOR DE LA CAPILLA DE QUEÑUAVICHINGA (ALTO PERÚ)"										ELABORADO POR: BACH. ARQ. KARLA DENISSE APAZA MAMANI																																																																																																																																										
										ASESORA: MAG. ARQ. GABRIELA I. HEREDIA Á. FECHA: OCT.2016

02. DENOMINACIONES											11. VISTA SATELITAL DE LOCALIZACIÓN																																																																																																																																									
CAPILLA DE PARA

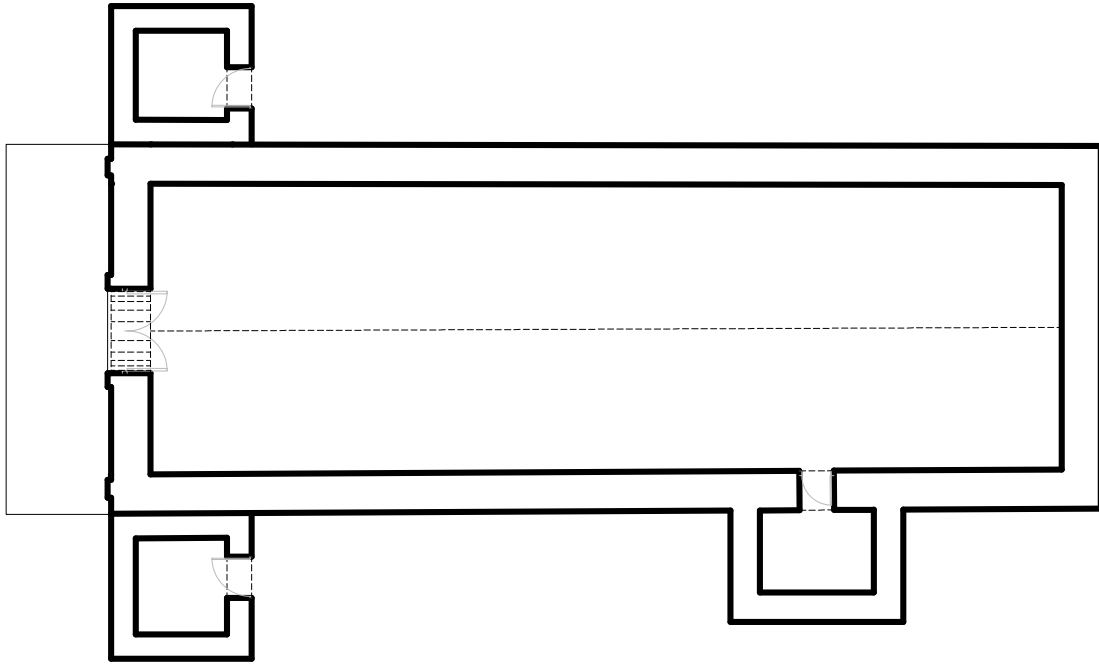
PLANTA DE DISTRIBUCIÓN

MATERIALES	YESO	ADOBRE	QUINCHA	MADERA	CONCRETO	HIERRO	PIEDRA	LADRILLO	PAJA / TOHU	CALAMINA	CONSER.			B	R	M	MUROS		<input checked="" type="checkbox"/>													COLUMNAS															VIGAS															ARCOS															CUBIERTA				<input checked="" type="checkbox"/>							<input checked="" type="checkbox"/>	<input checked="" type="checkbox"/>			ESCALERA															TORRE						<input checked="" type="checkbox"/>							<input checked="" type="checkbox"/>		CERCO															FACHADA: No posee detalles decorativos. TECHOS: A dos aguas con estructura de madera y calamina roja. PISOS: - REVESTIMIENTO: Yeso y pintura. ZÓCALOS: De piedra y barro en nave y torres. PUERTAS Y VENTANAS: Puerta principal de madera maciza, puertas metálicas en acceso a cada torre. Ventanas con estructura metálica y vidrio arenado. REJAS Y/O BALCONES: Balcón de piedra en torres.	
MATERIALES	YESO	ADOBRE	QUINCHA	MADERA	CONCRETO	HIERRO	PIEDRA	LADRILLO	PAJA / TOHU												CALAMINA	CONSER.																																																																																																																														
										B	R	M																																																																																																																																								
MUROS		<input checked="" type="checkbox"/>																																																																																																																																																		
COLUMNAS																																																																																																																																																				
VIGAS																																																																																																																																																				
ARCOS																																																																																																																																																				
CUBIERTA				<input checked="" type="checkbox"/>							<input checked="" type="checkbox"/>	<input checked="" type="checkbox"/>																																																																																																																																								
ESCALERA																																																																																																																																																				
TORRE						<input checked="" type="checkbox"/>							<input checked="" type="checkbox"/>																																																																																																																																							
CERCO

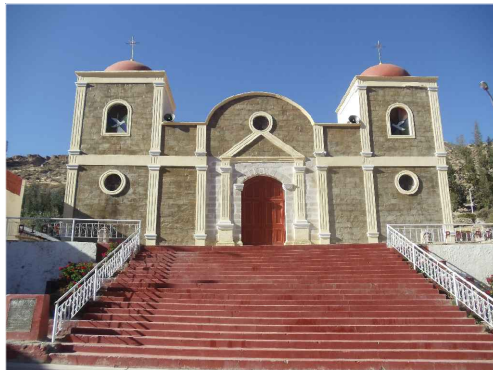
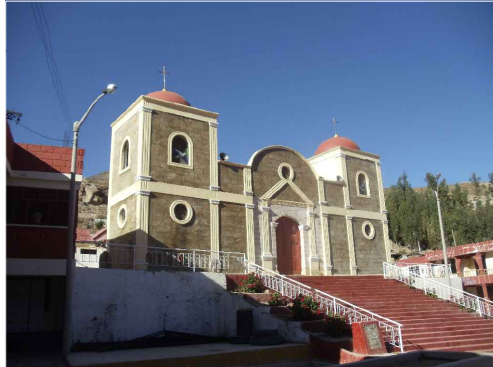
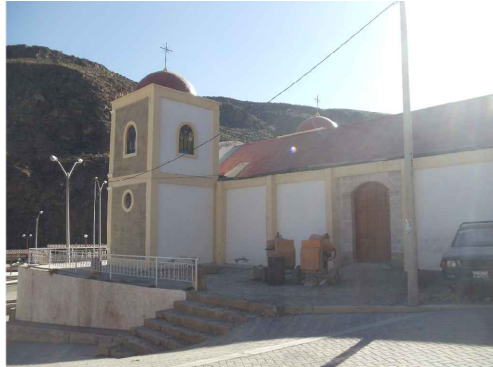
30. OBSERVACIONES	
ESTRUCTURA											
MUROS										FACHADA: Su fachada principal está compuesta por dos cuerpos, en el primero se tiene el acceso a la nave con portada de piedra de sillera compuesta por dos jambas, un arco y columnas adosadas; en el segundo plano se tiene un óculo central y remata en un tímpano; se tiene una torre de dos cuerpos a cada lado de la nave. Acabado final con piedra laja.	
COLUMNAS										TECHOS: El techo de las naves son a dos aguas con estructura de madera y calamina con una linterna ubicada sobre el crucero, mientras que los demás ambientes poseen techo recto ligeramente inclinado del mismo material.	
VIGAS										PISOS: Enlosado.	
ARCOS										REVESTIMIENTO: Yeso	
CUBIERTA										ZÓCALOS: No posee.	
ESCALERA										PUERTAS Y VENTANAS: Puerta de madera maciza. Vitral en ventanas.	
TORRE										REJAS Y/O BALCONES: Balastrada del coro.	
CERCO

DESAPARECIDOS: CERCO											
22. DESCRIPCIÓN GENERAL											
La iglesia posee una planta de cruz latina con muros de adobe, está compuesta por una nave central (con coro y púlpito), transepto, sacristía, depósito, sótano y dos torres; tiene acceso frontal y lateral. El techo de las naves son a dos aguas con estructura de madera y calamina con una linterna ubicada sobre el crucero, mientras que los demás ambientes poseen techo recto ligeramente inclinado del mismo material. La torre son de dos cuerpos, en el primero poseen tres óculos, en el segundo tres vanos y remata en una cúpula, está enmarcado con por columnas adosadas. Su fachada principal está compuesta por dos cuerpos, en el primero se tiene el acceso a la nave con portada de piedra de sillera compuesta por dos jambas, un arco y columnas adosadas; en el segundo plano se tiene un óculo central y remata en un tímpano; se tiene una torre de dos cuerpos a cada lado de la nave. Se tiene un acceso lateral con portada de piedra de sillera con dos jambas y un arco. Quedan frente a la fachada principal cuatro hitos de sillar como posibles restos de un cerco anterior.

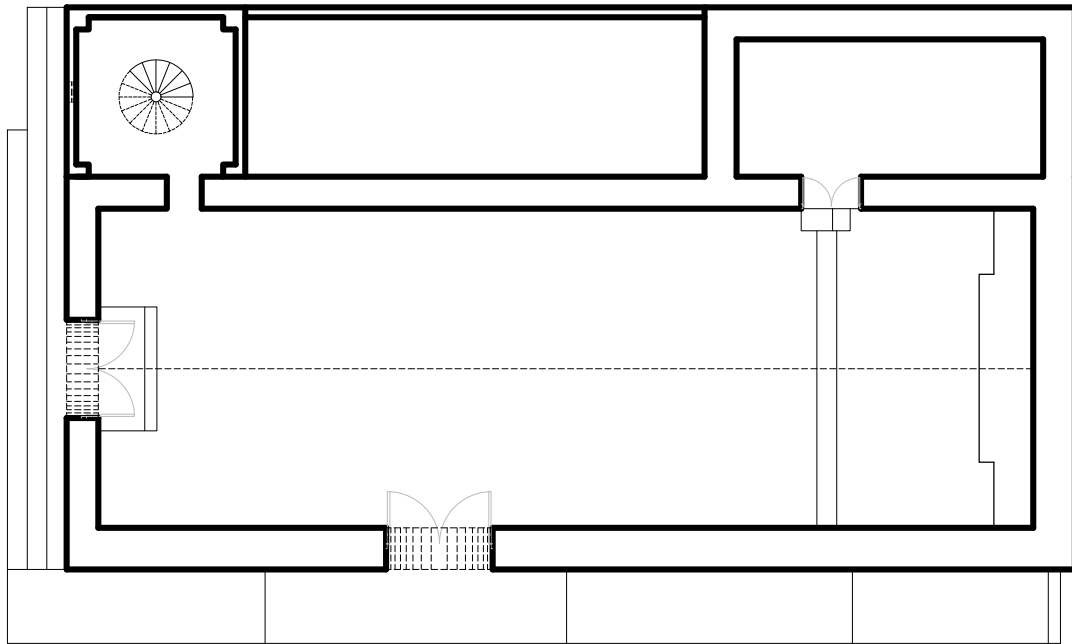
ESCALA GRÁFICA
PLANTA DE DISTRIBUCIÓN

MATERIALES	ELEMENTOS	YESO	ADOBÉ	QUINCHA	MADERA	CONCRETO	HIERRO	PIEDRA	LADRILLO	PAJA / OJHU	CALAMINA	CONSER.			B	R	M	ESTRUCTURA	MUROS															COLUMNAS															VIGAS															ARCOS															CUBIERTA															ESCALERA															TORRE															CERCO															AGUA <input type="checkbox"/> DESAG. <input type="checkbox"/> ELECTR. <input checked="" type="checkbox"/>	
MATERIALES	ELEMENTOS	YESO	ADOBÉ	QUINCHA	MADERA	CONCRETO	HIERRO	PIEDRA	LADRILLO													PAJA / OJHU	CALAMINA	CONSER.																																																																																																																														
										B	R	M																																																																																																																																										
ESTRUCTURA	MUROS																																																																																																																																																					
	COLUMNAS																																																																																																																																																					
	VIGAS																																																																																																																																																					
	ARCOS																																																																																																																																																					
	CUBIERTA																																																																																																																																																					
	ESCALERA																																																																																																																																																					
	TORRE																																																																																																																																																					
CERCO																																																																																																																																																						
FACHADA: La fachada está compuesta por la torre y la nave, esta última posee un acceso enmarcado por dos jambas y un arco, dos columnas unidas por un friso, y una abertura sobre el, remata con un friso curvo. Acabado final de yeso y pintura.										30. OBSERVACIONES																																																																																																																																												
TECHOS: El techo de la nave es a dos aguas con estructura de madera y calamina.																																																																																																																																																						
PISOS: Cemento pulido con pintura látex.																																																																																																																																																						
REVESTIMIENTO: Yeso y pintura.																																																																																																																																																						
ZÓCALOS: Definido con pintura.																																																																																																																																																						
PUERTAS Y VENTANAS: Puertas de madera maciza, y vidrio simple.																																																																																																																																																						
REJAS Y/O BALCONES: No posee.

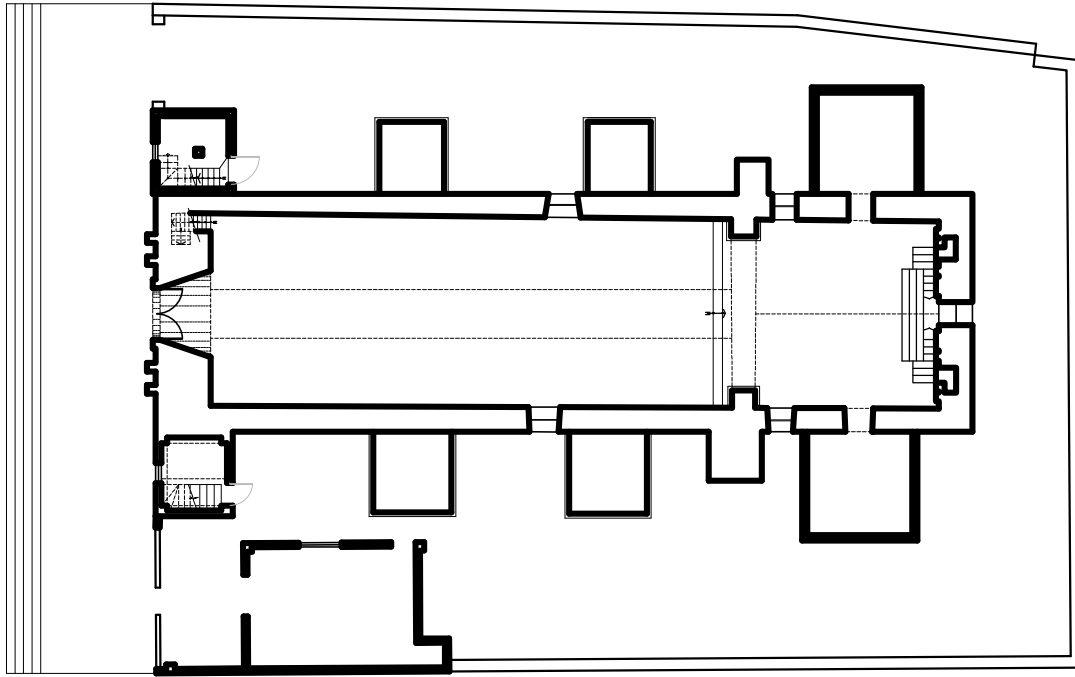
PLANTA DE DISTRIBUCIÓN

MATERIALES	ELEMENTOS	YESO	ADOBES	QUINCHA	MADERA	CONCRETO	HIERRO	PIEDRA	LADRILLO	PAJA / OJHU	CALAMINA	CONSER.			B	R	M	ESTRUCTURA	MUROS															COLUMN/CONTR															VIGAS															ARCOS															CUBIERTA															ESCALERA															TORRE															CERCO															FACHADA: La fachada está compuesta por la nave y las dos torres flanqueadas, la primera es de dos cuerpos, posee un acceso enmarcado por dos jambas y un arco, y dos columnas a cada lado, sobre ellos se tiene un óculo central, tres figuras de santos españoles en altoprelieve y cuatro columnas giradas, posee un remate a dos aguas. Todo elaborado y tallado en piedra. Las torres adosadas son de dos cuerpos, en el primero se tiene un óculo, y en el segundo cuatro vanos y rematan en una cúpula. Tiene revestimiento con piedra laja y pintura. TECHOS: El techo de la nave es a dos aguas con estructura de troncos de queñua y calamina. PISOS: Cemento. REVESTIMIENTO: Piedra de sillería, y yeso. ZÓCALOS: Definido con pintura en patrón de mosaico. PUERTAS Y VENTANAS: Puertas de madera maciza, y vidrio simple. REJAS Y/O BALCONES: No posee.
MATERIALES	ELEMENTOS	YESO	ADOBES	QUINCHA	MADERA	CONCRETO	HIERRO	PIEDRA	LADRILLO	PAJA / OJHU													CALAMINA	CONSER.																																																																																																																														
											B	R	M																																																																																																																																									
ESTRUCTURA	MUROS																																																																																																																																																					
	COLUMN/CONTR																																																																																																																																																					
	VIGAS																																																																																																																																																					
	ARCOS																																																																																																																																																					
	CUBIERTA																																																																																																																																																					
	ESCALERA																																																																																																																																																					
	TORRE																																																																																																																																																					
CERCO																																																																																																																																																						
											AGUA <input type="checkbox"/> DESAG. <input type="checkbox"/> ELECTR. <input checked="" type="checkbox"/>																																																																																																																																											
											30. OBSERVACIONES

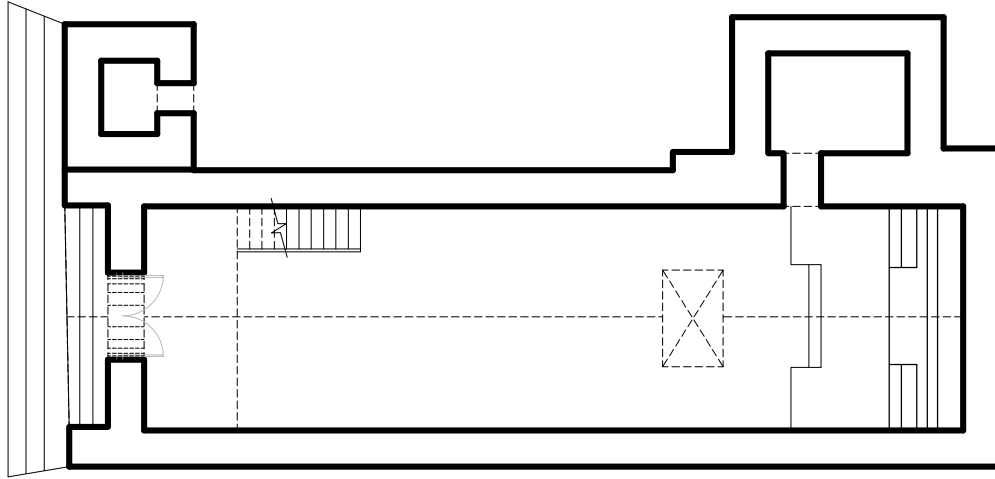
PLANTA DE DISTRIBUCIÓN

MATERIALES	ELEMENTOS	YESO	ADOBRE	QUINCHA	MADERA	CONCRETO	HIERRO	PIEDRA	LADRILLO	PAJA / OTHU	CALAMINA	CONSER.			B	R	M	ESTRUCTURA	MUROS															COLUMNAS															VIGAS															ARCOS															CUBIERTA															ESCALERA															TORRE															CERCO															FACHADA: La fachada principal está compuesta por dos planos, uno adelantado con la torre adosada y enmarcando la fachada de la nave a cada lado que sostiene la estructura de la cobertura, y otro retrasado de un solo cuerpo con puerta de acceso enmarcado por dos jambas y un arco, y una abertura sobre ella como vano. El acabado final es de yeso con pintura.	
MATERIALES	ELEMENTOS	YESO	ADOBRE	QUINCHA	MADERA	CONCRETO	HIERRO	PIEDRA	LADRILLO													PAJA / OTHU	CALAMINA	CONSER.																																																																																																																														
										B	R	M																																																																																																																																										
ESTRUCTURA	MUROS																																																																																																																																																					
	COLUMNAS																																																																																																																																																					
	VIGAS																																																																																																																																																					
	ARCOS																																																																																																																																																					
	CUBIERTA																																																																																																																																																					
	ESCALERA																																																																																																																																																					
	TORRE																																																																																																																																																					
CERCO																																																																																																																																																						
ACABADOS										AGUA <input type="checkbox"/> DESAG. <input type="checkbox"/> ELECTR. <input checked="" type="checkbox"/>																																																																																																																																												
										30. OBSERVACIONES																																																																																																																																												
										TECHOS: El techo de la nave es a dos aguas con estructura de madera y calamina. PISOS: Cemento pulido. REVESTIMIENTO: Yeso y pintura. ZÓCALOS: Definido con pintura. PUERTAS Y VENTANAS: Puertas de listones de madera, vidrio simple. REJAS Y/O BALCONES: Balcón de madera del coro.

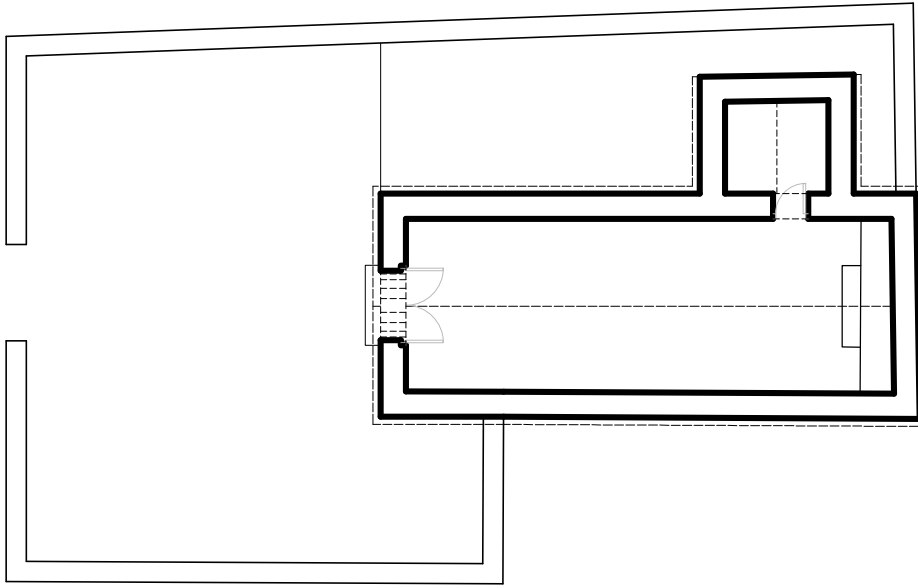
DISTRIBUCIÓN
ESC: 1/150

La capilla es de planta simple con muros de adobe, está compuesta por una sola nave (con presbiterio), y sacristía. El techo de los ambientes es a dos aguas con estructura de madera y paja. Posee únicamente en su fachada la puerta de acceso a la nave. El cerco perimétrico de adobe define un atrio en su interior.																																																																																																																																																				
23. INTERVENCIONES					24. ESTADO DE CONSERV.																																																																																																																																															
ORIGINAL <input checked="" type="checkbox"/> PARCIAL <input type="checkbox"/> TOTAL <input checked="" type="checkbox"/> ADICIÓN <input type="checkbox"/> ELEMENTOS: - REFACCIÓN <input type="checkbox"/> RESTAURACIÓN <input type="checkbox"/> OTRAS: _____					BUENO <input type="checkbox"/> REGULAR <input type="checkbox"/> MALO <input checked="" type="checkbox"/> 25. AMENAZA POTENCIAL SISMOS																																																																																																																																															
26. ENTORNO																																																																																																																																																				
No posee linderos. En su entorno se encuentran viviendas del antiguo anexo de Coropuro.																																																																																																																																																				
27. ARTE INTEGRADO																																																																																																																																																				
-																																																																																																																																																				
28. DE LA CONSTRUCCIÓN										29. INSTALACIONES INTERIORES

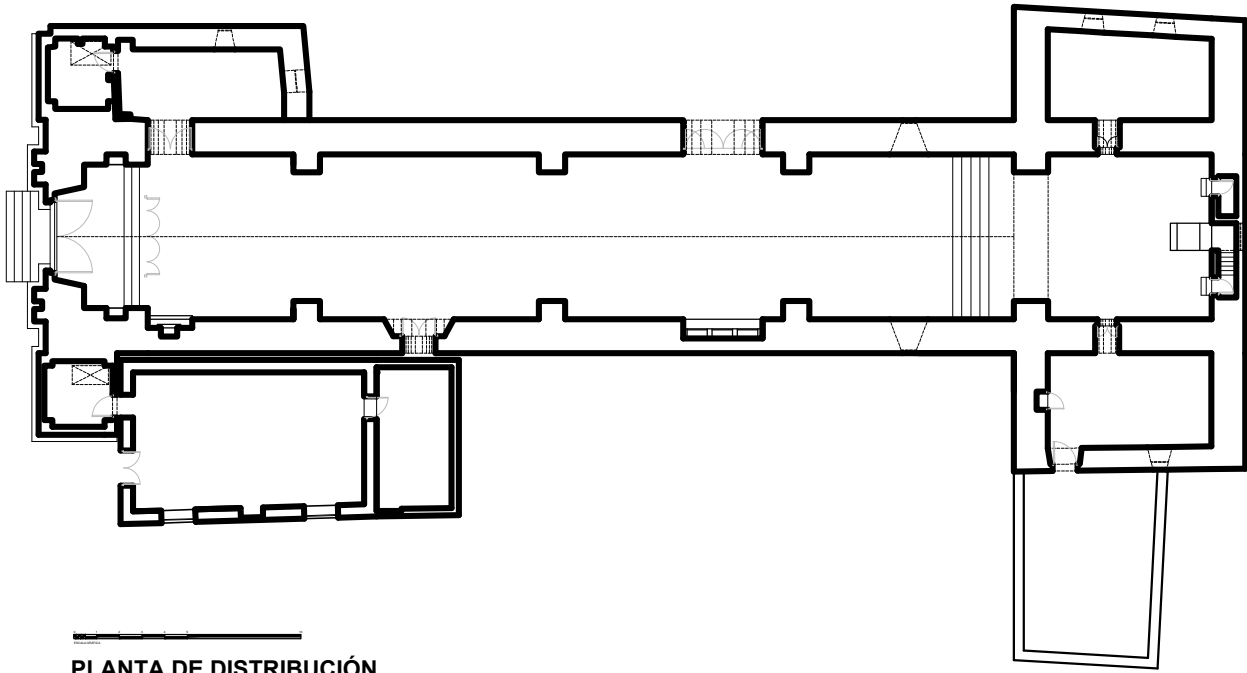
PLANTA DE DISTRIBUCIÓN

MATERIALES	ELEMENTOS	YESO	ADOBRE	QUINCHA	MADERA	CONCRETO	HIERRO	PIEDRA	LADRILLO	PAJA / OTHU	CALAMINA	CONSER.			B	R	M	ESTRUCTURA	MUROS														COLUMNAS														VIGAS														ARCOS														CUBIERTA														ESCALERA														TORRE														CERCO														AGUA <input type="checkbox"/> DESAG. <input type="checkbox"/> ELECTR. <input checked="" type="checkbox"/>
MATERIALES	ELEMENTOS	YESO	ADOBRE	QUINCHA	MADERA	CONCRETO	HIERRO	PIEDRA	LADRILLO	PAJA / OTHU													CALAMINA	CONSER.																																																																																																																						
											B	R	M																																																																																																																																	
ESTRUCTURA	MUROS																																																																																																																																													
	COLUMNAS																																																																																																																																													
	VIGAS																																																																																																																																													
	ARCOS																																																																																																																																													
	CUBIERTA																																																																																																																																													
	ESCALERA																																																																																																																																													
	TORRE																																																																																																																																													
CERCO																																																																																																																																														
FACHADA: La fachada principal está compuesta por la nave flanqueada por ambas torres; la fachada de la nave tiene dos cuerpos, en el primero la puerta de acceso enmarcada por dos jambas, un arco, y dos columnas salomónicas a cada lado, y en el segundo un pequeño vano acompañado de detalles en alto relieve con motivos florales, vegetales y de santos; remata en forma de la cubierta de dos aguas con un pequeño ochavo. Acabado de piedra de sillería.											30. OBSERVACIONES																																																																																																																																			
TECHOS: El techo de la nave es a dos aguas con estructura de madera y calamina, y sobre el presbiterio es abovedado de piedra.																																																																																																																																														
PISOS: Entablado de madera, cemento pulido y piedra.																																																																																																																																														
REVESTIMIENTO: Yeso y pintura.																																																																																																																																														
ZÓCALOS: Contrazócalo de madera.																																																																																																																																														
PUERTAS Y VENTANAS: Puertas de madera maciza, vidrio simple.																																																																																																																																														
REJAS Y/O BALCONES: Balastrada de madera en el coro.

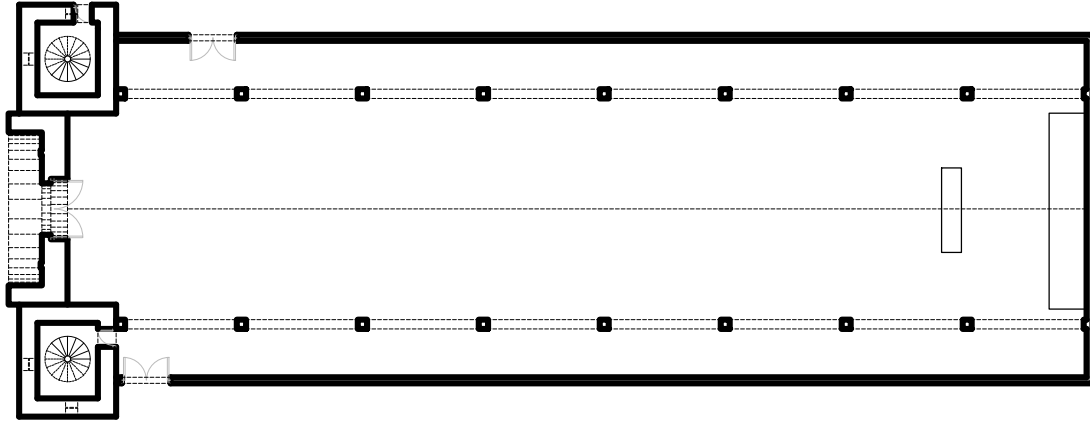
DISTRIBUCIÓN
ESC: 1/250

<p>La iglesia posee planta simple con muros de ladrillo, concreto y piedra. Está compuesta por una nave central y dos laterales nuevas (la nave original fue demolida), y dos torres adosadas de piedra y cal, cuyo segundo cuerpo es de concreto. El techo es a dos aguas con estructura de madera y calamina. Las torres poseen acceso independiente externo, están compuestos por dos cuerpos, en el primero un óculo a cada lado, en el segundo cuatro vanos con baranda tipo celosía, remata una cúpula de concreto con cuatro pináculos. La fachada está compuesta por un arco cobijo de piedra, una portada del mismo material, y en el segundo cuerpo una hornacina con la escultura de un perro guardián, acompaña estos componentes las dos torres adosadas.</p>

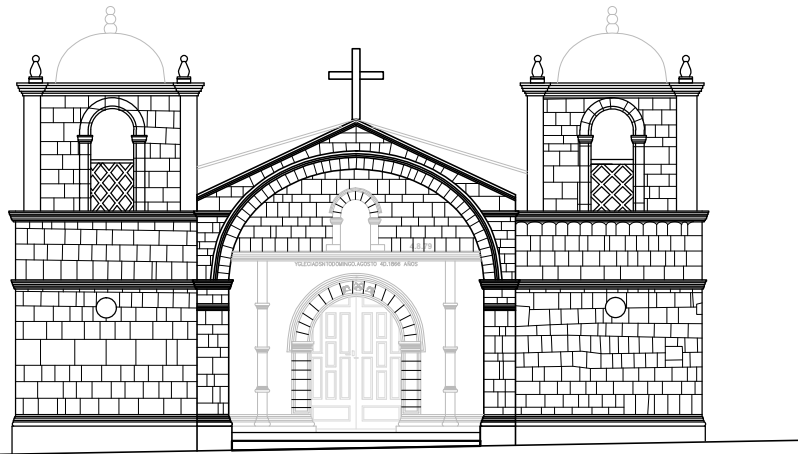
ELEVACIÓN FRONTAL
ESC: 1/125

MATERIALES	ELEMENTOS	YESO	ADOBRE	QUINCHA	MADERA	CONCRETO	HIERRO	PIEDRA	LADRILLO	PAJA / TOHU	CALAMINA	CONSER.			B	R	M	ESTRUCTURA	MUROS																COLUMNAS																VIGAS																ARCOS																CUBIERTA																ESCALERA																TORRE																CERCO																FACHADA: Acabado de piedra y cal con detalles en alto y bajo relieve. TECHOS: Dos aguas con estructura de madera y calamina. PISOS: Concreto y cerámico. REVESTIMIENTO: Yeso. ZÓCALOS: No posee. PUERTAS Y VENTANAS: Puerta de madera maciza. REJAS Y/O BALCONES: De concreto en torre.	
MATERIALES	ELEMENTOS	YESO	ADOBRE	QUINCHA	MADERA	CONCRETO	HIERRO	PIEDRA	LADRILLO	PAJA / TOHU													CALAMINA	CONSER.																																																																																																																																							
											B	R	M																																																																																																																																																		
ESTRUCTURA	MUROS																																																																																																																																																														
	COLUMNAS																																																																																																																																																														
	VIGAS																																																																																																																																																														
	ARCOS																																																																																																																																																														
	CUBIERTA																																																																																																																																																														
	ESCALERA																																																																																																																																																														
	TORRE																																																																																																																																																														
CERCO																																																																																																																																																															
											30. OBSERVACIONES																																																																																																																																																				
											AGUA <input type="checkbox"/> DESAG. <input type="checkbox"/> ELECTR. <input checked="" type="checkbox"/>

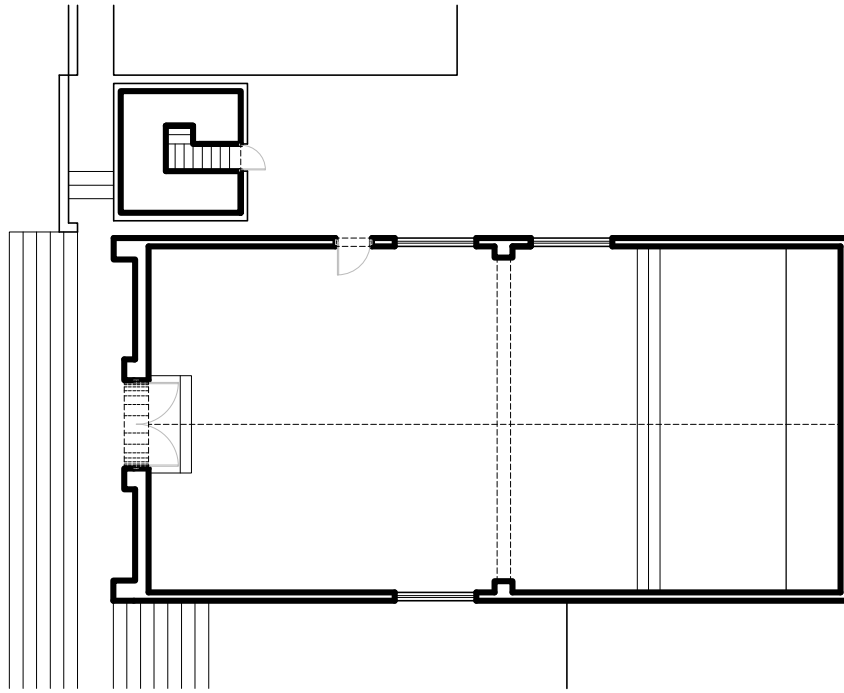
PLANTA DE DISTRIBUCIÓN

MATERIALES	ELEMENTOS	YESO	ADOBRE	QUINCHA	MADERA	CONCRETO	HIERRO	PIEDRA	LADRILLO	PAJA / OTHU	CALAMINA	CONSER.			B	R	M	ESTRUCTURA	MUROS																COLUMNAS																VIGAS																ARCOS																CUBIERTA																ESCALERA																TORRE																CERCO																FACHADA: La fachada principal está compuesta por la nave y torre separada. La nave tiene en su fachada la puerta de acceso enmarcada por dos jambas y un arco, además de una columna a cada extremo de la nave que remata con un pirámide y se unen a través de una viga que parte la fachada en dos, sobre la viga se encuentra el óculo. Posee un remate curvo que oculta la cubierta a dos aguas de la nave. Acabado en yeso y pintura. TECHOS: El techo de la nave es a dos aguas con estructura de madera y calamina. PISOS: Cemento pulido y pintura. REVESTIMIENTO: Yeso y pintura. ZÓCALOS: No posee. PUERTAS Y VENTANAS: Puertas de madera maciza, vidrio simple. REJAS Y/O BALCONES: No posee.	
MATERIALES	ELEMENTOS	YESO	ADOBRE	QUINCHA	MADERA	CONCRETO	HIERRO	PIEDRA	LADRILLO													PAJA / OTHU	CALAMINA	CONSER.																																																																																																																																						
										B	R	M																																																																																																																																																		
ESTRUCTURA	MUROS																																																																																																																																																													
	COLUMNAS																																																																																																																																																													
	VIGAS																																																																																																																																																													
	ARCOS																																																																																																																																																													
	CUBIERTA																																																																																																																																																													
	ESCALERA																																																																																																																																																													
	TORRE																																																																																																																																																													
CERCO																																																																																																																																																														
										30. OBSERVACIONES																																																																																																																																																				
										AGUA <input type="checkbox"/> DESAG. <input type="checkbox"/> ELECTR. <input checked="" type="checkbox"/>

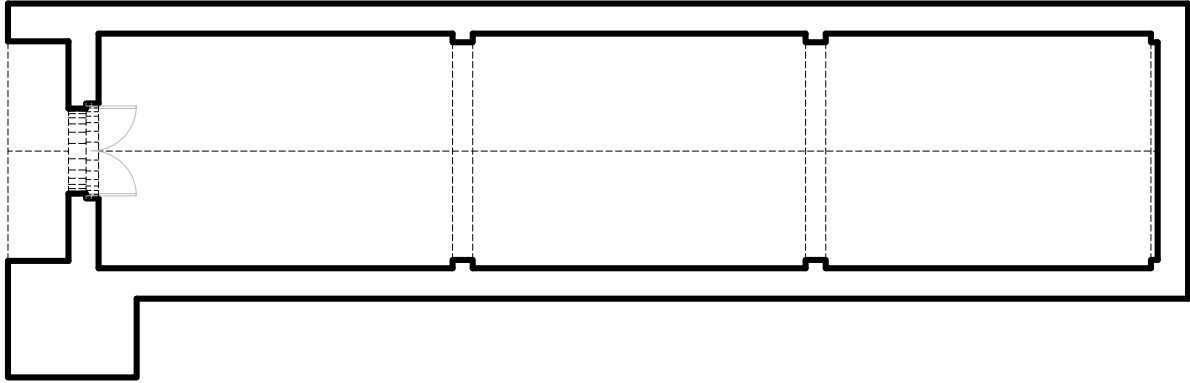
DISTRIBUCIÓN
ESC: 1/150

MATERIALES	ELEMENTOS	YESO	ADOBES	QUINCHA	MADERA	CONCRETO	HIERRO	PIEDRA	LADRILLO	PAJA / TOHU	CALAMINA	CONSER.			B	R	M	ESTRUCTURA	MUROS															COLUMNAS															VIGAS															ARCOS															CUBIERTA															ESCALERA															TORRE															ACABADOS	CERCO															FACHADA: En la fachada se tiene la puerta de acceso a la nave enmarcada por dos columnas adosadas con cornisa, se tienen dos machones de adobe, una a cada lado de la fachada de la nave que soporta la cobertura de madera y calamina. Su acabado final es de yeso y pintura.
MATERIALES	ELEMENTOS	YESO	ADOBES	QUINCHA	MADERA	CONCRETO	HIERRO	PIEDRA	LADRILLO	PAJA / TOHU													CALAMINA	CONSER.																																																																																																																															
											B	R	M																																																																																																																																										
ESTRUCTURA	MUROS																																																																																																																																																						
	COLUMNAS																																																																																																																																																						
	VIGAS																																																																																																																																																						
	ARCOS																																																																																																																																																						
	CUBIERTA																																																																																																																																																						
	ESCALERA																																																																																																																																																						
	TORRE																																																																																																																																																						
ACABADOS	CERCO																																																																																																																																																						
												AGUA <input type="checkbox"/> DESAG. <input type="checkbox"/> ELECTR. <input type="checkbox"/>																																																																																																																																											
											30. OBSERVACIONES																																																																																																																																												
											TECHOS: A dos aguas con estructura de madera y calamina.																																																																																																																																												
											PISOS: Tierra afirmada.																																																																																																																																												
											REVESTIMIENTO: Yeso y pintura.																																																																																																																																												
											ZÓCALOS: No posee.																																																																																																																																												
											PUERTAS Y VENTANAS: Puerta de madera maciza.																																																																																																																																												
											REJAS Y/O BALCONES: No posee.

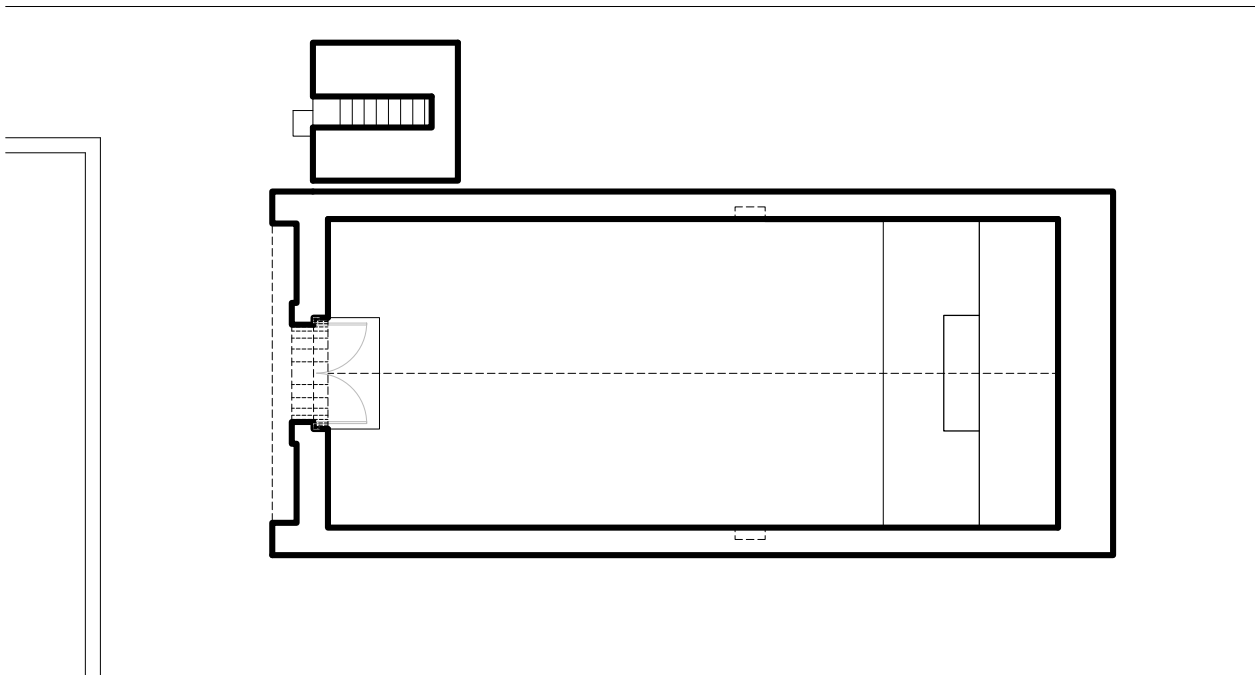
ESCALA GRÁFICA
PLANTA DE DISTRIBUCIÓN

MATERIALES	YESO	ADOBRE	QUINCHA	MADERA	CONCRETO	HIERRO	PIEDRA	LADRILLO	PAJA / TOHU	CALAMINA	CONSER.			B	R	M	MUROS		<input checked="" type="checkbox"/>													COLUMNAS															VIGAS															ARCOS															CUBIERTA				<input checked="" type="checkbox"/>					<input checked="" type="checkbox"/>	<input checked="" type="checkbox"/>					ESCALERA															TORRE						<input checked="" type="checkbox"/>									CERCO															AGUA <input type="checkbox"/> DESAG. <input type="checkbox"/> ELECTR. <input checked="" type="checkbox"/>	
MATERIALES	YESO	ADOBRE	QUINCHA	MADERA	CONCRETO	HIERRO	PIEDRA	LADRILLO	PAJA / TOHU												CALAMINA	CONSER.																																																																																																																														
										B	R	M																																																																																																																																								
MUROS		<input checked="" type="checkbox"/>																																																																																																																																																		
COLUMNAS																																																																																																																																																				
VIGAS																																																																																																																																																				
ARCOS																																																																																																																																																				
CUBIERTA				<input checked="" type="checkbox"/>					<input checked="" type="checkbox"/>	<input checked="" type="checkbox"/>																																																																																																																																										
ESCALERA																																																																																																																																																				
TORRE						<input checked="" type="checkbox"/>																																																																																																																																														
CERCO																																																																																																																																																				
ESTRUCTURA										30. OBSERVACIONES																																																																																																																																										
FACHADA: La fachada de la nave está hecha de piedra y está enmarcada por dos planos, uno adelantado que enmarca la nave y soporta un arco superior, y uno retrasado de dos cuerpos, en el primero se tiene la puerta de acceso enmarcada por dos jambas y un arco de medio punto con detalles florales en alto relieve, y en el segundo el escudo del Perú en alto relieve y un óculo con detalles florales y vegetales; la torre está alineada al plano retrasado. Acabado final con pintura. TECHOS: El techo de la nave es a dos aguas con estructura de madera y calamina. PISOS: Cemento pulido y pintura. REVESTIMIENTO: Yeso y pintura. ZÓCALOS: No posee. PUERTAS Y VENTANAS: Puertas de madera maciza. REJAS Y/O BALCONES: No posee.

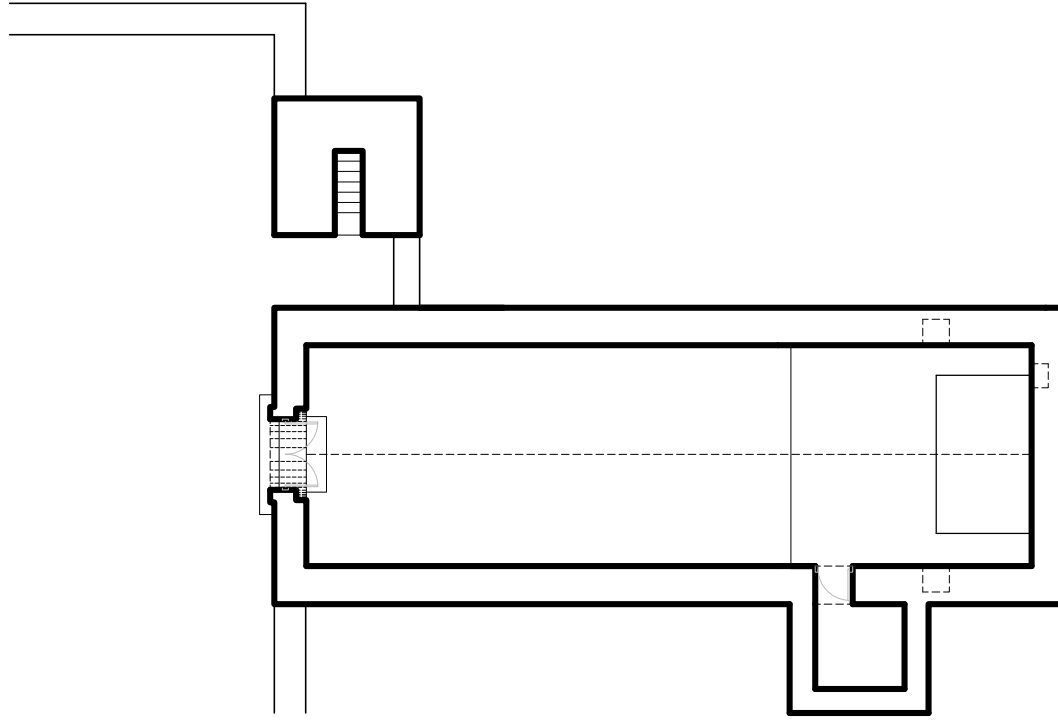
PLANTA DE DISTRIBUCIÓN

22. DESCRIPCIÓN GENERAL														
Capilla de planta simple rectangular con muros de adobe, compuesta por una única nave (con presbiterio, retablo de adobe y altar), sacristía, y torre de piedra separada. Su techo es a dos aguas con estructura de madera y calamina. La torre separada es de dos cuerpos, en el primero se tiene el acceso lateral independiente, y en el segundo, un vano a cada lado de la torre, remata en una cúpula de piedra y cinco pináculos. La fachada de la nave está comprendida por la puerta de acceso enmarcada por dos jambas y un arco de medio punto, y la representación pictórica de una cruz sobre ella. Se tiene un murete de mampostería ordinaria que define el atrio frente a la capilla, en el cual se encuentra el calvario.

-														
28. DE LA CONSTRUCCIÓN										29. INSTALACIONES INTERIORES				
MATERIALES										AGUA <input type="checkbox"/> DESAG. <input type="checkbox"/> ELECTR. <input type="checkbox"/>				
ELEMENTOS										30. OBSERVACIONES				
ESTRUCTURA	MUROS	YESO	ADOBRE	QUINCHA	MADERA	CONCRETO	PIEDRA	LADRILLO	PAJA / OGHU	CONSER.				
	COLUMNAS									B			R	M
	VIGAS													
	ARCOS													
	CUBIERTA													
	ESCALERA													
	TORRE													
CERCO														
FACHADA: La fachada de la nave está comprendida por la puerta de acceso enmarcada por dos jambas y un arco de medio punto, y la representación pictórica de una cruz sobre ella. La torre separada es de dos cuerpos, en el segundo se tiene un vano, remata en una cúpula de piedra y cinco pináculos. Acabado final con yeso y pintura.														
TECHOS: El techo de la nave es a dos aguas con estructura de madera y calamina.

PISOS: Piedra y enladrillado.														
REVESTIMIENTO: Yeso y pintura.														
ZÓCALOS: De barro en el interior de la nave. Pintado en fachada de nave y torre.														
PUERTAS Y VENTANAS: Puertas de madera maciza.														
REJAS Y/O BALCONES: No posee.

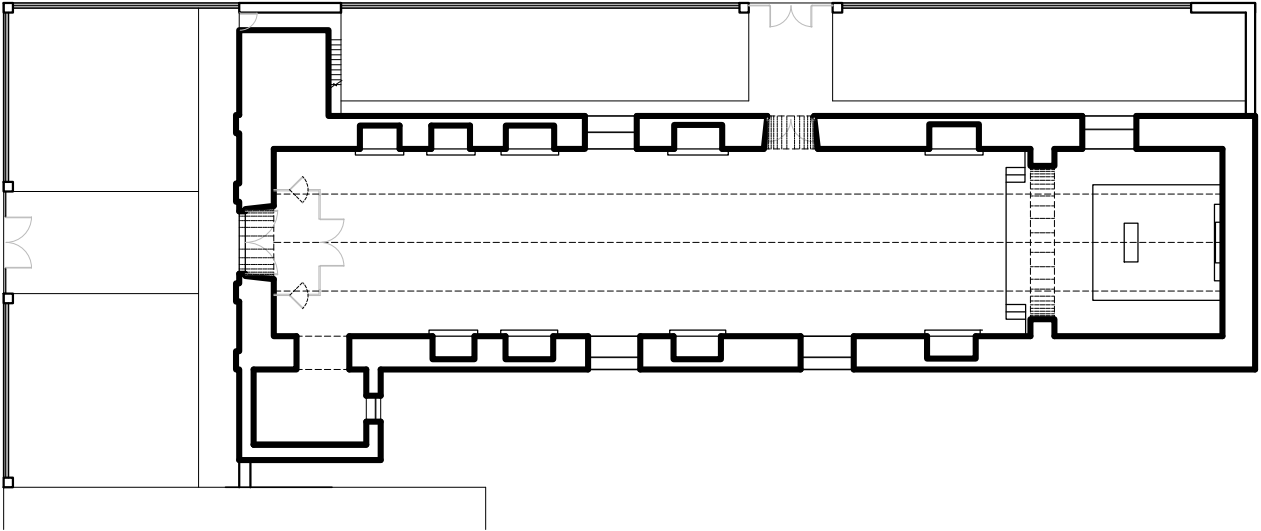
PLANTA DE DISTRIBUCIÓN

MATERIALES	ELEMENTOS	YESO	ADOBES	QUINCHA	MADERA	CONCRETO	HIERRO	PIEDRA	LADRILLO	PAJA / TOHU	CALAMINA	CONSER.			B	R	M	ESTRUCTURA	MUROS		<input checked="" type="checkbox"/>					<input checked="" type="checkbox"/>								COLUMNAS							<input checked="" type="checkbox"/>								VIGAS							<input checked="" type="checkbox"/>								ARCOS							<input checked="" type="checkbox"/>								CUBIERTA				<input checked="" type="checkbox"/>					<input checked="" type="checkbox"/>						ESCALERA															TORRE							<input checked="" type="checkbox"/>								CERCO							<input checked="" type="checkbox"/>								AGUA <input type="checkbox"/> DESAG. <input type="checkbox"/> ELECTR. <input checked="" type="checkbox"/>	
MATERIALES	ELEMENTOS	YESO	ADOBES	QUINCHA	MADERA	CONCRETO	HIERRO	PIEDRA	LADRILLO													PAJA / TOHU	CALAMINA	CONSER.																																																																																																																														
										B	R	M																																																																																																																																										
ESTRUCTURA	MUROS		<input checked="" type="checkbox"/>					<input checked="" type="checkbox"/>																																																																																																																																														
	COLUMNAS							<input checked="" type="checkbox"/>																																																																																																																																														
	VIGAS							<input checked="" type="checkbox"/>																																																																																																																																														
	ARCOS							<input checked="" type="checkbox"/>																																																																																																																																														
	CUBIERTA				<input checked="" type="checkbox"/>					<input checked="" type="checkbox"/>																																																																																																																																												
	ESCALERA																																																																																																																																																					
	TORRE							<input checked="" type="checkbox"/>																																																																																																																																														
	CERCO							<input checked="" type="checkbox"/>																																																																																																																																														
FACHADA: La fachada de la nave está comprendida por dos cuerpos, en el primero se tiene la puerta de acceso enmarcada por dos jambas y arco de medio punto acompañada por columnatas jónicas, y en el segundo cuerpo, una pequeña hornacina parte de un frontón con extremos laterales curvos. Acabado final en piedra. TECHOS: A dos aguas con estructura de madera y calamina con un cielo raso tipo mojinete de tela. PISOS: Piedra REVESTIMIENTO: Yeso, pintura y cemento. ZÓCALOS: De madera. PUERTAS Y VENTANAS: Puertas de madera maciza, ventanas de estructura metálica y vidrio arenado. REJAS Y/O BALCONES: No posee.										30. OBSERVACIONES

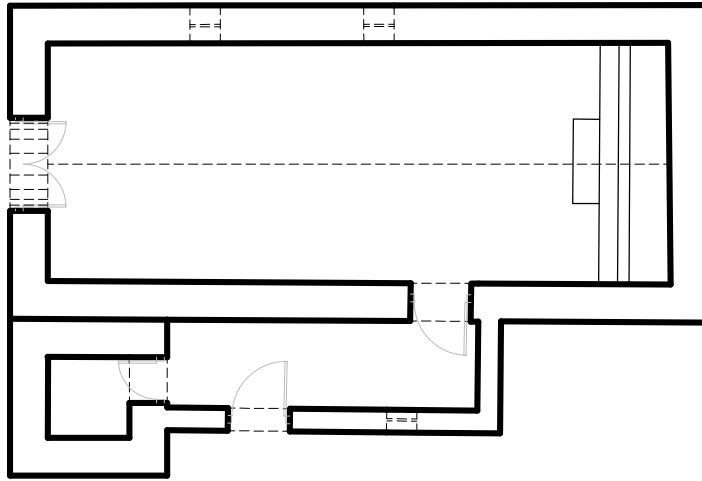
PLANTA DE DISTRIBUCIÓN

MATERIALES	ELEMENTOS	YESO	ADOBES	QUINCHA	MADERA	CONCRETO	HIERRO	PIEDRA	LADRILLO	PAJA / TIGHU	CALAMINA	CONSER.			B	R	M	ESTRUCTURA	MUROS		<input checked="" type="checkbox"/>									<input checked="" type="checkbox"/>			COLUMNAS														VIGAS														ARCOS														CUBIERTA				<input checked="" type="checkbox"/>						<input checked="" type="checkbox"/>	<input checked="" type="checkbox"/>			ESCALERA														TORRE			<input checked="" type="checkbox"/>									<input checked="" type="checkbox"/>		CERCO														FACHADA: Yeso y pintura.	
MATERIALES	ELEMENTOS	YESO	ADOBES	QUINCHA	MADERA	CONCRETO	HIERRO	PIEDRA	LADRILLO													PAJA / TIGHU	CALAMINA	CONSER.																																																																																																																						
										B	R	M																																																																																																																																		
ESTRUCTURA	MUROS		<input checked="" type="checkbox"/>									<input checked="" type="checkbox"/>																																																																																																																																		
	COLUMNAS																																																																																																																																													
	VIGAS																																																																																																																																													
	ARCOS																																																																																																																																													
	CUBIERTA				<input checked="" type="checkbox"/>						<input checked="" type="checkbox"/>	<input checked="" type="checkbox"/>																																																																																																																																		
	ESCALERA																																																																																																																																													
	TORRE			<input checked="" type="checkbox"/>									<input checked="" type="checkbox"/>																																																																																																																																	
CERCO																																																																																																																																														
										AGUA <input type="checkbox"/> DESAG. <input type="checkbox"/> ELECTR. <input checked="" type="checkbox"/>																																																																																																																																				
										30. OBSERVACIONES																																																																																																																																				
										TECHOS: A dos aguas con estructura de madera y calamina roja. Tejas andinas en remate de torre. PISOS: Cemento. REVESTIMIENTO: No posee ZÓCALOS: Contrazócalo de piedra laja que bordea la fachada de la capilla. PUERTAS Y VENTANAS: Puertas de madera maciza, ventanas de estructura de madera y vidrio simple. REJAS Y/O BALCONES: No posee.
