FACULTAD DE ARQUITECTURA Y URBANISMO											01. CÓDIGO																																																																																																																																									
REGISTRO Y ANÁLISIS DEL PATRIMONIO ARQUITECTÓNICO RELIGIOSO ANDINO DE LA REGIÓN DE TACNA											TE-01																																																																																																																																									
PROYECTO DE TESIS: "ESTUDIO TIPOLOGICO DE LA ARQUITECTURA RELIGIOSA ANDINA - REGIÓN TACNA (SIGLOS XVIII - XX), Y PROPUESTA DE RESTAURACIÓN Y PUESTA EN VALOR DE LA CAPILLA DE QUEÑUAVICHINGA (ALTO PERÚ)"										ELABORADO POR: BACH. ARQ. KARLA DENISSE APAZA MAMANI																																																																																																																																										
										ASESORA: MAG. ARQ. GABRIELA I. HEREDIA Á. FECHA: OCT.2016

02. DENOMINACIONES											11. VISTA SATELITAL DE LOCALIZACIÓN																																																																																																																																									
CAPILLA DE PARA

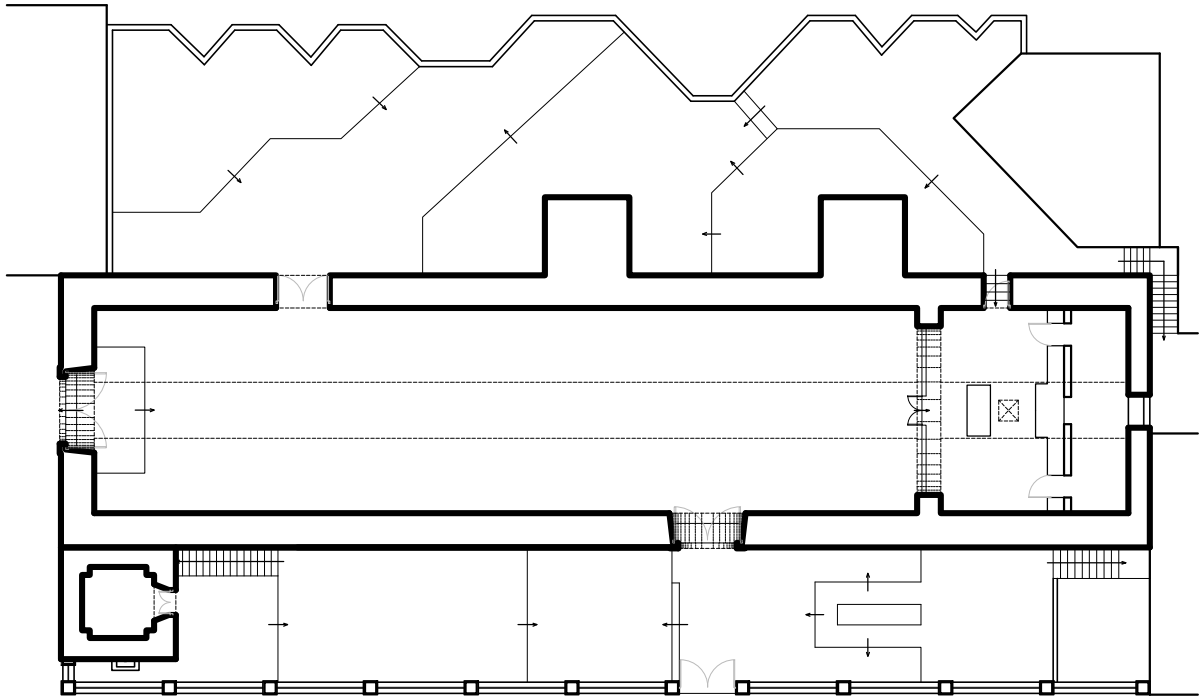
PLANTA DE DISTRIBUCIÓN

Iglesia de planta simple rectangular con muros de adobe, compuesta por una única nave (con presbiterio definido por un arco triunfal, retablo de madera y altar) con dos contrafuertes al lado derecho, y una torre de adobe adosada. Posee acceso frontal y tres laterales. Su techo es de mojinete con estructura de madera y calamina, con una linterna sobre el presbiterio. La torre es de dos cuerpos, en el segundo, un vano con arco apuntado a cada lado de la torre, y una cúpula piramidal como remate. La fachada de la nave está comprendida por dos cuerpos, en el primero se tiene la portada enmarcada por dos jambas, arco de medio punto, albanega y cornisa, y en el segundo cuerpo, el techo de mojinete con un vano en medio con diseño floral geométrico de madera interno. Se tiene una portada de piedra en el muro de la epístola que da a un atrio, la cual está compuesta por dos jambas, arco de medio punto, albanega y cornisa. Se tienen hitos de piedra y rejas que definen el atrio lateral en el que se encuentra la torre.																																																																																																																																																							
23. INTERVENCIONES					24. ESTADO DE CONSERV.																																																																																																																																																		
ORIGINAL <input type="checkbox"/> PARCIAL <input type="checkbox"/> TOTAL <input checked="" type="checkbox"/> ADICIÓN <input type="checkbox"/> ELEMENTOS:- REFACCIÓN <input type="checkbox"/> RESTAURACIÓN <input checked="" type="checkbox"/> OTRAS: _____					BUENO <input checked="" type="checkbox"/> REGULAR <input type="checkbox"/> MALO <input type="checkbox"/> 25. AMENAZA POTENCIAL SISMOS Y EROSIÓN																																																																																																																																																		
26. ENTORNO

MATERIALES	ELEMENTOS	YESO	ADOBES	QUINCHA	MADERA	CONCRETO	HIERRO	PIEDRA	LADRILLO	PAJA / TIGHU	CALAMINA	CONSER.			B	R	M	ESTRUCTURA	MUROS															COLUMNAS															VIGAS															ARCOS															CUBIERTA															ESCALERA															TORRE															ACABADOS	CERCO															AGUA <input type="checkbox"/> DESAG. <input type="checkbox"/> ELECTR. <input checked="" type="checkbox"/> 30.OBSERVACIONES	
MATERIALES	ELEMENTOS	YESO	ADOBES	QUINCHA	MADERA	CONCRETO	HIERRO	PIEDRA	LADRILLO													PAJA / TIGHU	CALAMINA	CONSER.																																																																																																																															
										B	R	M																																																																																																																																											
ESTRUCTURA	MUROS																																																																																																																																																						
	COLUMNAS																																																																																																																																																						
	VIGAS																																																																																																																																																						
	ARCOS																																																																																																																																																						
	CUBIERTA																																																																																																																																																						
	ESCALERA																																																																																																																																																						
	TORRE																																																																																																																																																						
ACABADOS	CERCO																																																																																																																																																						
	FACHADA: La fachada de la nave está comprendida por dos cuerpos, en el primero se tiene la portada enmarcada por dos jambas, arco de medio punto, albanega y cornisa, y en el segundo cuerpo, el techo de mojinete con un vano en medio con diseño floral geométrico de madera interno. La torre es de dos cuerpos, en el segundo, un vano con arco apuntado, y una cúpula piramidal como remate. Acabado final en yeso y pintura. TECHOS: Mojinete con estructura de madera y calamina, con una linterna sobre el presbiterio. PISOS: Piedra y enladrillado. REVESTIMIENTO: Yeso y pintura. ZÓCALOS: No posee. PUERTAS Y VENTANAS: Puertas de madera maciza, ventanas de madera y vidrio. REJAS Y/O BALCONES: Rejas de cerco perimetral.

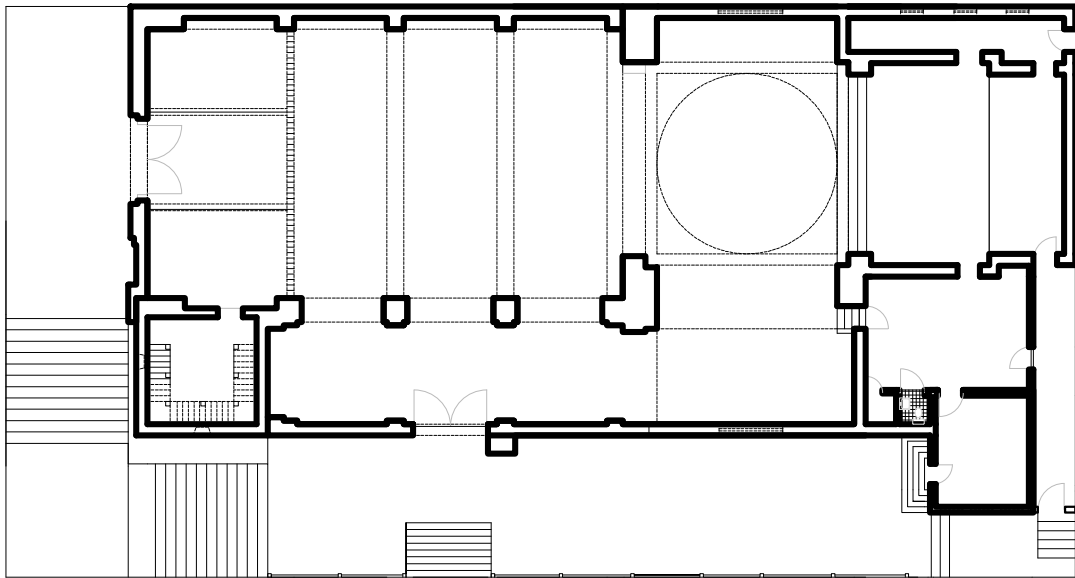
PLANTA DE DISTRIBUCIÓN

MATERIALES	YESO	ADOBES	QUINCHA	MADERA	CONCRETO	HIERRO	PIEDRA	LADRILLO	PAJA / TOHU	CALAMINA	CONSER.			B	R	M	MUROS															COLUMNAS															VIGAS															ARCOS															CUBIERTA															ESCALERA															TORRE															CERCO															FACHADALa fachada lateral (principal) de la nave está comprendida por una portada con dos columnas circulares exentas y un doble frontón en escalera. La fachada del transepto se destaca por la altura y por poseer un óculo. La fachada frontal tiene una portada con vano de arco de medio punto, dintel superior, cornisa, frontón en escalera y óculo. Acabado en yeso y pintura. TECHOS: Abovedado, recto y cúpula, con acabado en yeso y pintura. PISOS: Enlosado. REVESTIMIENTO: Yeso y pintura. ZÓCALOS: De madera. PUERTAS Y VENTANAS: Puertas de madera maciza, ventanas de vidrio simple. REJAS Y/O BALCONES: Balastrada de madera para coro y atrio.
MATERIALES	YESO	ADOBES	QUINCHA	MADERA	CONCRETO	HIERRO	PIEDRA	LADRILLO	PAJA / TOHU	CALAMINA												CONSER.																																																																																																																														
											B	R	M																																																																																																																																							
MUROS																																																																																																																																																				
COLUMNAS																																																																																																																																																				
VIGAS																																																																																																																																																				
ARCOS																																																																																																																																																				
CUBIERTA																																																																																																																																																				
ESCALERA																																																																																																																																																				
TORRE																																																																																																																																																				
CERCO																																																																																																																																																				
											30. OBSERVACIONES																																																																																																																																									
											AGUA <input checked="" type="checkbox"/> DESAG <input checked="" type="checkbox"/> ELECTR <input checked="" type="checkbox"/>

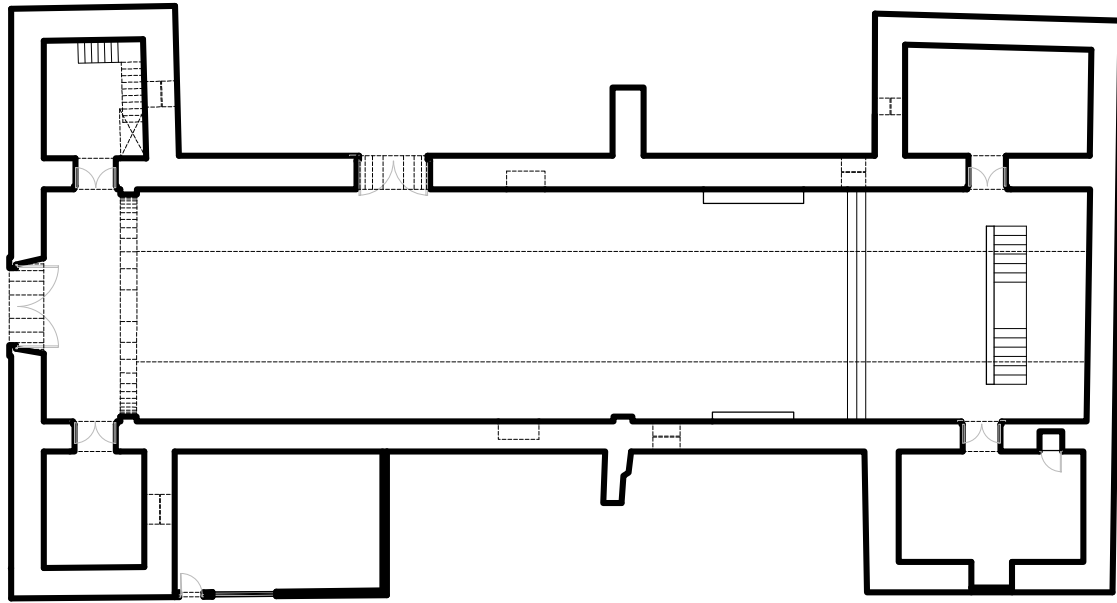
PLANTA DE DISTRIBUCIÓN

MATERIALES	ELEMENTOS	YESO	ADOBES	QUINCHA	MADERA	CONCRETO	HIERRO	PIEDRA	LADRILLO	PAJA / TOHU	CALAMINA	CONSER.			B	R	M	ESTRUCTURA	MUROS															COLUMNAS															VIGAS															ARCOS															CUBIERTA															ESCALERA															TORRE															CERCO															FACHADALa fachada lateral (principal) de la nave está comprendida por una portada con dos columnas circulares exentas y un doble frontón en escalera. La fachada del transepto se destaca por la altura y por poseer un óculo. La fachada frontal tiene una portada con vano de arco de medio punto, dintel superior, cornisa, frontón en escalera y óculo. Acabado en yeso y pintura. TECHOS: Abovedado, recto y cúpula, con acabado en yeso y pintura. PISOS: Vinílico y cemento pulido. REVESTIMIENTO: Yeso y pintura. ZÓCALOS: De madera. PUERTAS Y VENTANAS: Puertas de madera maciza, ventanas de vidrio simple. REJAS Y/O BALCONES: Balastrada de madera para coro y atrio.
MATERIALES	ELEMENTOS	YESO	ADOBES	QUINCHA	MADERA	CONCRETO	HIERRO	PIEDRA	LADRILLO	PAJA / TOHU													CALAMINA	CONSER.																																																																																																																														
											B	R	M																																																																																																																																									
ESTRUCTURA	MUROS																																																																																																																																																					
	COLUMNAS																																																																																																																																																					
	VIGAS																																																																																																																																																					
	ARCOS																																																																																																																																																					
	CUBIERTA																																																																																																																																																					
	ESCALERA																																																																																																																																																					
	TORRE																																																																																																																																																					
CERCO																																																																																																																																																						
											AGUA <input type="checkbox"/> DESAG. <input type="checkbox"/> ELECTR. <input checked="" type="checkbox"/>																																																																																																																																											
											30. OBSERVACIONES
