**UNIVERSIDAD PRIVADA DE TACNA**

**“EVALUACIÓN DEL ESTADO DE CONSERVACIÓN  
DEL PAVIMENTO, UTILIZANDO EL MÉTODO PCI, EN  
LA AV. JORGE CHÁVEZ DEL DISTRITO DE  
POCOLLAY EN EL AÑO 2016”**

TESIS PARA OPTAR EL TÍTULO PROFESIONAL DE INGENIERO CIVIL

**PRESENTADO POR:**  
BACH. MARIANA LUCÍA HILIKUÍN BRAÑEZ

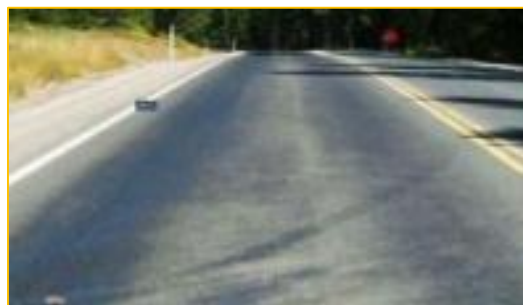
***Figura 32: “Exudación de Severidad Baja”***

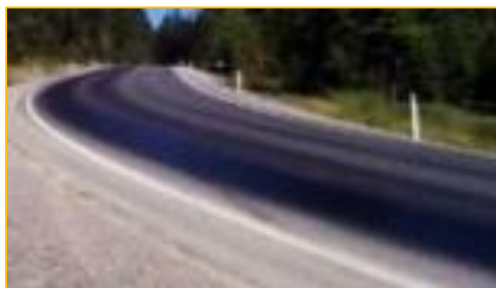
*Figura 34: “Exudación de Severidad Alta”*

***H:*** Se aplica arena / agregados y cilindrado (precalentando si fuera necesario).

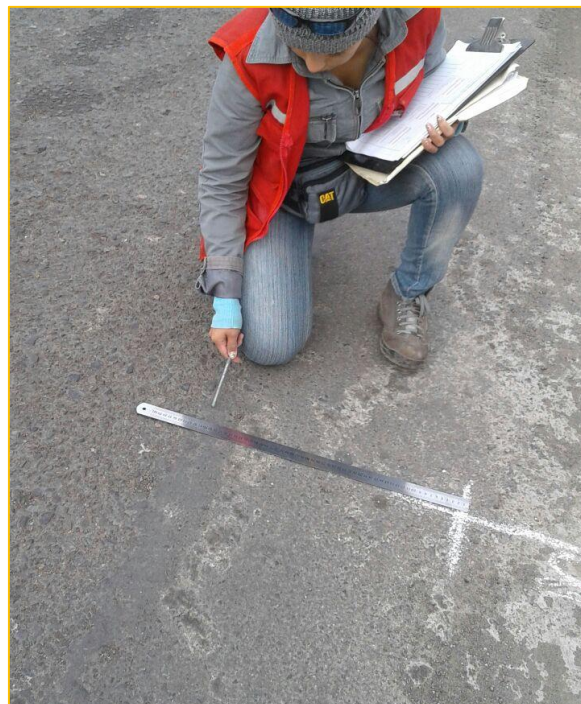
*Figura 91: Toma de medidas de Un Parche de severidad Media*

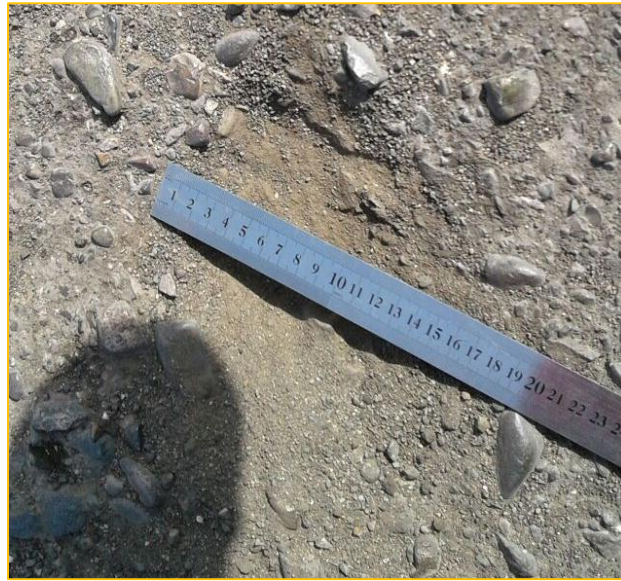
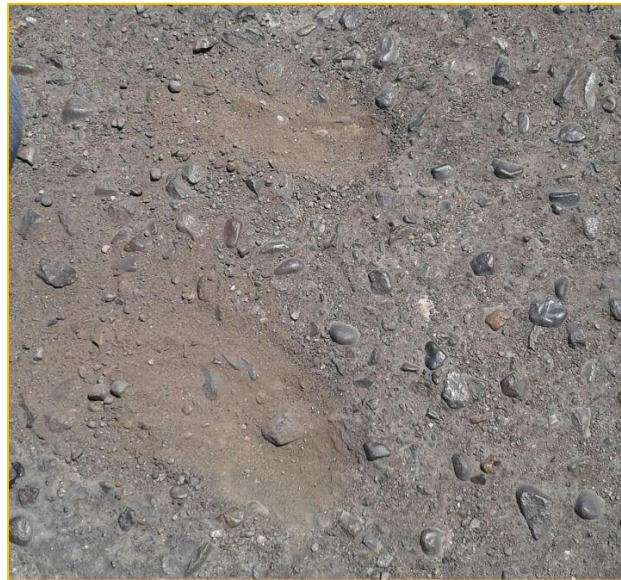
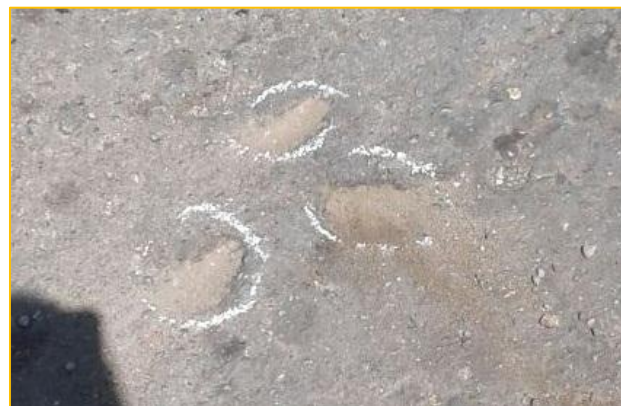
*Figura 95: Huecos en diferentes severidades.*

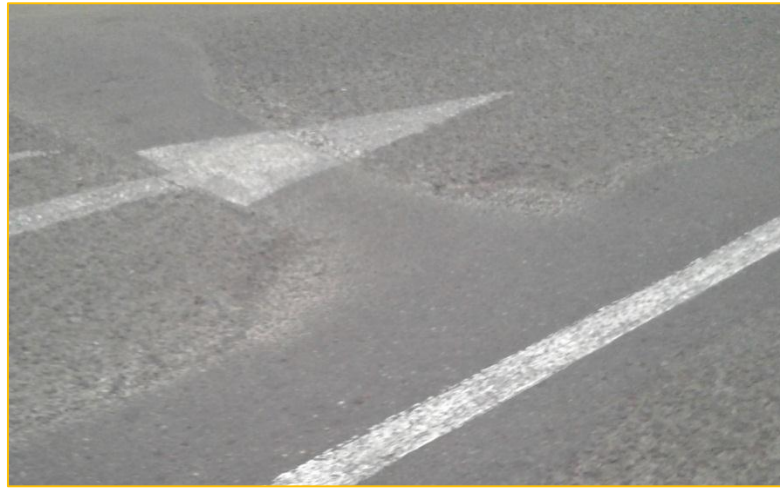
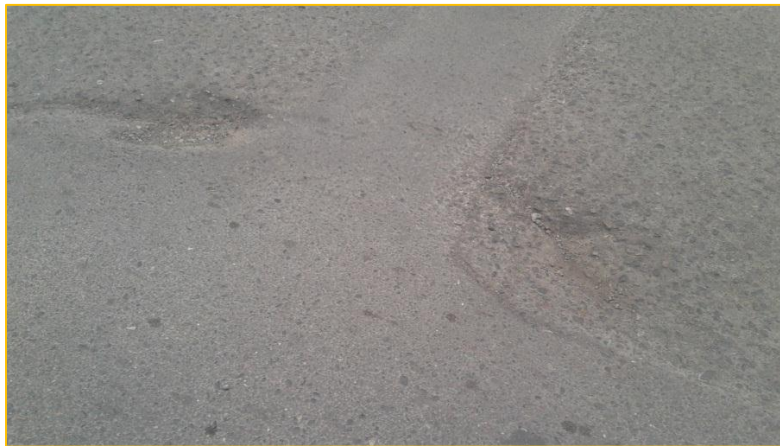
*Figura 102: Abultamientos y Hundimientos de diferente Severidad*

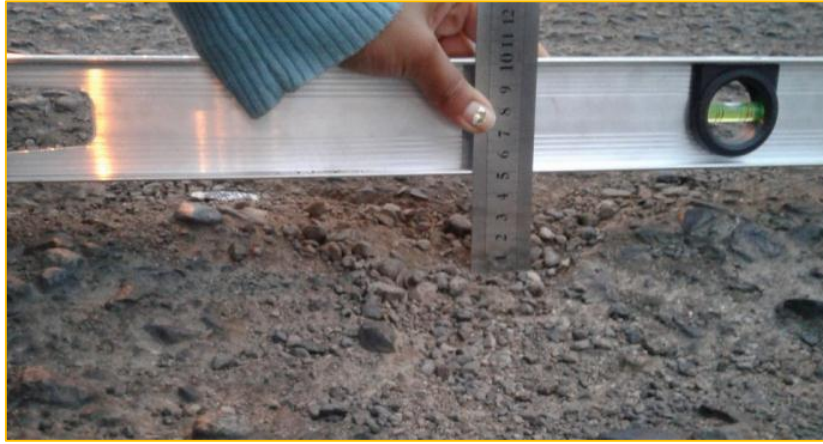
*Figura 104: Depresión de Severidad Alta.*

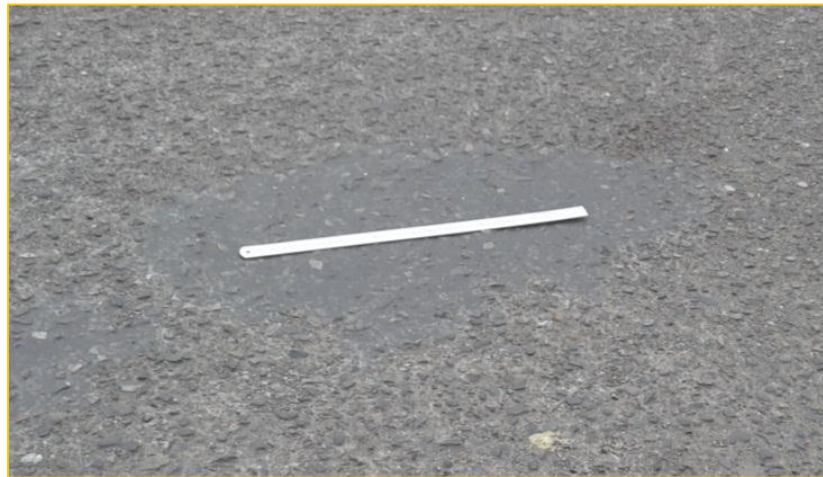
*Figura 105: Exudación de Severidad baja.*

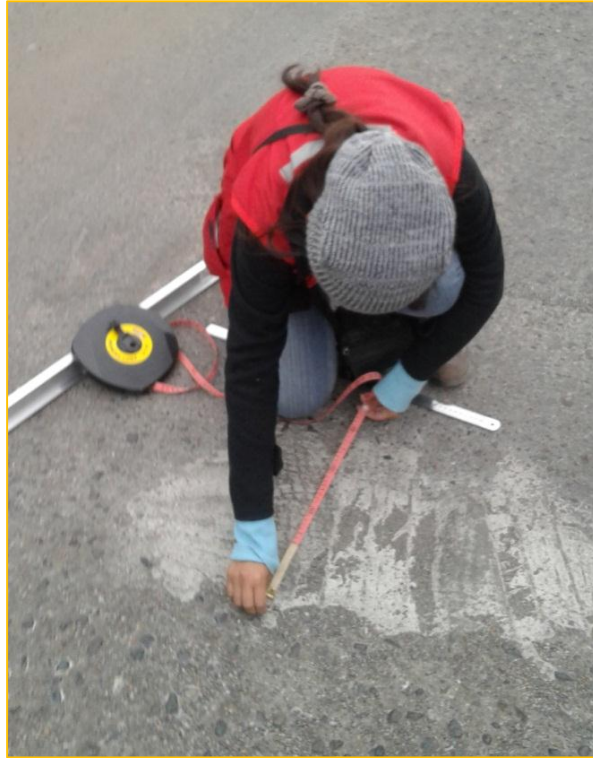
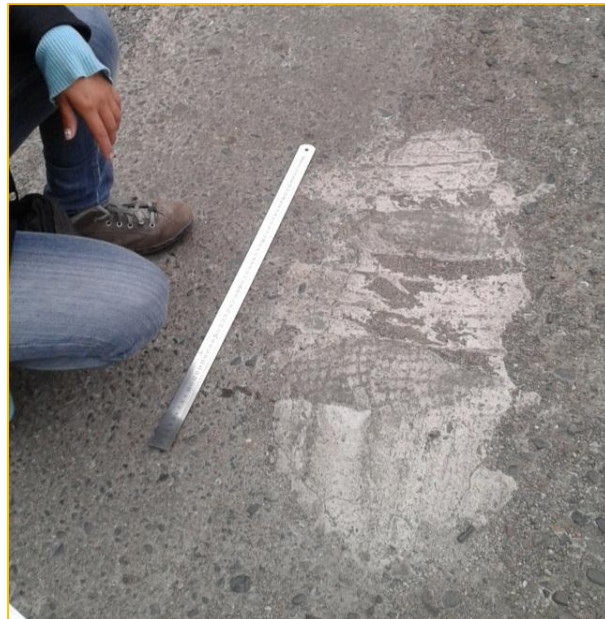
*Figura 106: Parches de severidad media.*
